Vehicle Inspection Report

ยี่ห้อ/รุ่น (Brand/Model): NISSAN TEANA 2.0 XL AT	วันที่ตรวจสอบรถยนต์ (Date of Inspection): 26-04-62
หมายเลขตัวถัง (VIN): MNTBBAL33Z0004975	เลขคำขอบริการ (Job No.): I019/0025-003
หมายเลขเครื่องยนต์ (Engine No.): MR20 041316R	Vehicle Picture:  
ปีที่ผลิต (Build Date): 2015	
สีรถ (Color): ขาว	
ระยะทางการใช้งาน (Mileage): 164,195 ก.ม.	
หมายเลขทะเบียน (No. Plate): 5กข 9338	
วันครบกำหนดชำระภาษี (Registration Expiry): 2 พ.ค. 62	
ชื่อลูกค้า Customer Name: REGENT HOME CAR รีเจนท์ โฮม คาร์	
ที่อยู่ (Address): รัชดาฯ-ห้วยขวาง-ลาดพร้าว-เพชรบุรีตัดใหม่	
โทรศัพท์ (Tel):	
สถานที่ตรวจสอบรถ (Inspection Place): REGENT HOME CAR รีเจนท์ โฮม คาร์

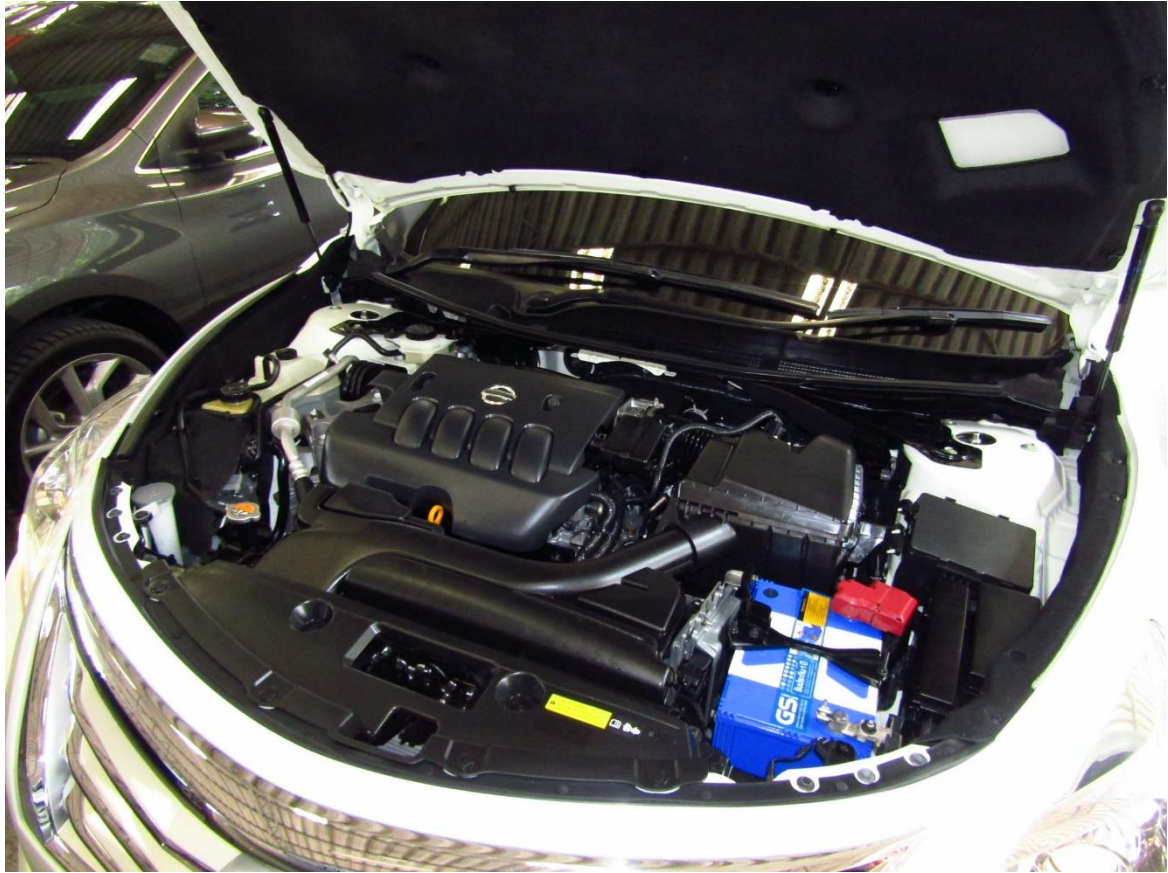
ภาพห้องเครื่อง - Engine Bay Visual Details:

การทดสอบ แบตเตอรี่ Battery Test	<table border="1"> <thead> <tr> <th colspan="2">Battery Test</th> </tr> </thead> <tbody> <tr> <td>Voltage</td> <td>12.71 V</td> </tr> <tr> <td>Rating</td> <td>525 CCA</td> </tr> <tr> <td>Current</td> <td>500 CCA</td> </tr> <tr> <td>Internal resistance</td> <td>5.42 mΩ</td> </tr> <tr> <td>State of Charge</td> <td>91 %</td> </tr> <tr> <td>State of Health</td> <td>86 %</td> </tr> <tr> <td>Status</td> <td>Great</td> </tr> <tr> <td>Test Date</td> <td>26.04.62</td> </tr> </tbody> </table>	Battery Test		Voltage	12.71 V	Rating	525 CCA	Current	500 CCA	Internal resistance	5.42 mΩ	State of Charge	91 %	State of Health	86 %	Status	Great	Test Date	26.04.62	<table border="1"> <thead> <tr> <th colspan="2">Charging System Test at 2000 rpm</th> </tr> </thead> <tbody> <tr> <td>Voltage</td> <td>14.22 V</td> </tr> <tr> <td>Status</td> <td>Normal</td> </tr> <tr> <th colspan="2">Start System Test</th> </tr> <tr> <td>Start Voltage</td> <td>9.05 V</td> </tr> <tr> <td>Status</td> <td>Normal</td> </tr> <tr> <th colspan="2">Max. Load Test at 2000 rpm</th> </tr> <tr> <td>Max. Load Voltage</td> <td>14.15 V</td> </tr> <tr> <td>Status</td> <td>Normal</td> </tr> </tbody> </table>	Charging System Test at 2000 rpm		Voltage	14.22 V	Status	Normal	Start System Test		Start Voltage	9.05 V	Status	Normal	Max. Load Test at 2000 rpm		Max. Load Voltage	14.15 V	Status	Normal

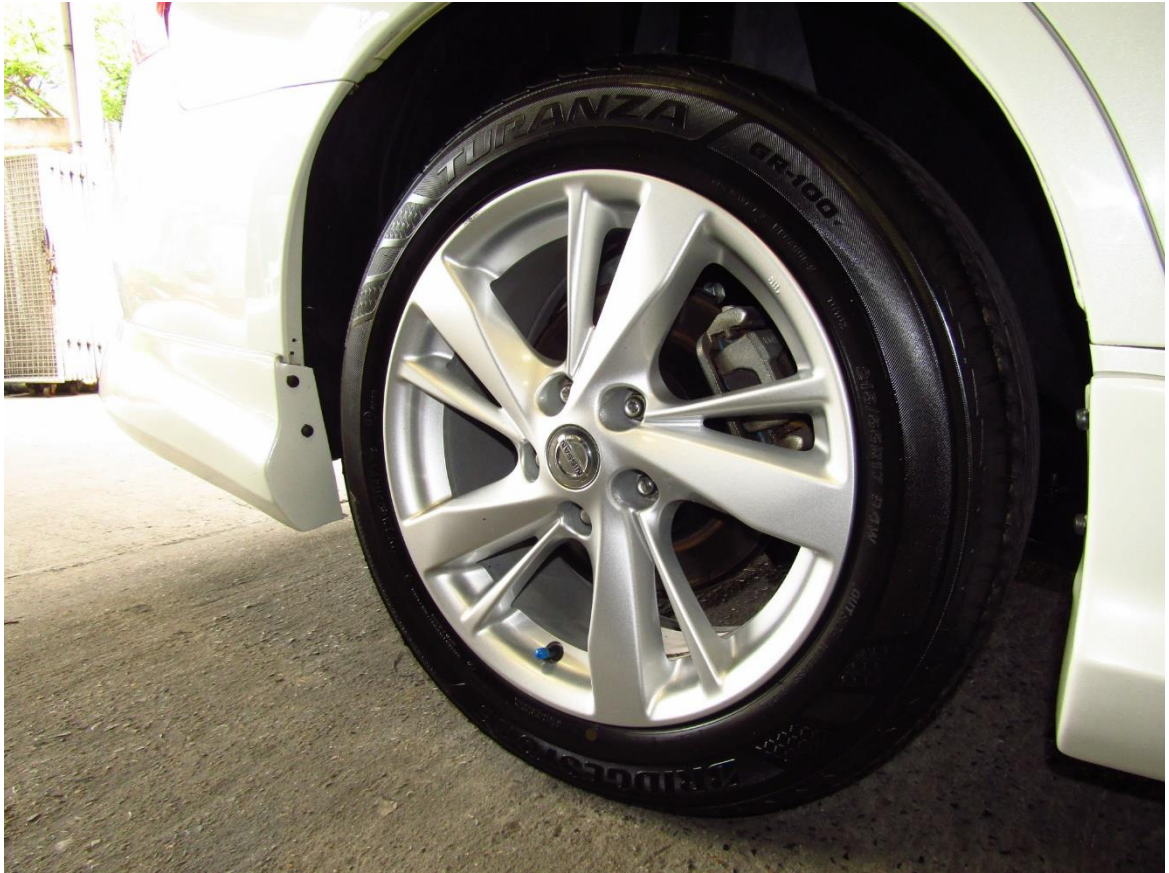
ภาพโดยรวมของยาง ล้อ และ เบรค - Tyres, Wheels & Brakes Visual Details:

ผ้าดิสเบรค (หน้า/หลัง) Brake Pads (Front/Rear)	สภาพตามอายุการใช้งาน
 	จานดิสเบรค Brake Discs (Front/Rear)	ควรเจียจานเบรคครั้งต่อไปที่เปลี่ยนผ้าเบรค
 	ดรัมเบรคล้อหลัง Brakes and Drums any No Leakage	สภาพตามอายุการใช้งาน
 	การทำงานของเบรคมือ Park Brake function	ระยะการทำงานปกติ
 	คำแนะนำอื่นๆ Other	N/A

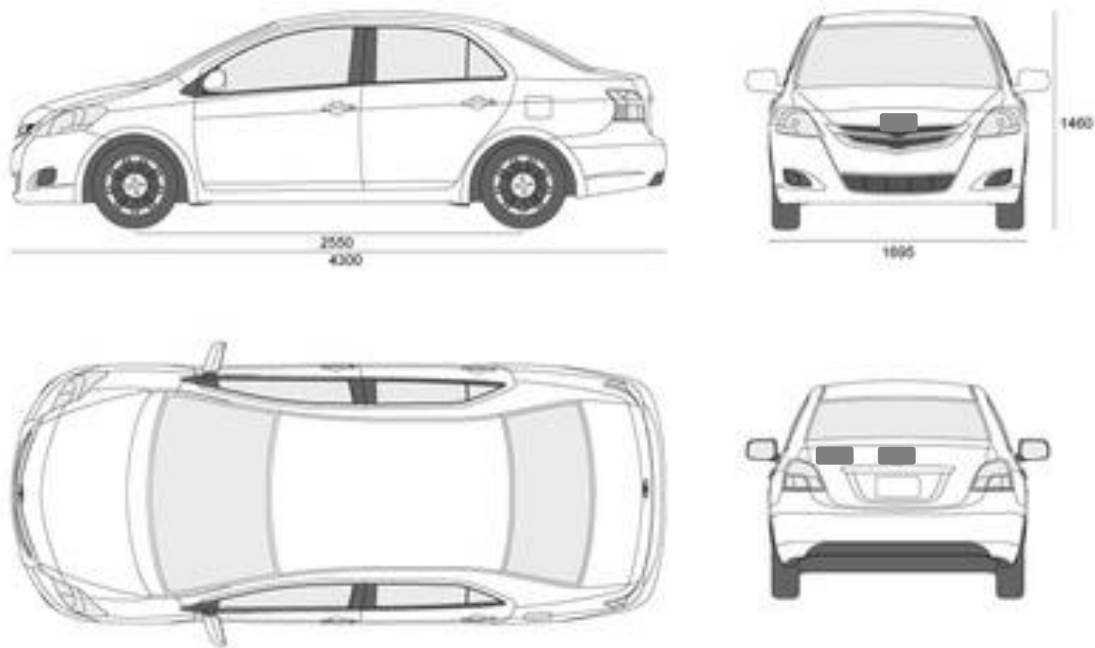
ความหนาสีรถเบาะ 3,4 และ 5 ประตู -Paint Thickness on 3,4 and 5 door car:

ชิ้นส่วนยานยนต์ (Car Part)	ความหนาสี Paint Thickness (µm)			
	P1	P2	P3	Average
Front Wing (RH)	80	113	114	102
Front Wing (LH)	116	114	111	114
Front Door (RH)	102	103	105	103
Front Door (LH)	102	93	103	99
Rear Door (RH)	106	90	92	96
Rear Door (LH)	182	196	181	186

ชิ้นส่วนยานยนต์ (Car Part)	ความหนาสี Paint Thickness (µm)			
	P1	P2	P3	Average
Rear Wing (RH)	114	102	104	107
Rear Wing (LH)	94	101	114	103
Front Bumper				
Rear Bumper				
Bonnet	155	153	159	156
Roof	100	99	102	100
Boot/Tail Gate	101	110	113	108
