Vehicle Inspection Report

ยี่ห้อ/รุ่น (Make/Model): BENZ SLK 200 ROADSTER	วันที่ตรวจสอบรถยนต์(Date of Inspection): 16.11.60
เลขตัวถัง (VIN): WDB1714422F112120	เลขคำขอบริการ (Job No.) : I017/092-016
เลขเครื่องยนต์ (Engine No.): 27194430723419	<p style="text-align: center;">Vehicle Picture:</p>  
ปีผลิต (Build Date): 2006	
สี (Color): เทา	
เลขไมล์ (Mileage): 138523	
เลขทะเบียน (No. Plate): 6กพ-8742	
ทะเบียนหมดอายุ (Registration Expiry): 14 พ.ย. 60	
ชื่อลูกค้า Customer Name:	
ที่อยู่ (Address):	
โทรศัพท์(Tel):	
สถานที่ตรวจสอบรถ (Inspection Place): 54 นิวตัน

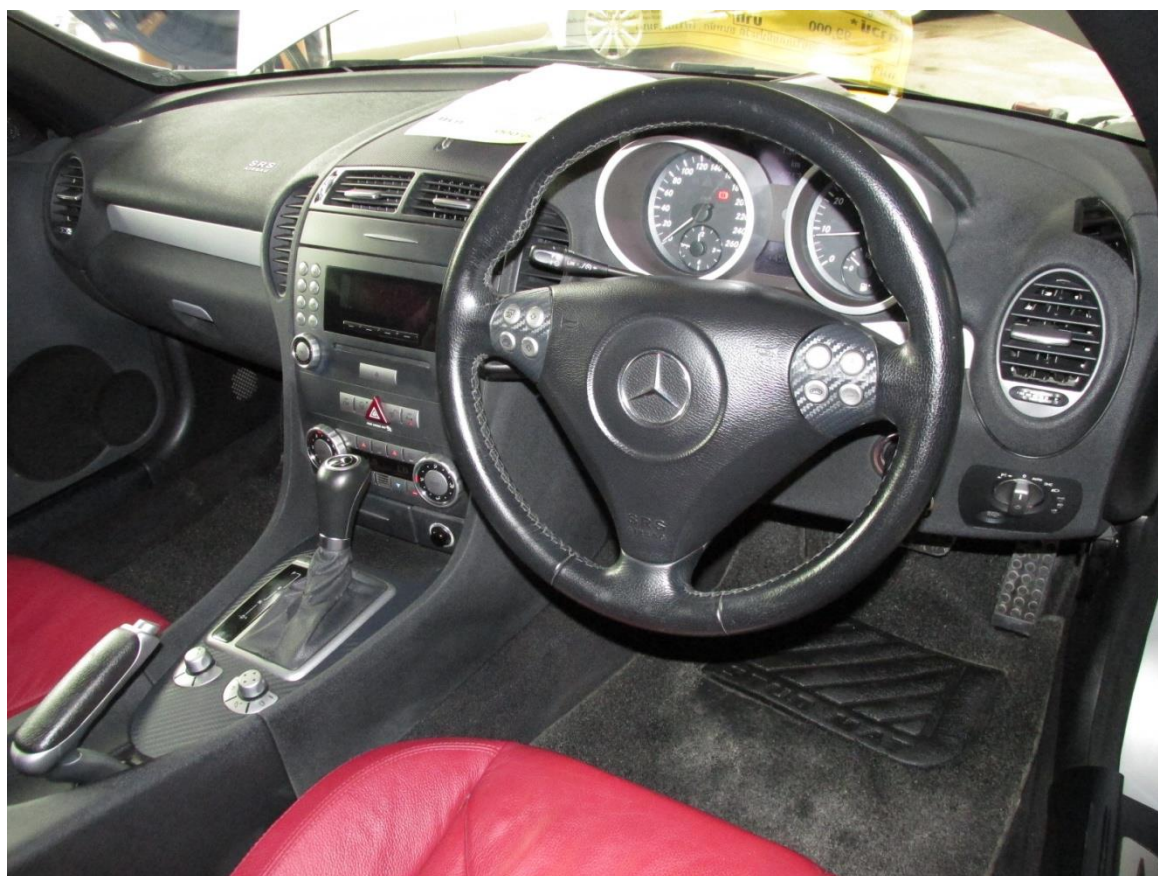
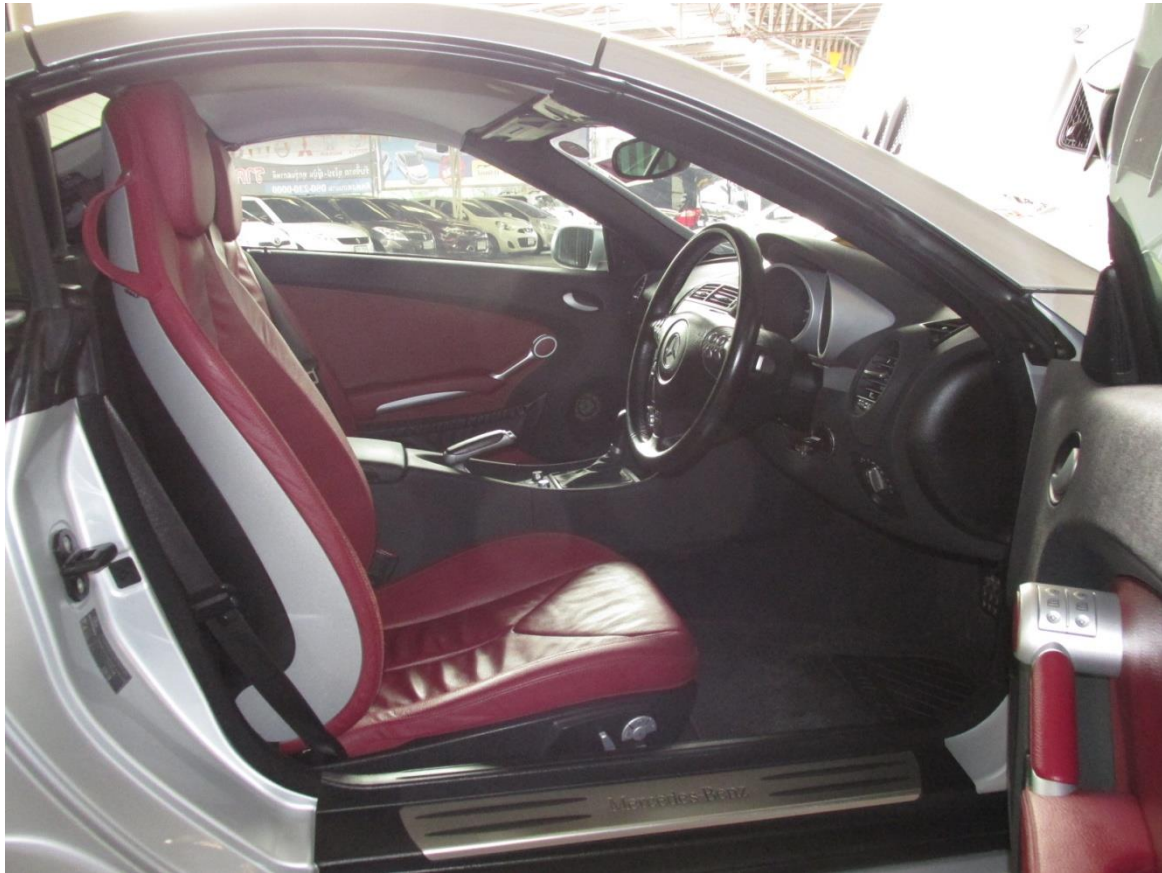
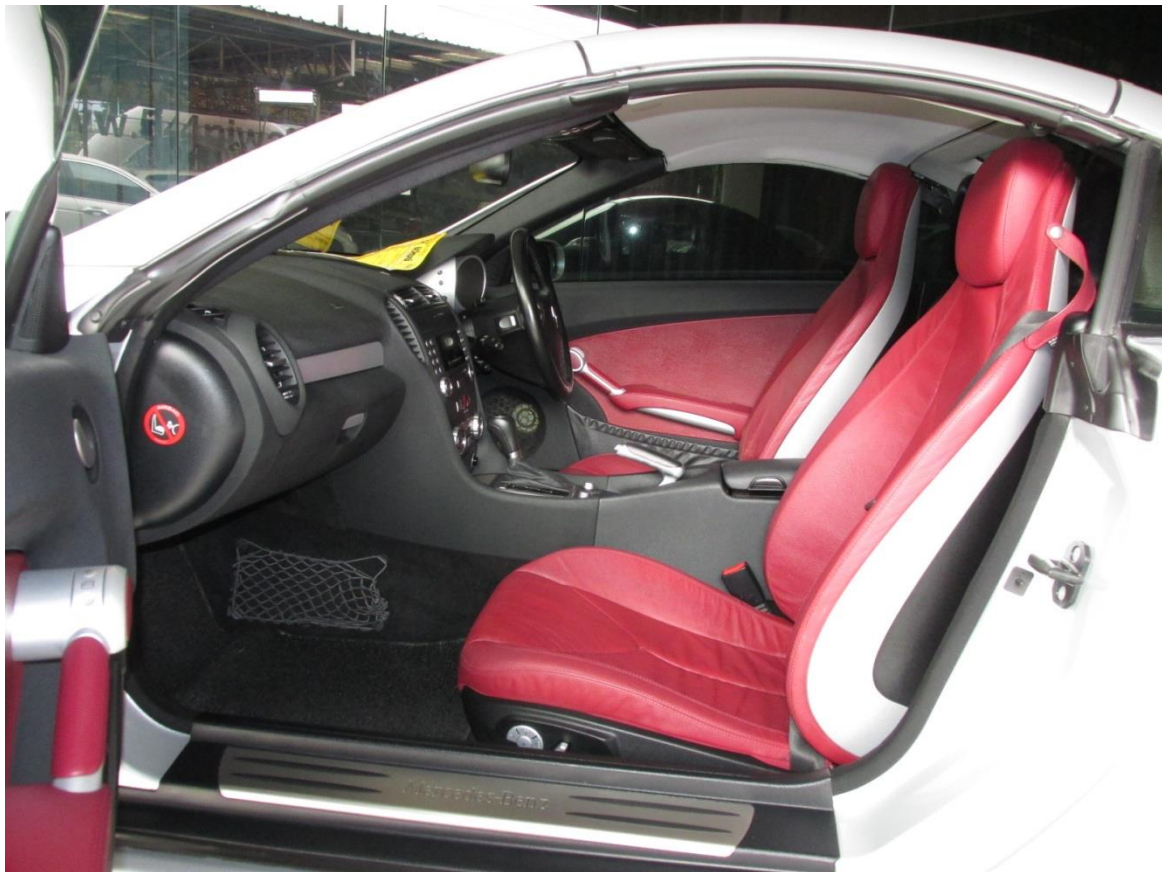
ภาพภายในด้านหน้า หลัง และ จุดบกพร่อง - Interior Visual Details (Front, Rear and/or Defect):

ที่นั่ง สภาพ Seat Appearance	เบาะหนังแตกलयงาหน้าขวา
	การทำงาน การปรับ และการล็อคเบาะ Seat Adjust functional	ทำงานได้ดี
	สภาพ รางใต้เบาะ Seat slide adjust rail	สภาพดีตามอายุการใช้งาน
	เข็มขัดนิรภัย Seat Belts	สภาพดีตามอายุการใช้งาน
	แผงคอนโซล Other Trims	สภาพดีตามอายุการใช้งาน
	เครื่องเสียงภายในรถ Radio/ Multiplayer	เปิด-ปิด ปกติ
	ลำโพง Speaker working	ทำงานปกติ
	ไล่ฝ้ากระจกหลัง Rear Window Demister	สภาพดีไม่พบรอยขาด
	อุปกรณ์ทำความเย็นและความร้อน Air Condition/Heater	แอร์เย็น ทำงานปกติ
	ชุดปัดน้ำฝน และระบบฉีดน้ำ Washers & Wipers	ทำงานปกติ
	แตร Horn	ทำงานปกติ
	บานพับและกลอนประตู Doors, Locks & Hinges	สภาพดีเหมาะสมกับอายุการใช้งาน
	การเปิดประตูจากด้านใน Door Handle (inside)	ทำงานได้ดี
	สภาพยางขอบประตู Weather Strip	สภาพดีเหมาะสมกับอายุการใช้งาน
	การทำงานของกระจก Window Operation	ทำงานเปิด-ปิด ปกติ

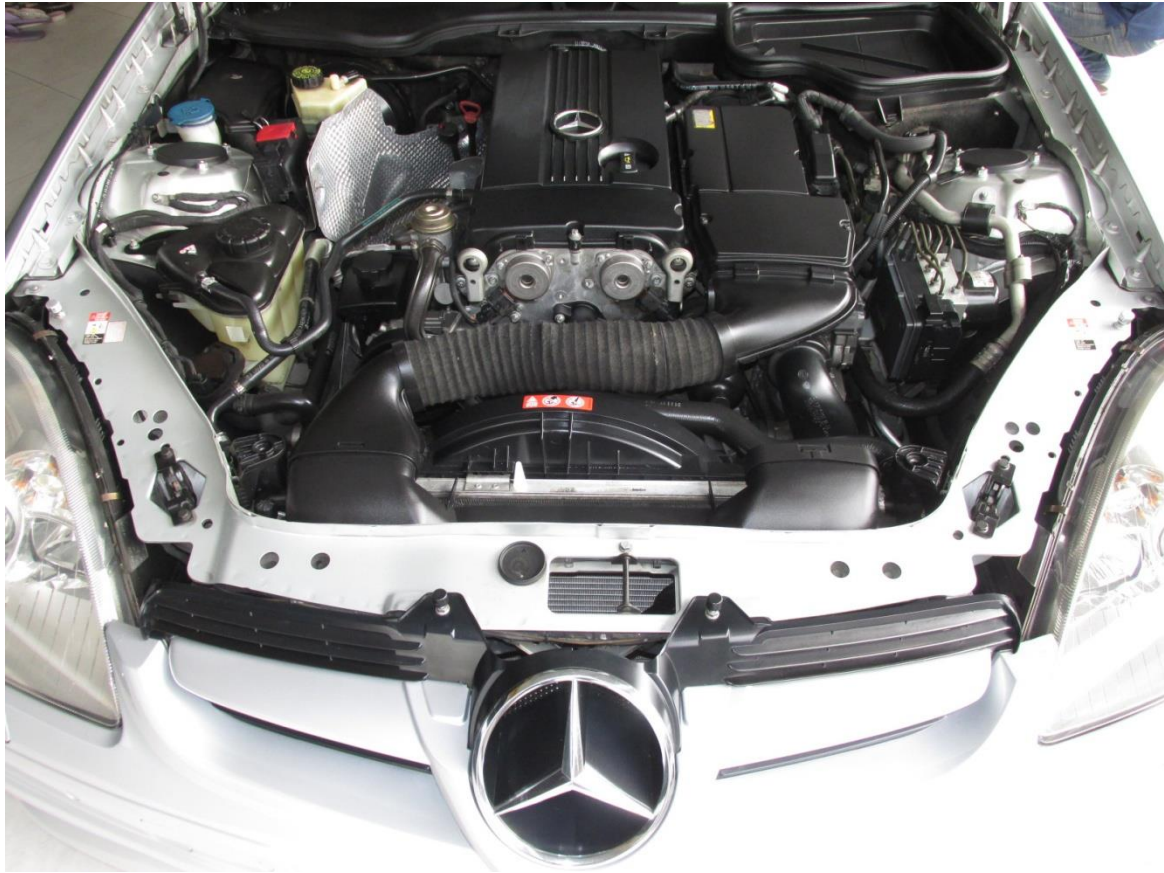
ภาพห้องเครื่อง - Engine Bay Visual Details

Battery Test																																							
Voltage	11.70 V																																						
Rating	690 CCA																																						
Current	474 CCA																																						
Internal resistance	5.71 mΩ																																						
State of Charge	0 %																																						
State of Health	47 %																																						
Status	Caution																																						
Test Date	16.11.60																																						
Charging System Test at 2000 rpm																																							
Voltage	14.02 V																																						
Status	Normal																																						
Start System Test																																							
Start Voltage	9.34 V																																						
Status	Normal																																						
Max. Load Test at 2000 rpm

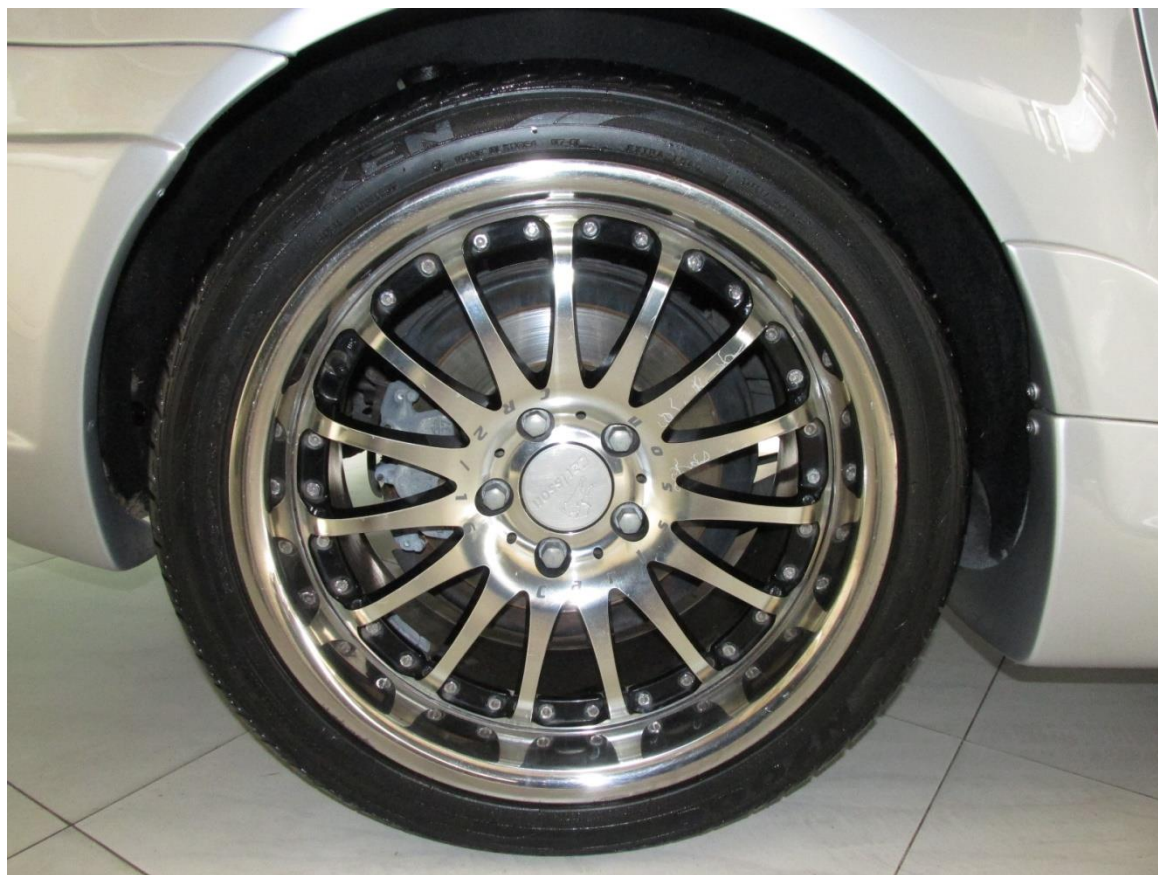
ภาพโดยรวมของยาง ล้อ และ เบรค - Tyres, Wheels & Brakes Visual Details:

สภาพยางรถยนต์, เดือน/ปี ผลิต Tyres Appearance, Year	ปียางผลิต หน้า 1514 ยางสภาพพอใช้ ปียางผลิต หน้า 2713 ยางสภาพพอใช้
	สภาพล้อรถ Wheel Rims Appearance	สภาพดีตามอายุการใช้งาน
	ยางอะไหล่ และล้อ Spare Tyre & Rim	สภาพดีตามอายุการใช้งาน
	ก้ามเบรค และท่อน้ำมัน Brake Hose Callipers & Pipes	สภาพปกติไม่พบการรั่วซึม
	ผ้าเบรค (หน้า/หลัง) Brake Pads (Front/Rear)	สภาพดีตามอายุการใช้งาน
	จานเบรค Brake Discs (Front/Rear)	ควรเจียจานเบรคครั้งต่อไปที่เปลี่ยนผ้าเบรค
	ดรัมเบรคล้อหลัง Brakes and Drums any No Leakage	N/A
	การทำงานของเบรคมือ Park Brake function	ระยะเวลาทำงานปกติ
	คำแนะนำอื่นๆ Other	N/A
