I021/0029-32

Aug 25, 2021

MITSUBISHI MIRAGE 1.2 GLX HATCHBACK

Vehicle Inspection Report

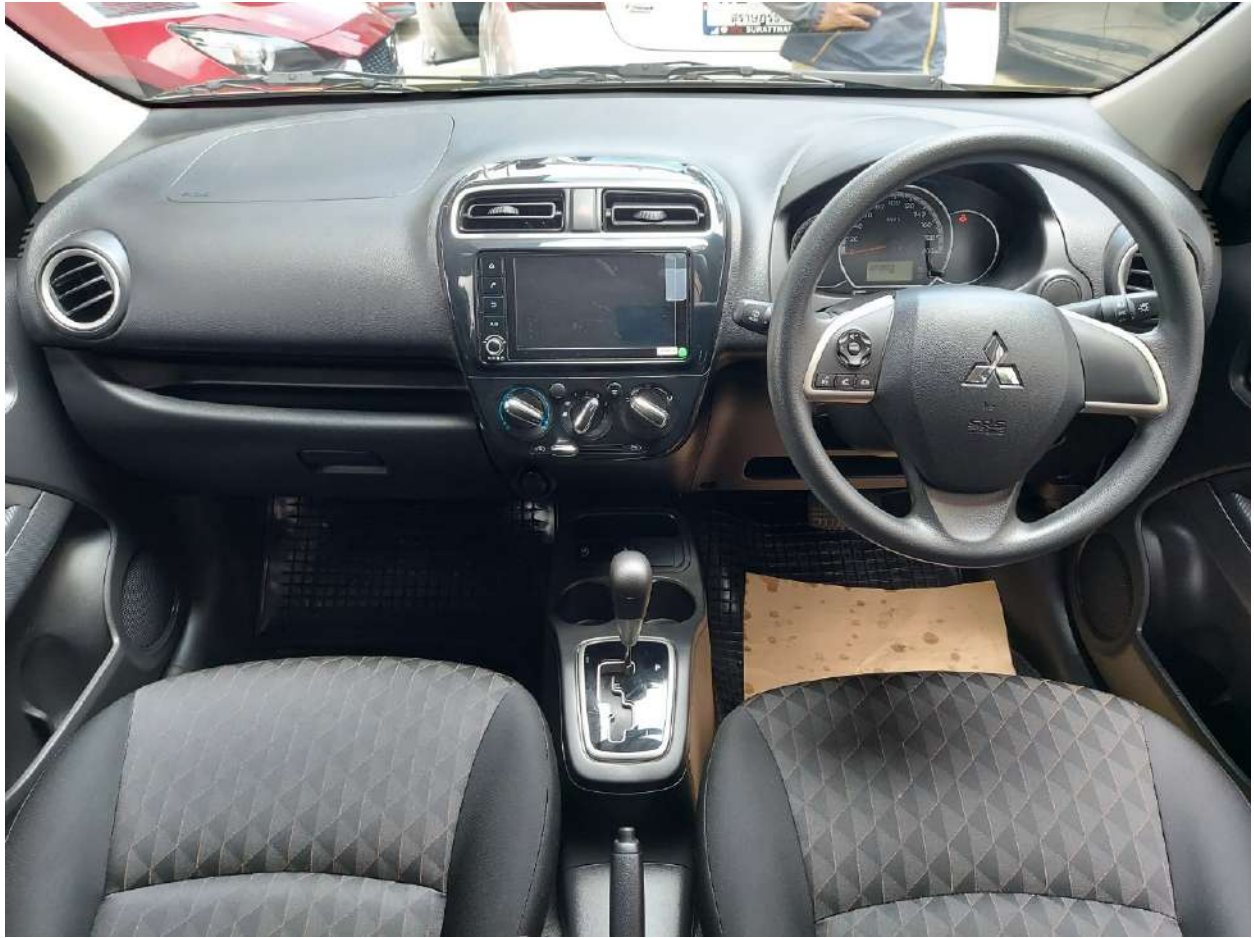
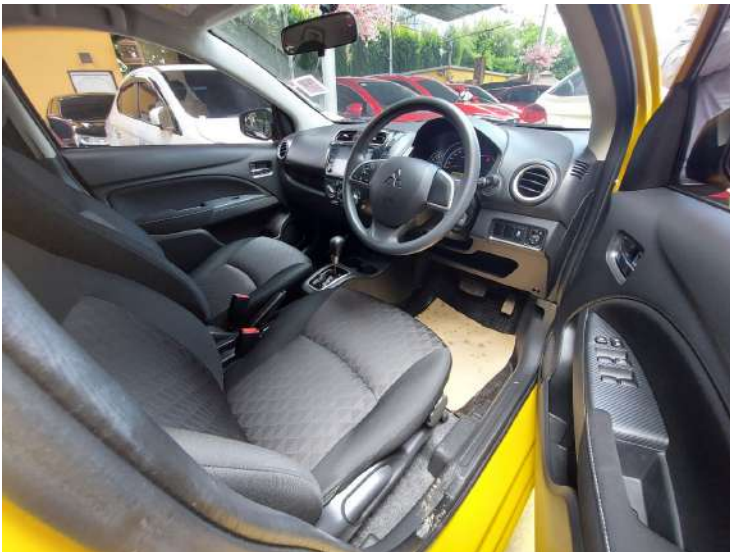
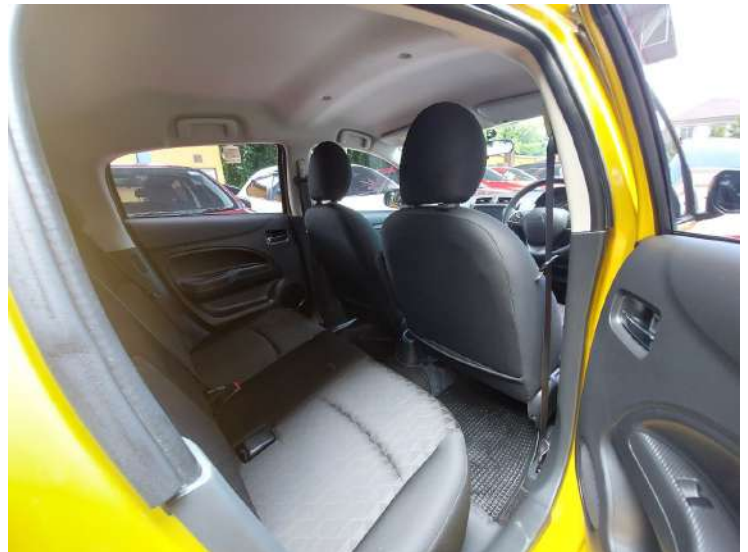
ภาพภายใน

รถสภาพดี โครงสร้างไม่เคยเกิดอุบัติเหตุ ไม่เคยจมน้ำและไฟไหม้

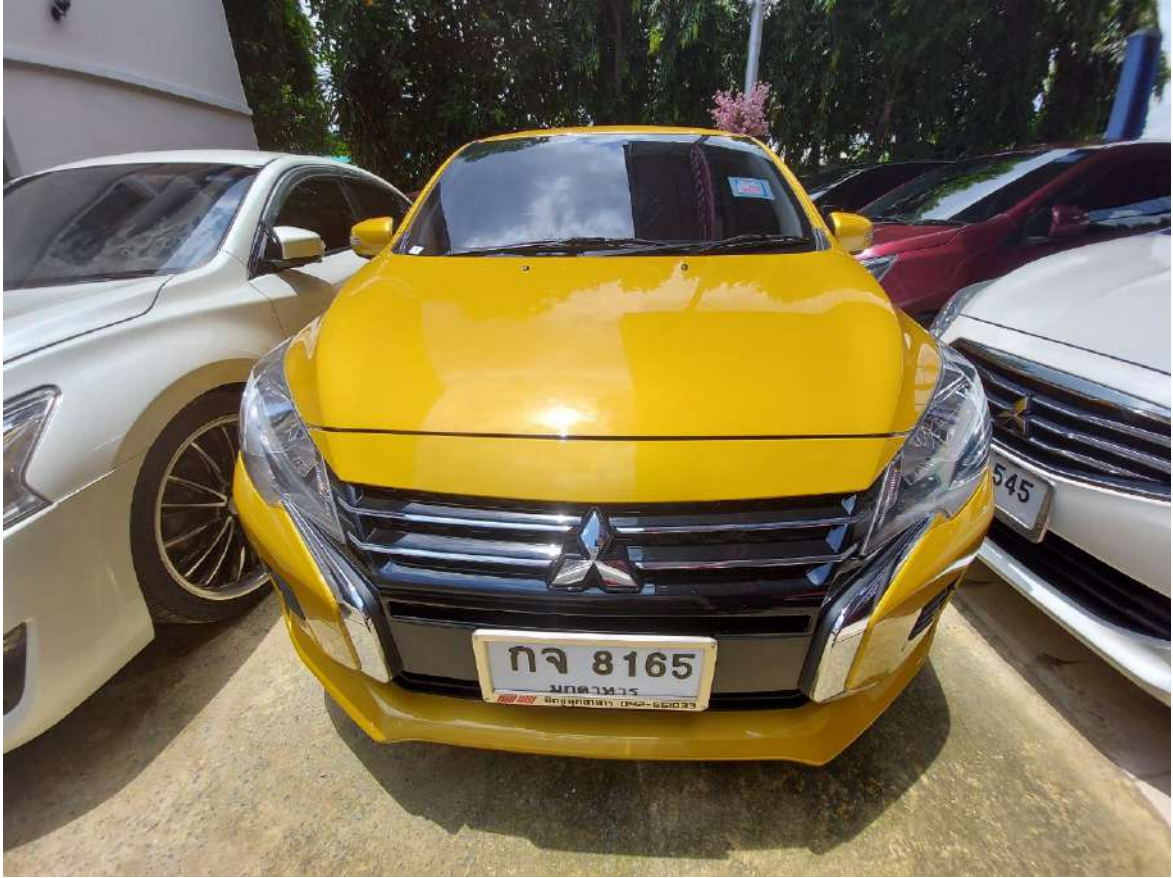
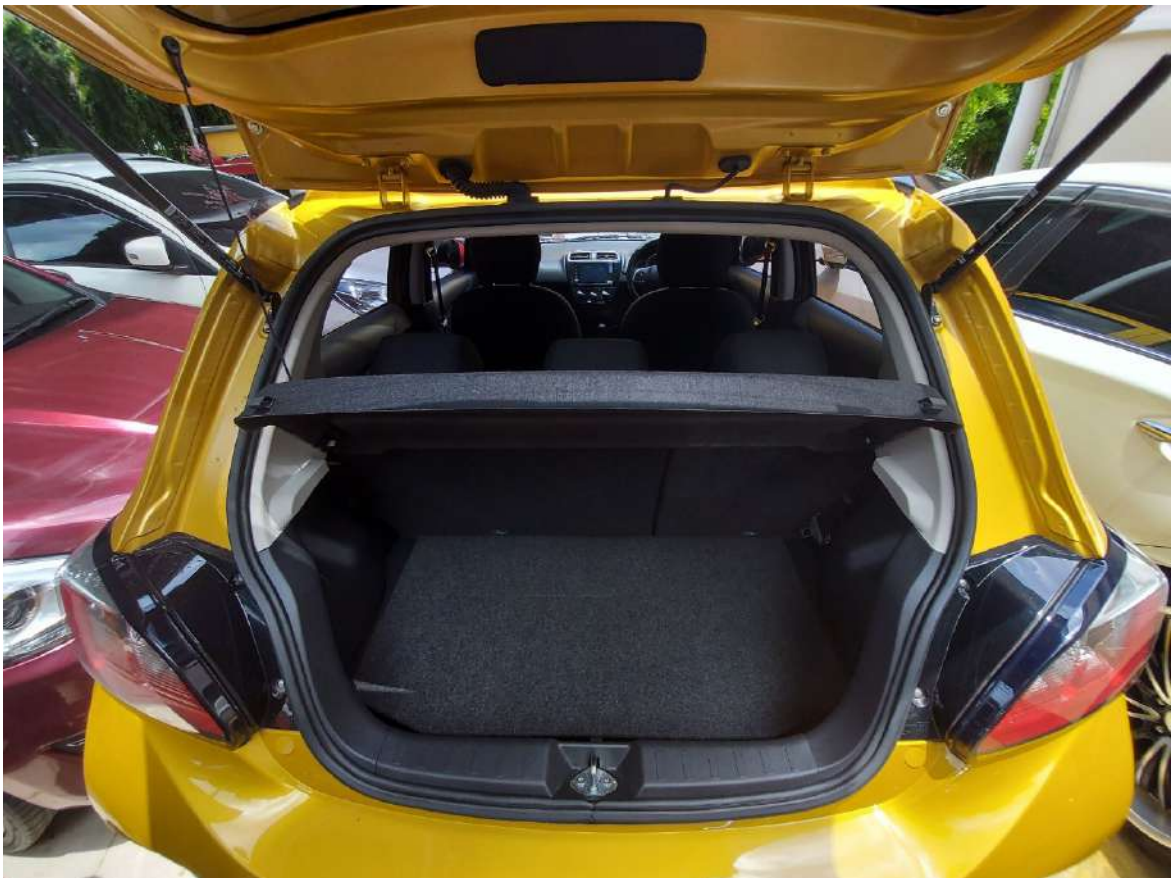
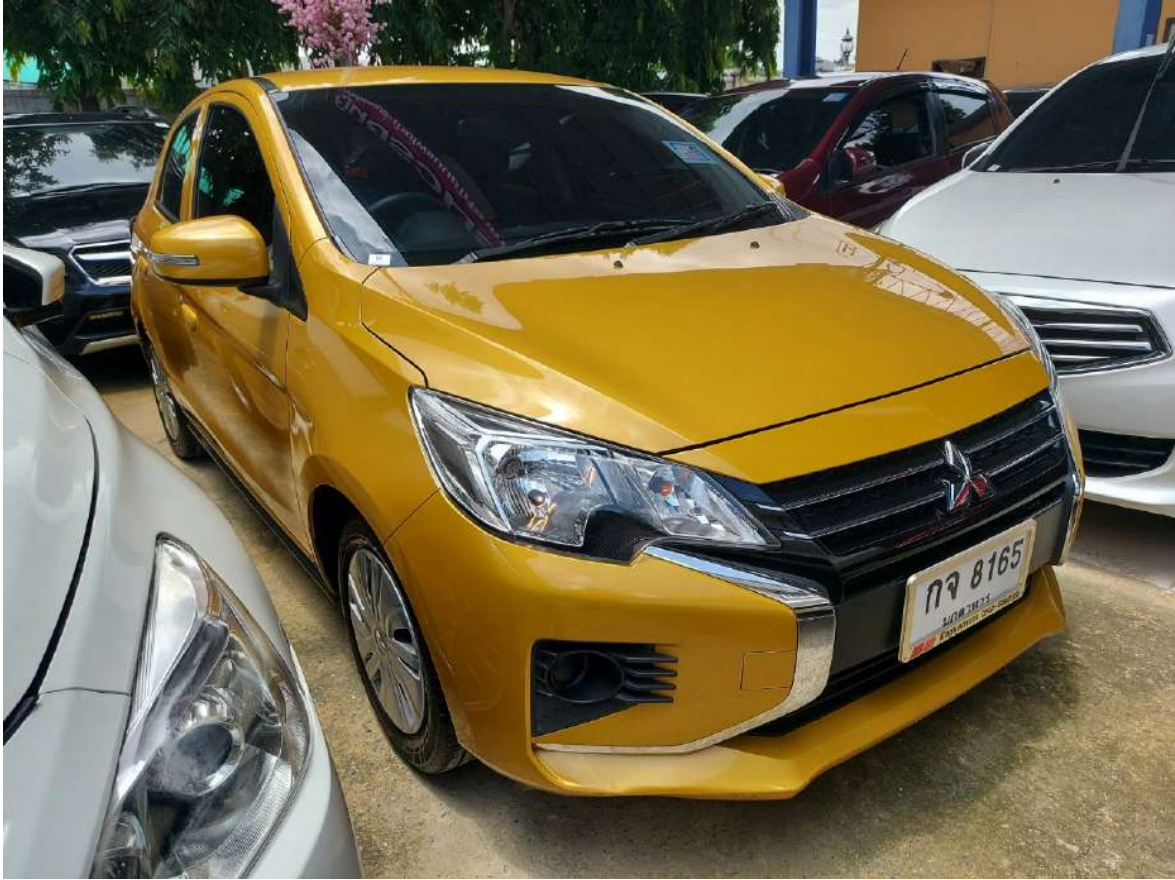
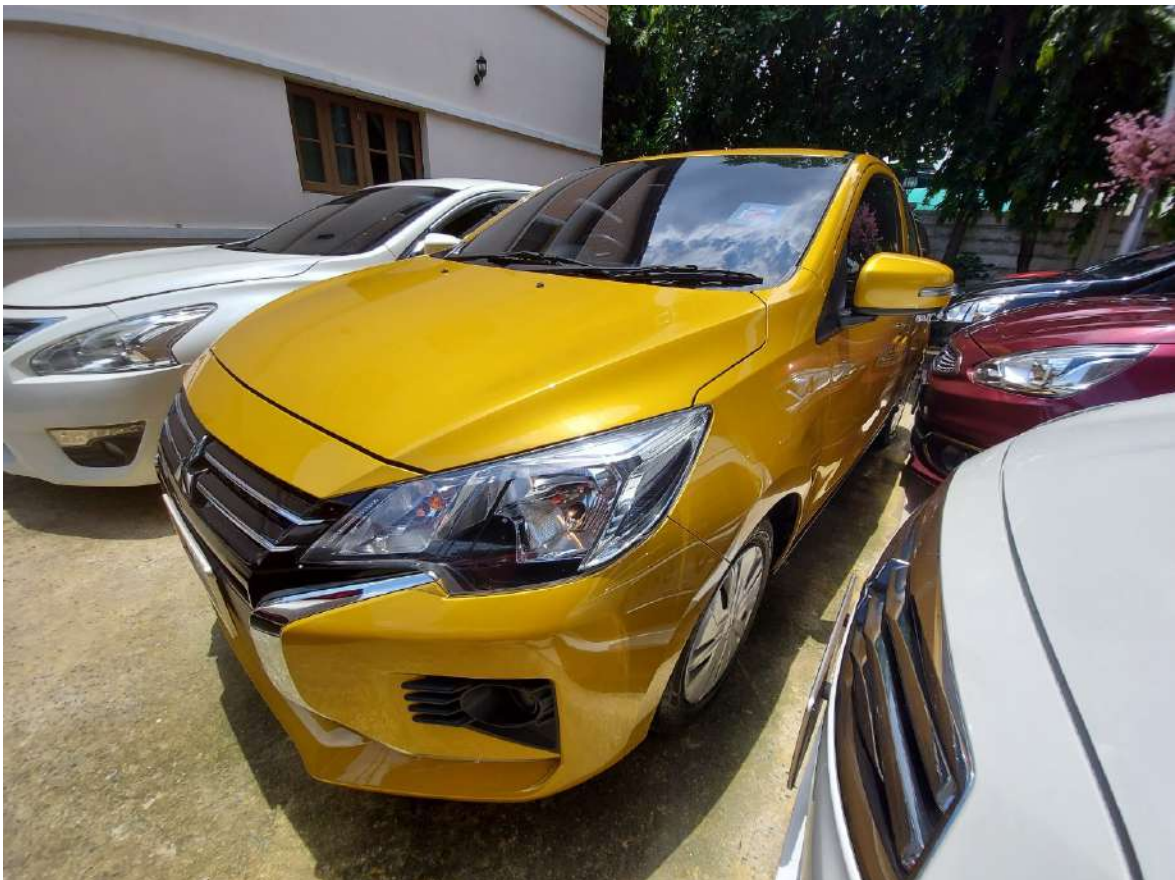
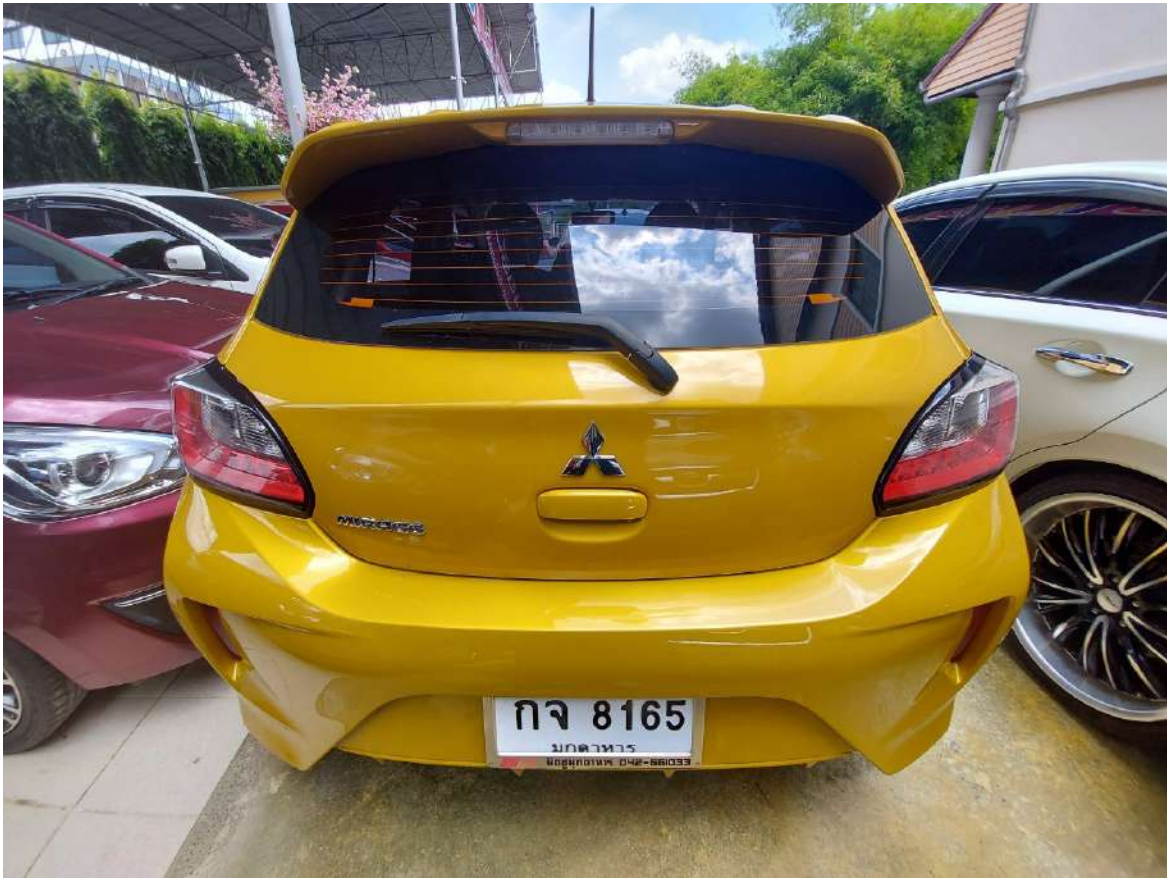
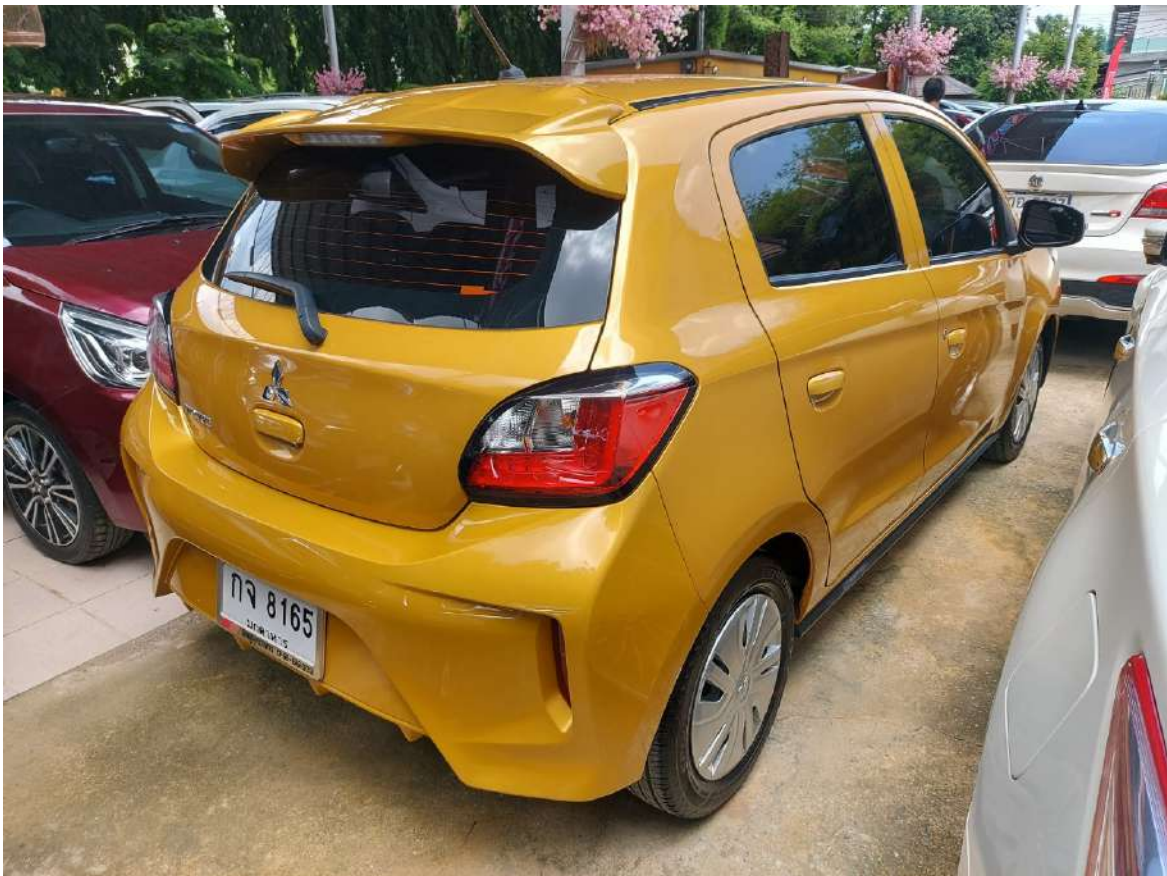
ภาพภายนอก

รถสภาพดี โครงสร้างไม่เคยเกิดอุบัติเหตุ ไม่เคยจมน้ำและไฟไหม้

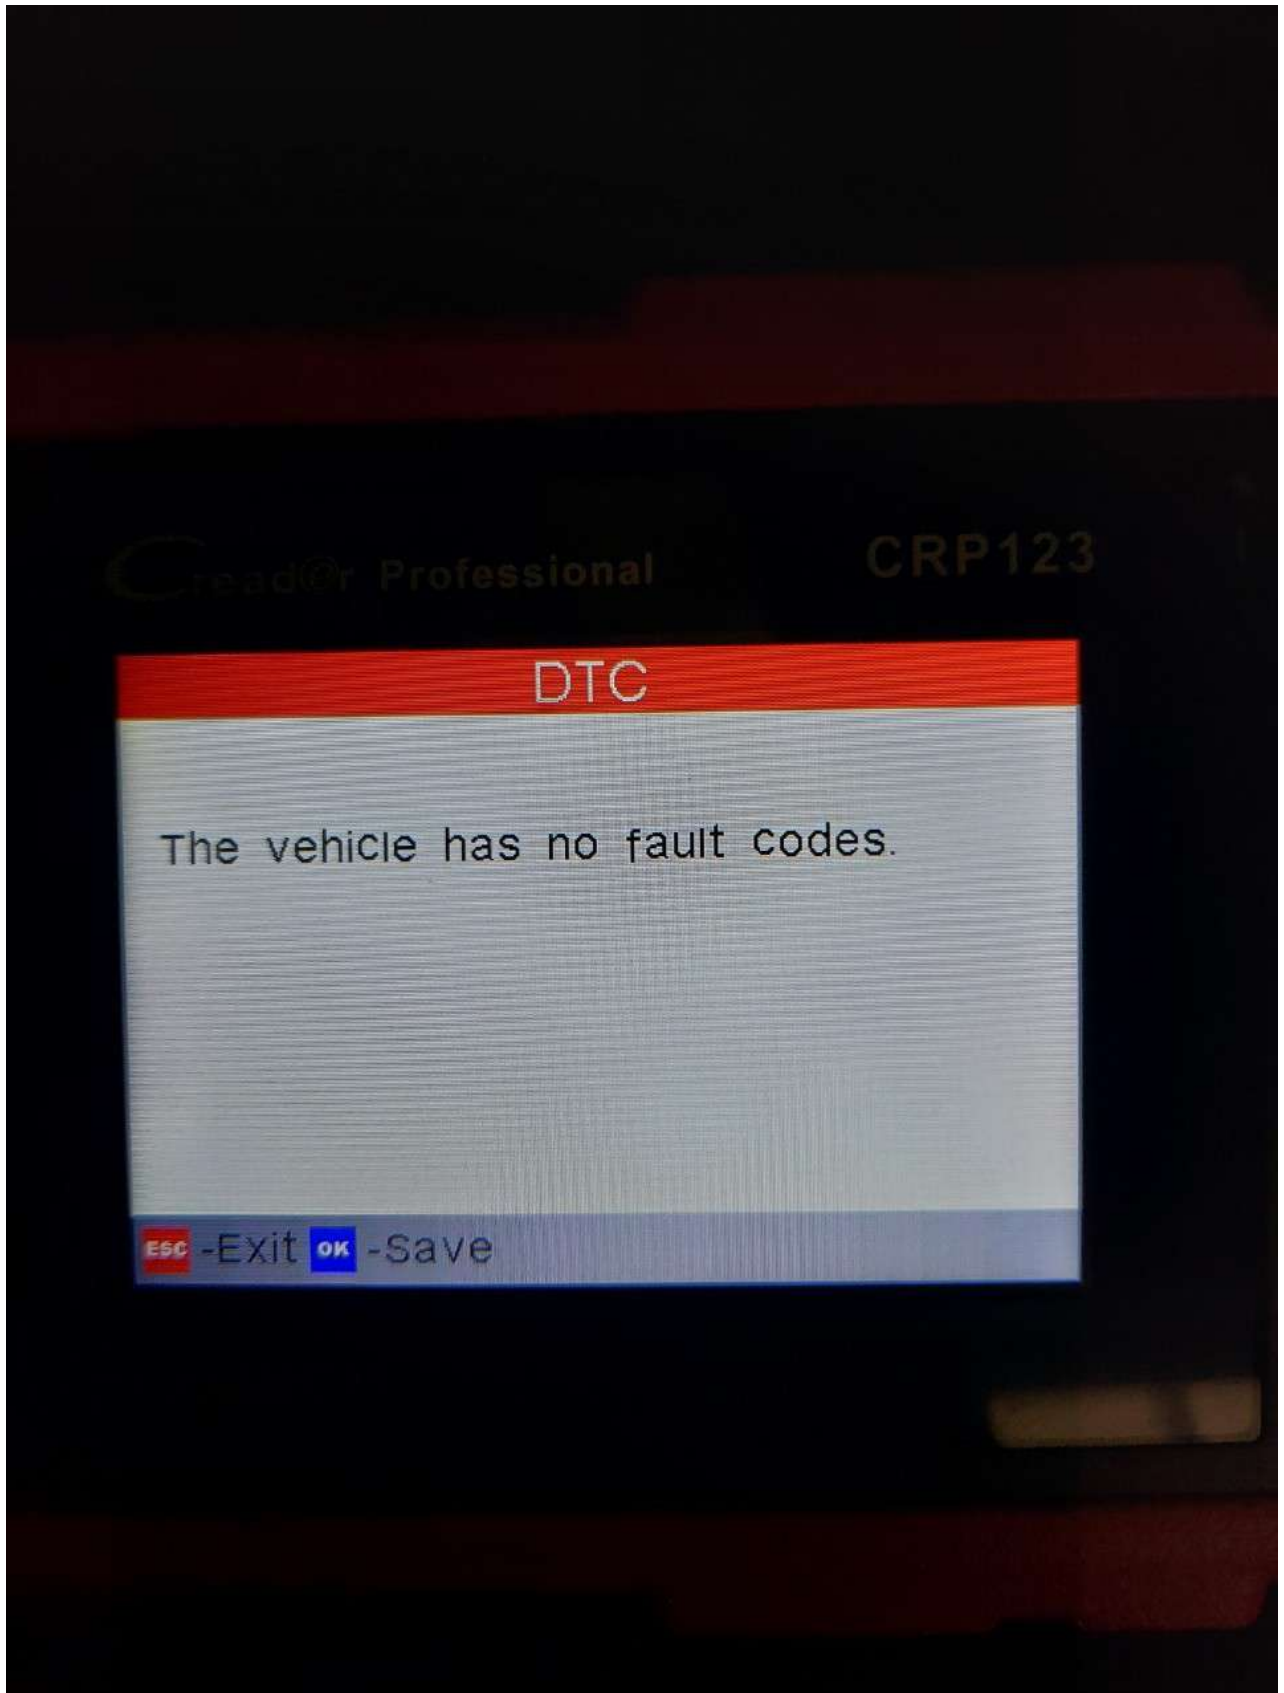
ภาพ OBD

รายการตรวจ 6 รายการ	สถานะ
1.1 ไม่เคยเกิดอุบัติเหตุรุนแรงจนทำให้โครงสร้างรถมีปัญหาความปลอดภัย No Evidence of Major or Hail Damage	ดี (Good)
1.2 ไม่มีการตัดต่อ ตัดแปลง คัชชี และ โครงสร้างรถ No chassis and cab structure modified	ดี (Good)
1.3 ไม่เคยประสบภัยจมน้ำ No Evidence of Flood	ดี (Good)
1.4 ไม่เคยประสบภัยอัคคีภัย No Evidence of Fire	ดี (Good)
1.5 การวินิจฉัยผ่านทาง OBD On-Board Diagnostics (OBD)	ดี (Good)
1.6 สภาพรถโดยรวม Overall Appearance	ดี (Good)
