Vehicle Inspection Report

สรุปผลการตรวจสอบ (Inspection Summary)

ยี่ห้อ/รุ่น (Brand/Model): NISSAN NAVARA 2.5 MT CAB	วันที่ตรวจสอบรถยนต์(Date of Inspection): 30-11-61
หมายเลขตัวถัง (VIN): MNTBC2D23Z0029932	เลขคำขอบริการ (Job No.) : I018/097-049
หมายเลขเครื่องยนต์ (Engine No.): YD25 711200T	Vehicle Picture:  
ปีที่ผลิต (Build Date): 2017	
สีรถ(Color): ดำ	
ระยะทางการใช้งาน (Mileage): 14,722ก.ม.	
หมายเลขทะเบียน (No. Plate): 2ฒค 5693	
วันครบกำหนดชำระภาษี (Registration Expiry): 26 มิ.ย. 62	
ชื่อลูกค้า Customer Name: วิสารออดิ์คาร์	
ที่อยู่ (Address): กัลปพฤกษ์	
โทรศัพท์(Tel):	
สถานที่ตรวจสอบรถ (Inspection Place): วิสารออดิ์คาร์

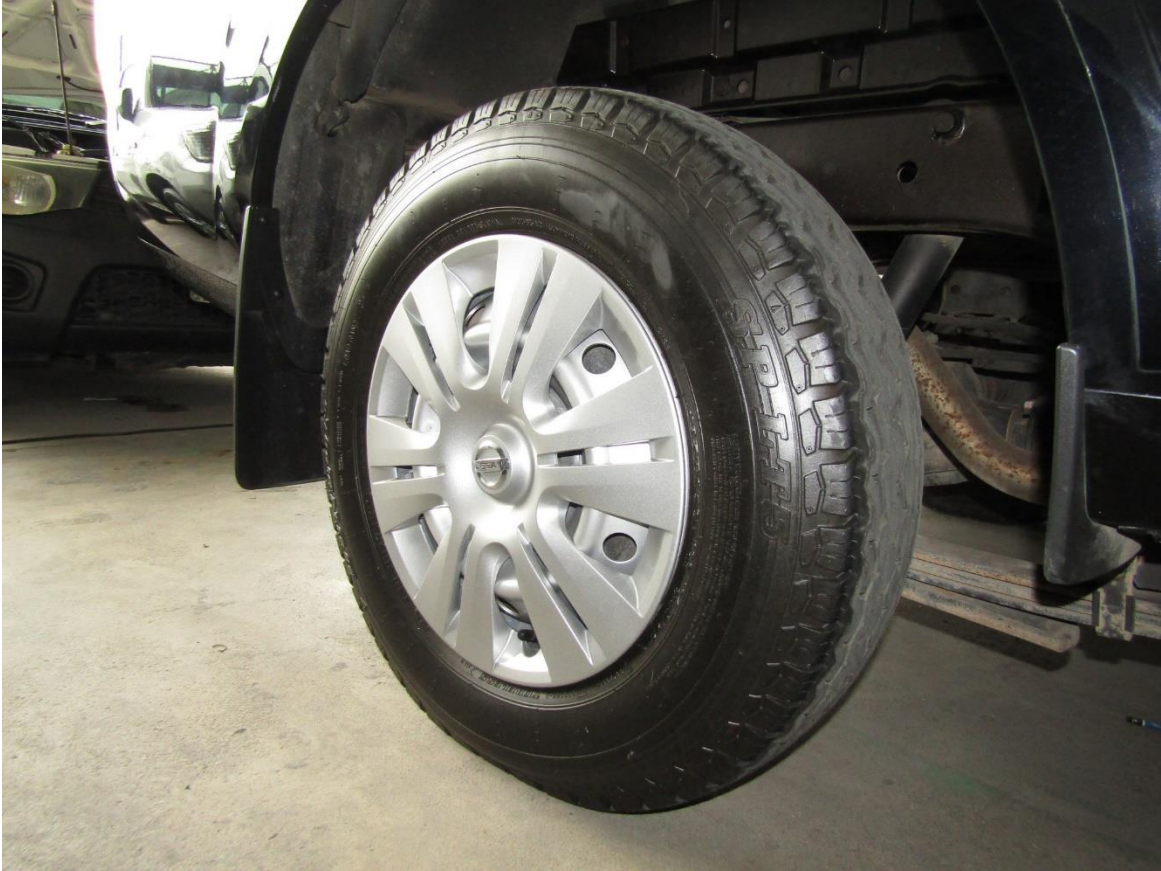
ภาพโดยรวมของยาง ล้อ และ เบรค - Tyres, Wheels & Brakes Visual Details:

สภาพยางรถยนต์, สัปดาห์/ปี ผลิต Tyres Appearance, Year	1017
 	สภาพล้อรถ Wheel Rims Appearance	สภาพตามอายุการใช้งาน
 	ยางอะไหล่ และล้อ Spare Tyre & Rim	สภาพตามอายุการใช้งาน
 	คาลลิเปอร์เบรค และท่อน้ำมัน Brake Hose Callipers & Pipes	สภาพปกติไม่พบการรั่วซึม
 	ผ้าดิสเบรค (หน้า/หลัง) Brake Pads (Front/Rear)	สภาพตามอายุการใช้งาน
 	จานดิสเบรค Brake Discs (Front/Rear)	ควรเจียจานเบรคครั้งต่อไปที่เปลี่ยนผ้าเบรค
 	ดรัมเบรคล้อหลัง Brakes and Drums any No Leakage	สภาพตามอายุการใช้งาน
 	การทำงานของเบรคมือ Park Brake function	ระยะการทำงานปกติ
