Vehicle Inspection Report

ยี่ห้อ/รุ่น (Brand/Model): MITSUBISHI PAJERO SPORT 2.4 AT	วันที่ตรวจสอบรถยนต์ (Date of Inspection): 06-02-63
หมายเลขตัวถัง (VIN): MMTGUKR10GH011140	เลขคำขอบริการ (Job No.): IO19/0081-010
หมายเลขเครื่องยนต์ (Engine No.): 4N15UAJ8991	Vehicle Picture:  
ปีที่ผลิต (Build Date): 2015	
สีรถ (Color): เทา	
ระยะการใช้งาน(Mileage): 105,117 กม.	
หมายเลขทะเบียน (No. Plate): 4กพ 3097	
วันครบกำหนดชำระภาษี (Registration Expiry): 21 ม.ค. 63	
ชื่อลูกค้า (Customer Name): : REGENT HOME CAR	
ที่อยู่(Address): ราชพฤกษ์	
โทรศัพท์ (Tel): 089-4588661	
สถานที่ตรวจสอบรถ (Inspection Place): REGENT HOME CAR

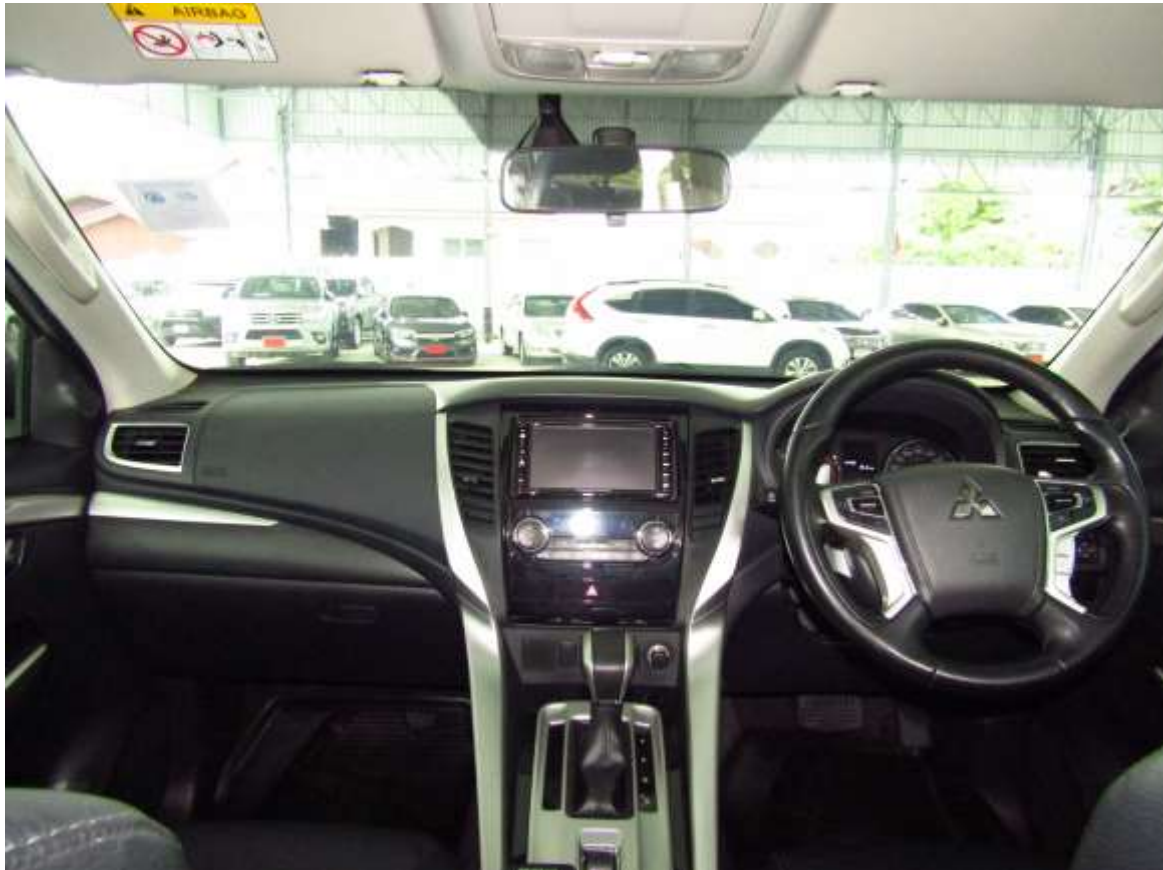
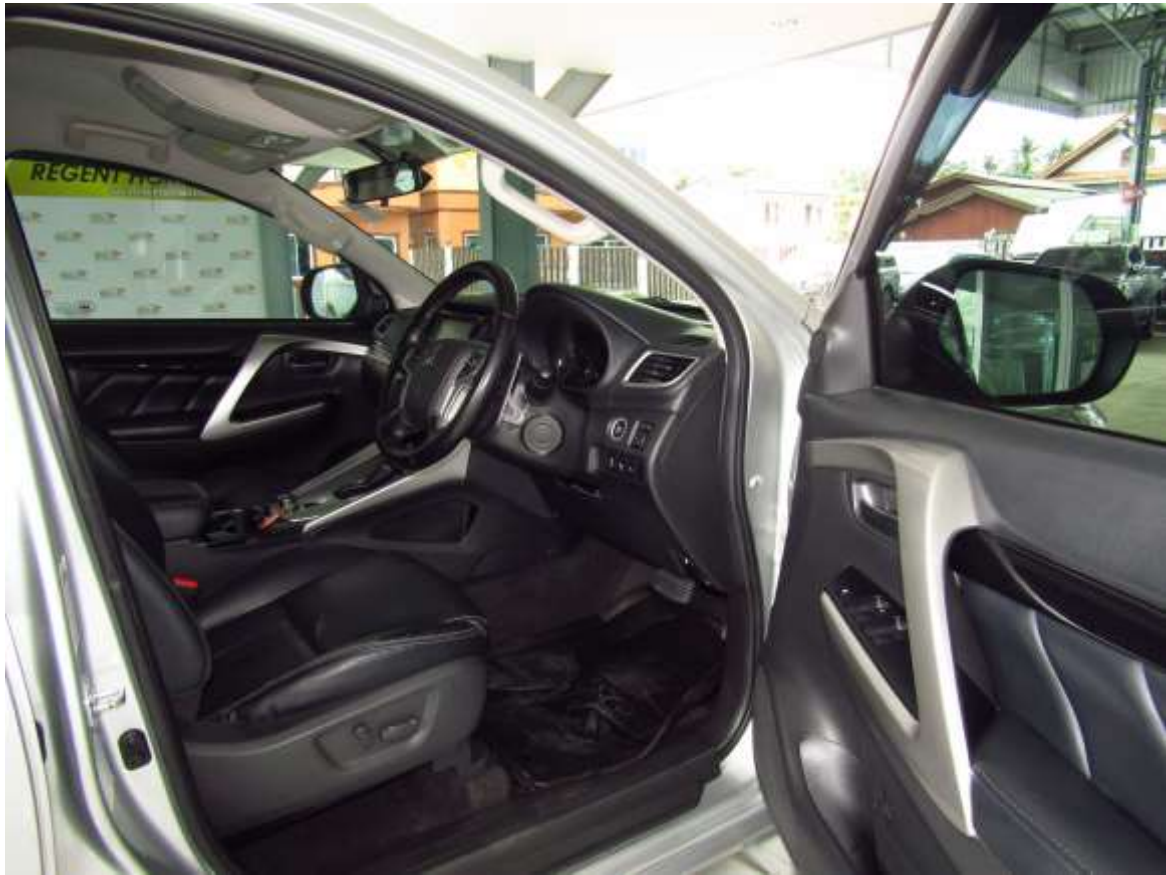
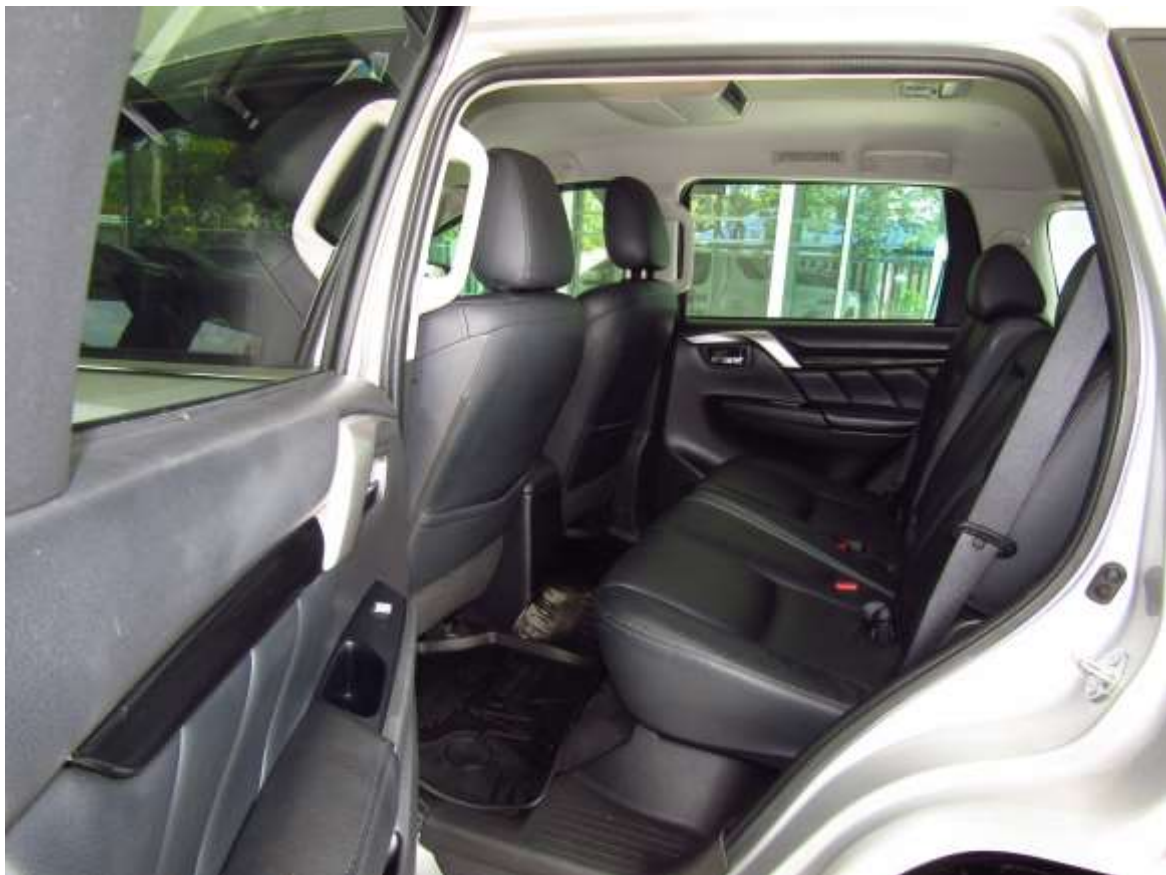
ภาพภายในด้านหน้า หลัง และ จุดบกพร่อง - Interior Visual Details (Front, Rear and/or Defect):

ที่นั่ง สภาพ Seat Appearance	สภาพตามอายุการใช้งาน

สภาพ รางใต้เบาะ Seat slide adjust rail	สภาพตามอายุการใช้งาน

เข็มขัดนิรภัย Seat Belts	สภาพตามอายุการใช้งาน

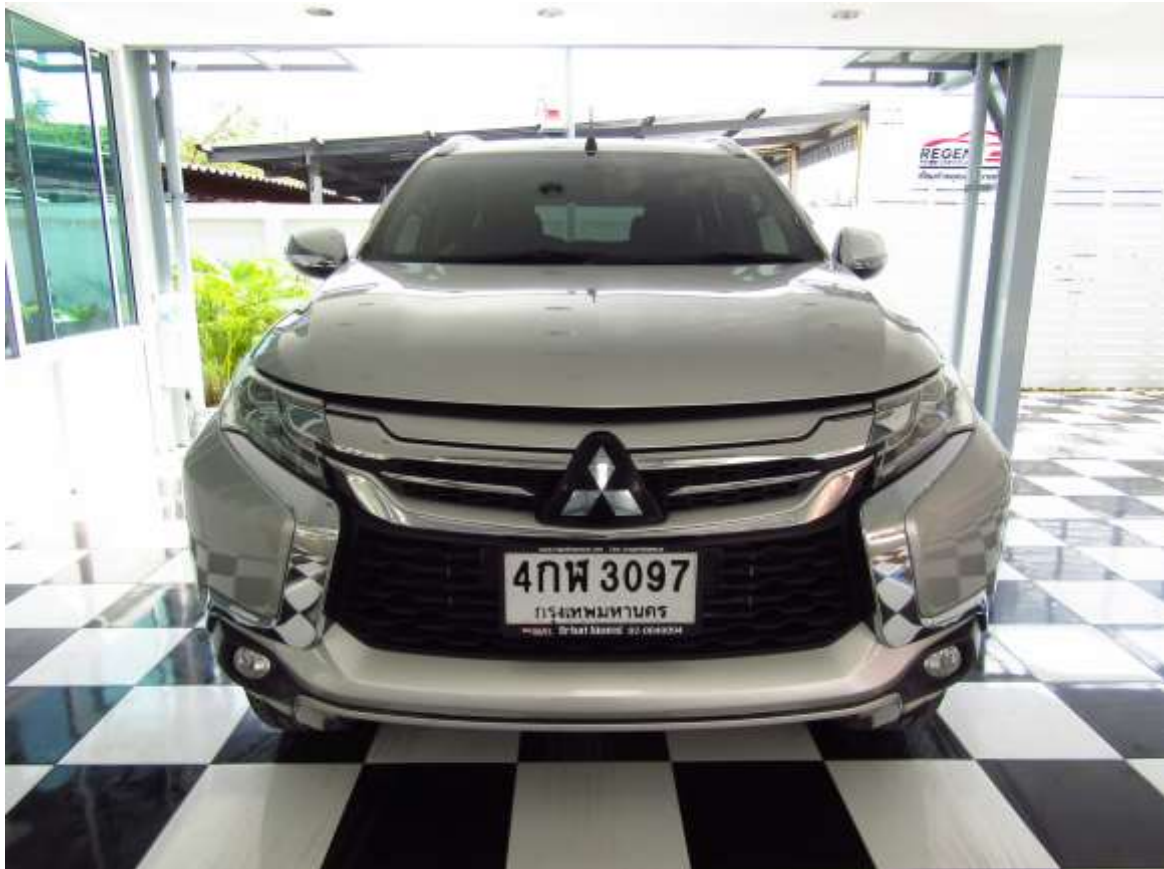
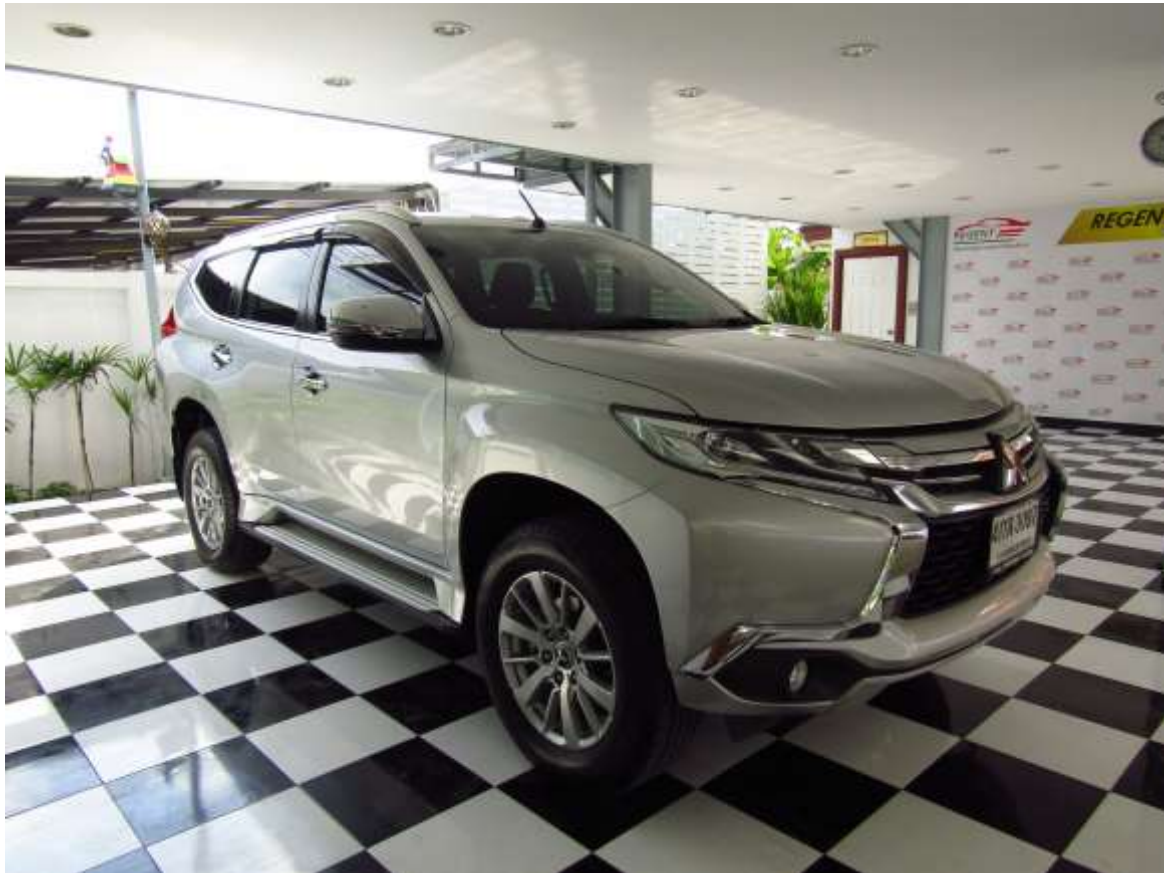
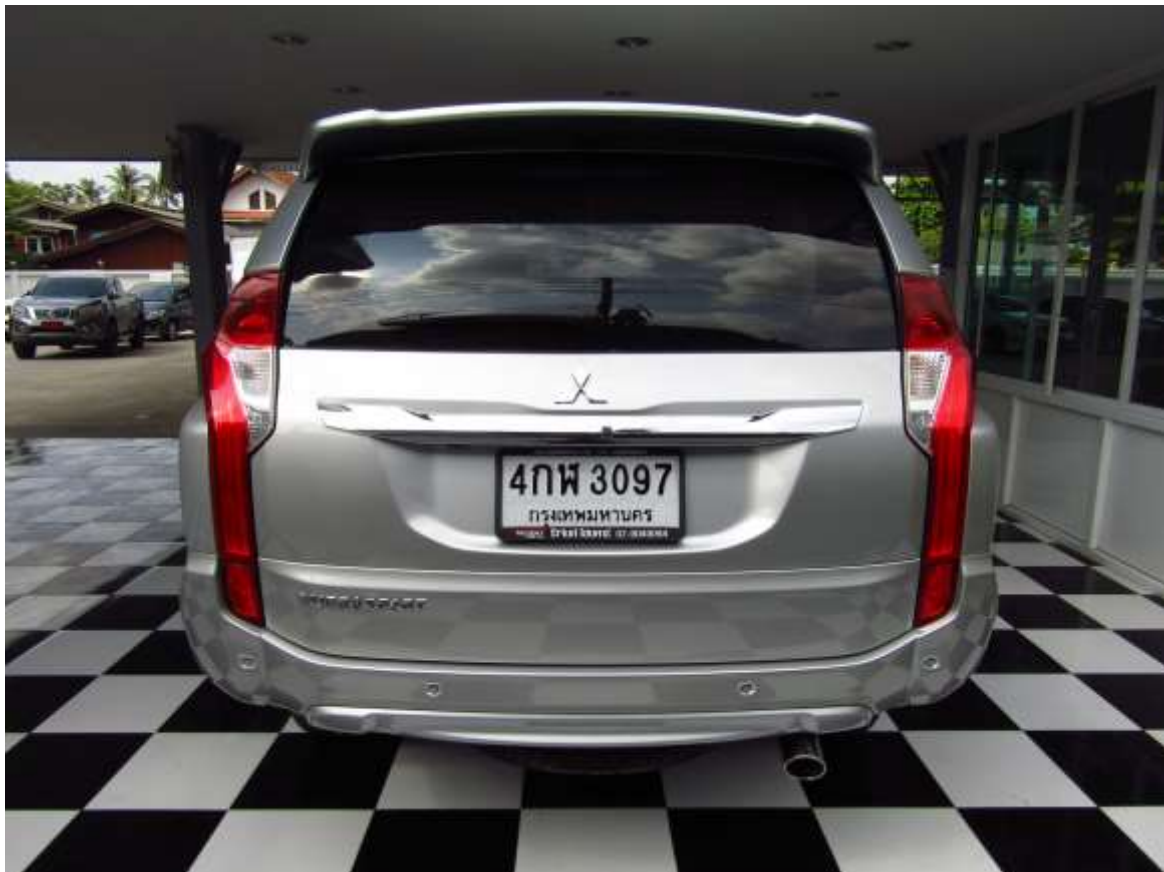
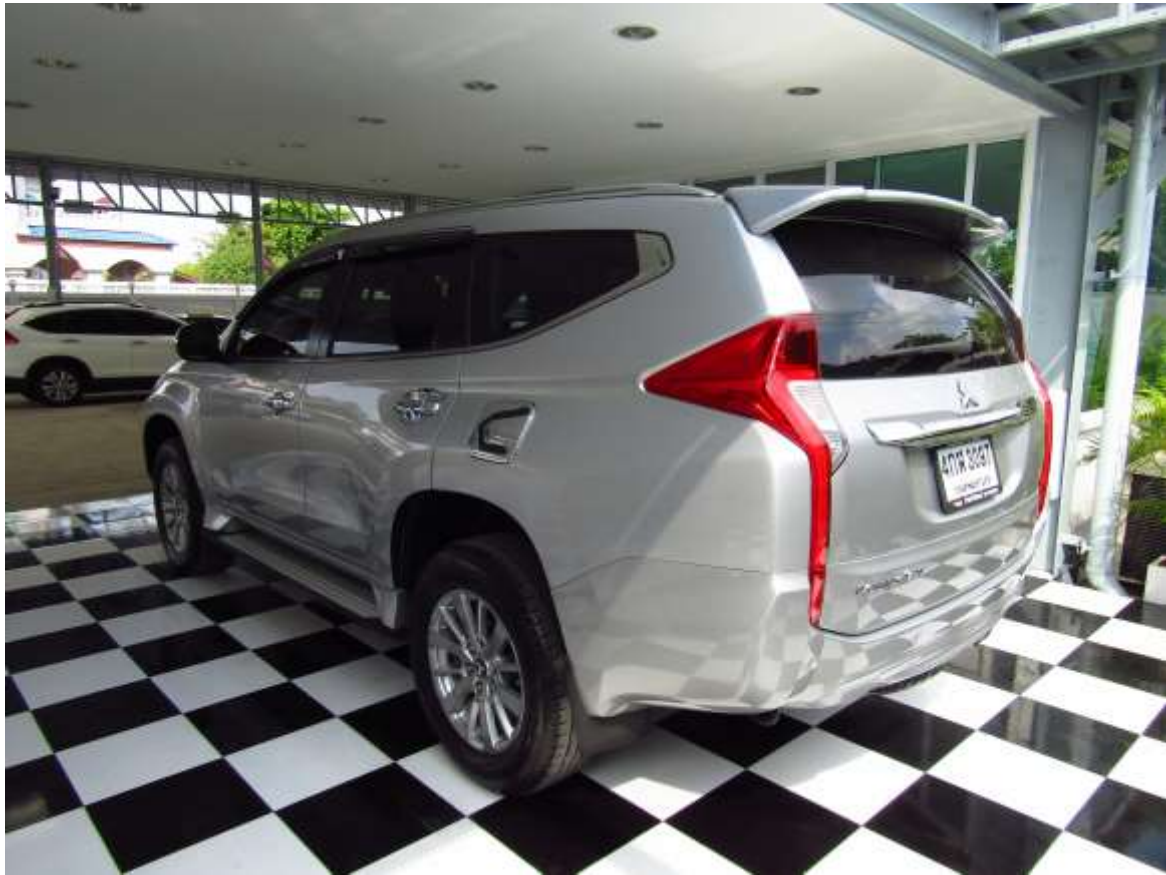
ภาพภายนอก - Exterior Visual Details:

กันชนหน้า Front Bumper	สภาพดี
 	คาน รับกันชนหน้า (ขวา) Front Side Member (Right) Appearance	สภาพดี
 	คาน รับกันชนหน้า (ซ้าย) Front Side Member (Left) Appearance	สภาพดี
 	ฝากระโปรงหน้ารถ Bonnet	สภาพดี
 	กระจกบังลมหน้า Windshield	สภาพดี
 	หลังคา Roof	สภาพดี
 	สภาพ และการทำงาน หลังคาชั้นรูป หลังคาเปิดประทุน Sunroof/Convertible functional and appearance	N/A
 	แก้มบังโคลนหน้าขวา Front Right Wing	สภาพดี
 	ประตูหน้าขวา Front Right Door	สภาพดี
 	ประตูหลังขวา Rear Right Door	สภาพดี
 	ประตูเลื่อนด้านขวา Sliding Right Door	N/A
 	แก้มบังโคลนหลังขวา Rear Right Wing	สภาพดี
 	บันไดขายน้าด้านขวา Right Rocker Panel	สภาพดี
 	แก้มบังโคลนหน้าซ้าย Front Right Wing	สภาพดี

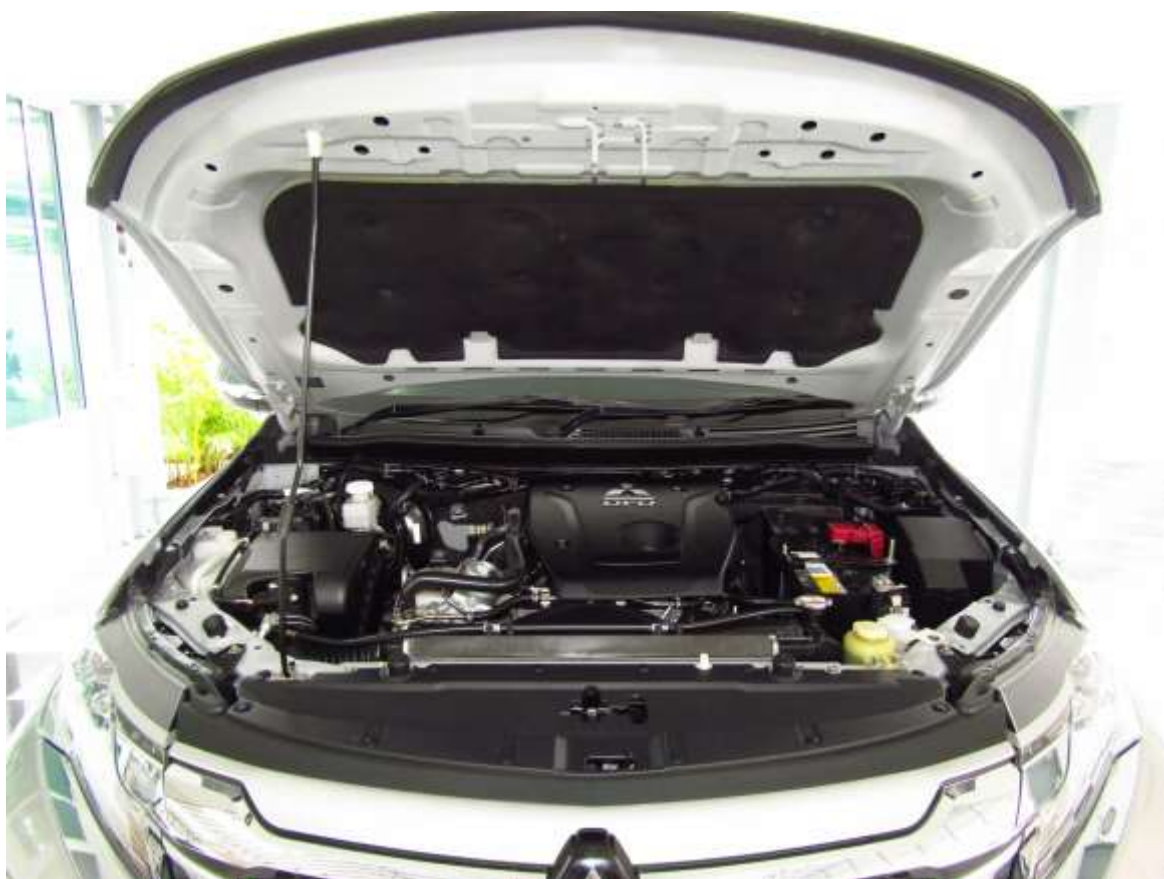
ภาพห้องเครื่อง - Engine Bay Visual Details:

การทดสอบ แบตเตอรี่ Battery Test	Battery Test		Charging System Test at 2000 rpm	
	Voltage	13.05	V	Voltage	14.21 V
	Rating	620	CCA	Status	Normal
	Current	618	CCA	Start System Test	
	Internal resistance	4.37	mΩ	Start Voltage	9.94 V
	State of Charge	100	%	Status	Normal
	State of Health	91	%	Max. Load Test at 2000 rpm	
	Status	Great		Max. Load	14.06 V
	Test Date	06.02.63		Voltage	
				Status	Normal

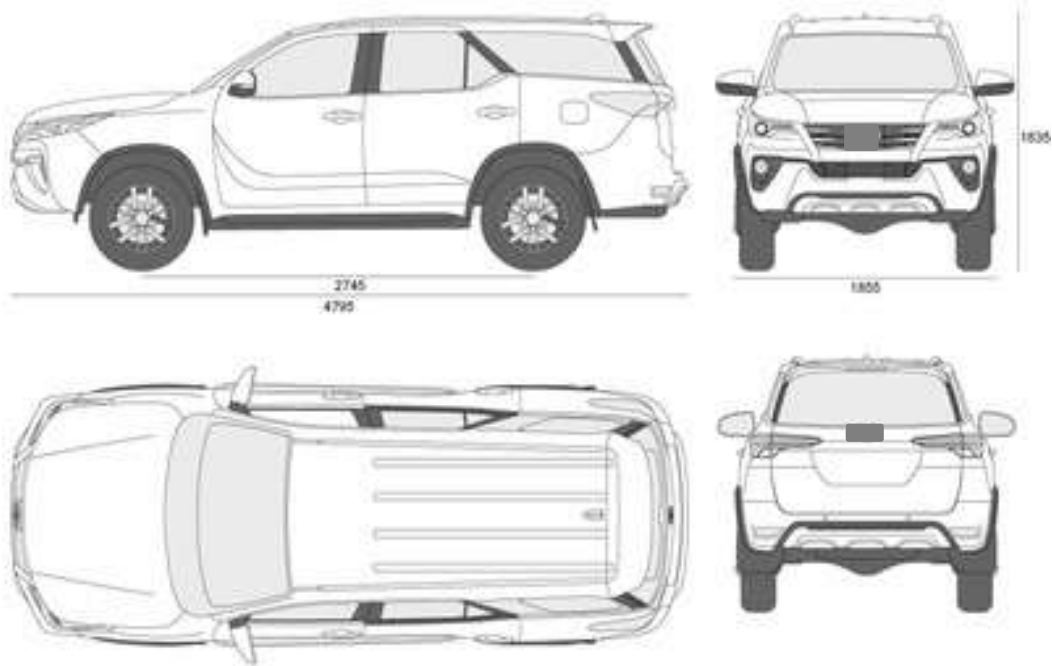
ความหนาสีรถ SUV, MPV - Paint Thickness on SUV, MPV vehicle:

ชิ้นส่วนยานยนต์ (Car Part)	ความหนาสี Paint Thickness (µm)			
	P1	P2	P3	Average
Front Wing (RH)	169	141	228	179
Front Wing (LH)	90	74	85	83
Front Door (RH)	107	120	137	121
Front Door (LH)	127	108	121	119
Rear Door (RH)	139	117	115	124
Rear Door (LH)	91	108	127	109

ชิ้นส่วนยานยนต์ (Car Part)	ความหนาสี Paint Thickness (µm)			
	P1	P2	P3	Average
Rear Wing (RH)	76	79	78	78
Rear Wing (LH)	63	73	76	71
Front Bumper				
Rear Bumper				
Bonnet	135	163	139	146
Roof	83	80	78	80
Boot/Tail Gate	156	129	183	156
