I024/0091-1

BMW X1 2.0 sDrive20d M Sport

INSPECTION
BY ONE2CAR

Vehicle Inspection Report

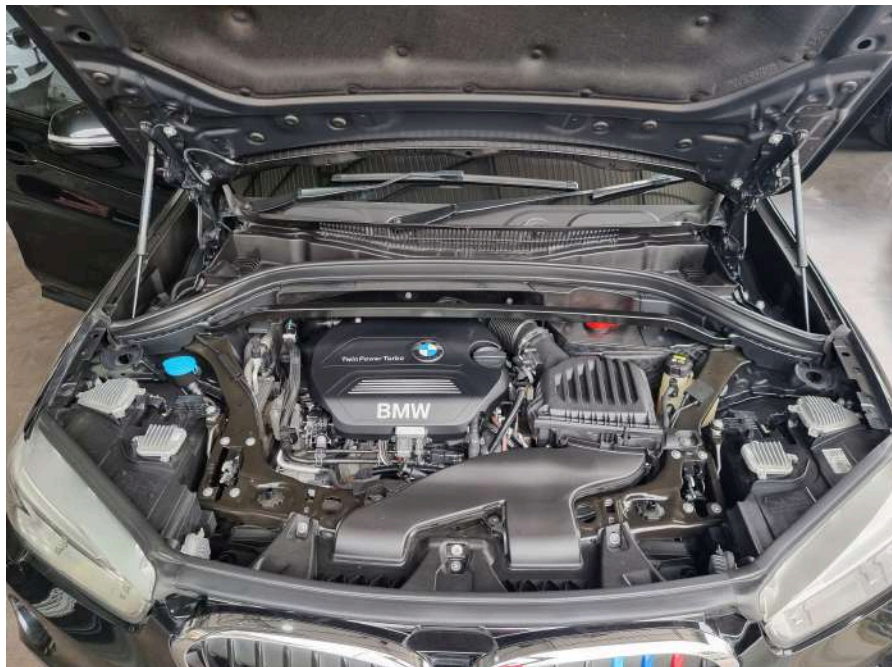
ภาพห้องเครื่อง

สตาร์ทติด (Start Normally)

Voltage	12	V
Rating	700	CCA
Current	994	CCA
Internal resistance	2.71	mΩ
State of Charge	20	%
State of Health	100	%
Status	GREAT

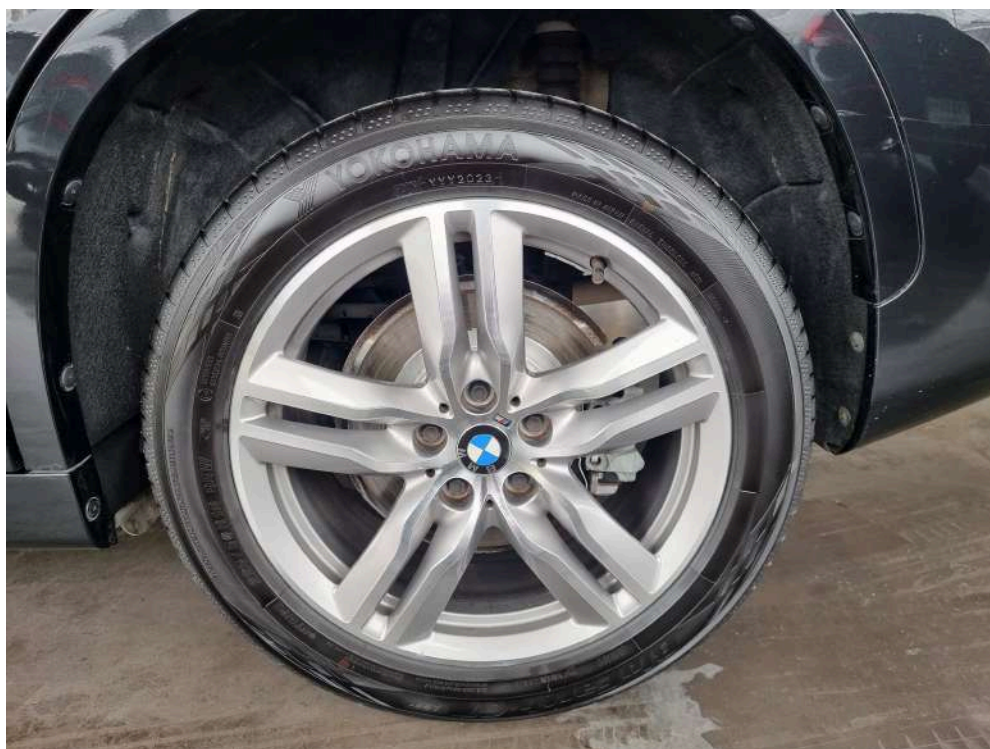
ขอบยาง ล้อ

20/23
