# Vehicle Inspection Report

ยี่ห้อ/รุ่น (Brand/Model): HONDA ACCORD 2.4 AT	วันที่ตรวจสอบรถยนต์ (Date of Inspection): 17-09-63
หมายเลขตัวถัง (VIN): MRHCR2640EP100036	เลขคำขอบริการ (Job No.) : I020/0037-4
หมายเลขเครื่องยนต์ (Engine No.): K24W41200042	Vehicle Picture:  
ปีที่ผลิต (Build Date): 2015	
สีรถ (Color): ขาว	
ระยะการใช้งาน(Mileage): 151,003 กม.	
หมายเลขทะเบียน (No. Plate): 4กฐ 6826	
วันครบกำหนดชำระภาษี (Registration Expiry): 8 มิ.ย. 64	
ชื่อลูกค้า (Customer Name): : BEST SERVICE	
ที่อยู่(Address): ศรีนครินทร์	
โทรศัพท์ (Tel): 085-919-6800	
สถานที่ตรวจสอบรถ (Inspection Place): BEST SERVICE

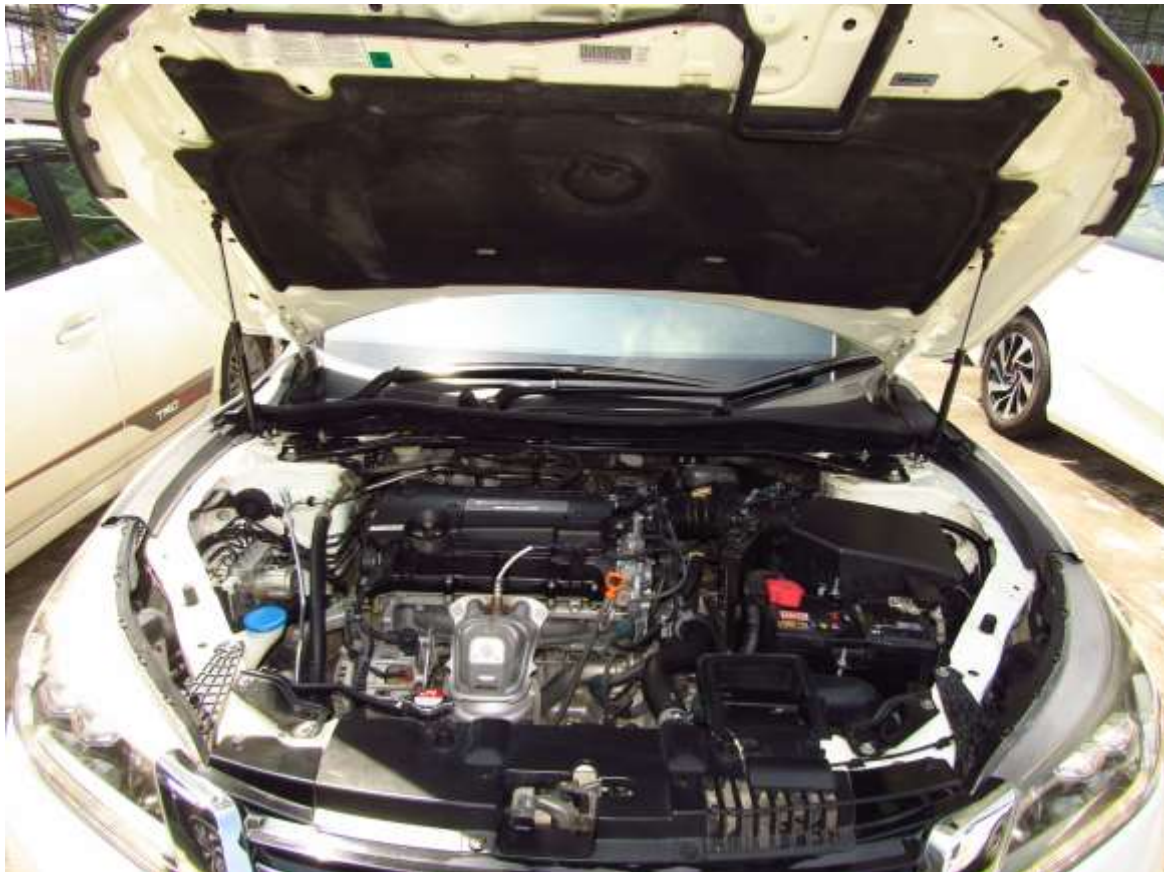
ภาพห้องเครื่อง - Engine Bay Visual Details:

การทดสอบ แบตเตอรี่ Battery Test	Battery Test		Charging System Test at 2000 rpm	
	Voltage	13.19	V	Voltage	14.42 V
	Rating	420	CCA	Status	Normal
	Current	534	CCA	Start System Test	
	Internal resistance	5.07	mΩ	Start Voltage	9.12 V
	State of Charge	100	%	Status	Normal
	State of Health	100	%	Max. Load Test at 2000 rpm	
	Status	Great		Max. Load	14.27 V
	Test Date	17.09.63		Voltage	
				Status	Normal
