## Vehicle Inspection Report สรุปผลการตรวจสอบสภาพ (Inspection Summary)

1022/0254-7

Ford Ranger 2.0 SINGLE CAB Standard SWB

8 มิ.ย. 2023

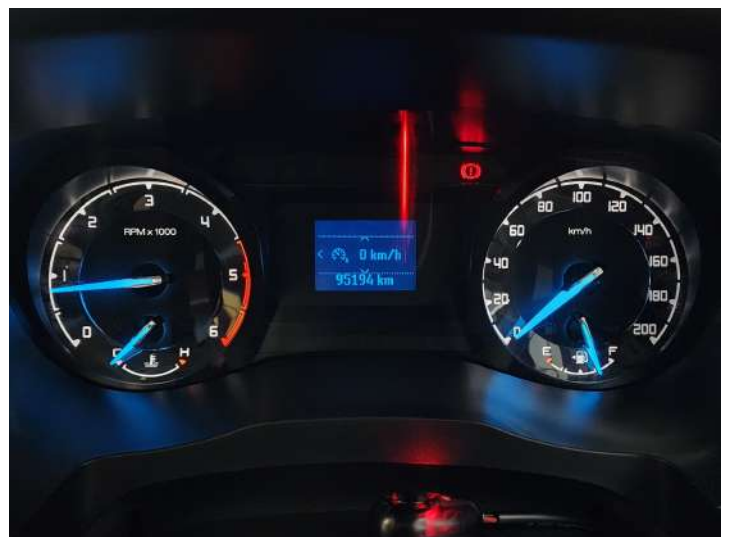
### รูปเลขไมล์ (Mileage Picture) : ▾

95194

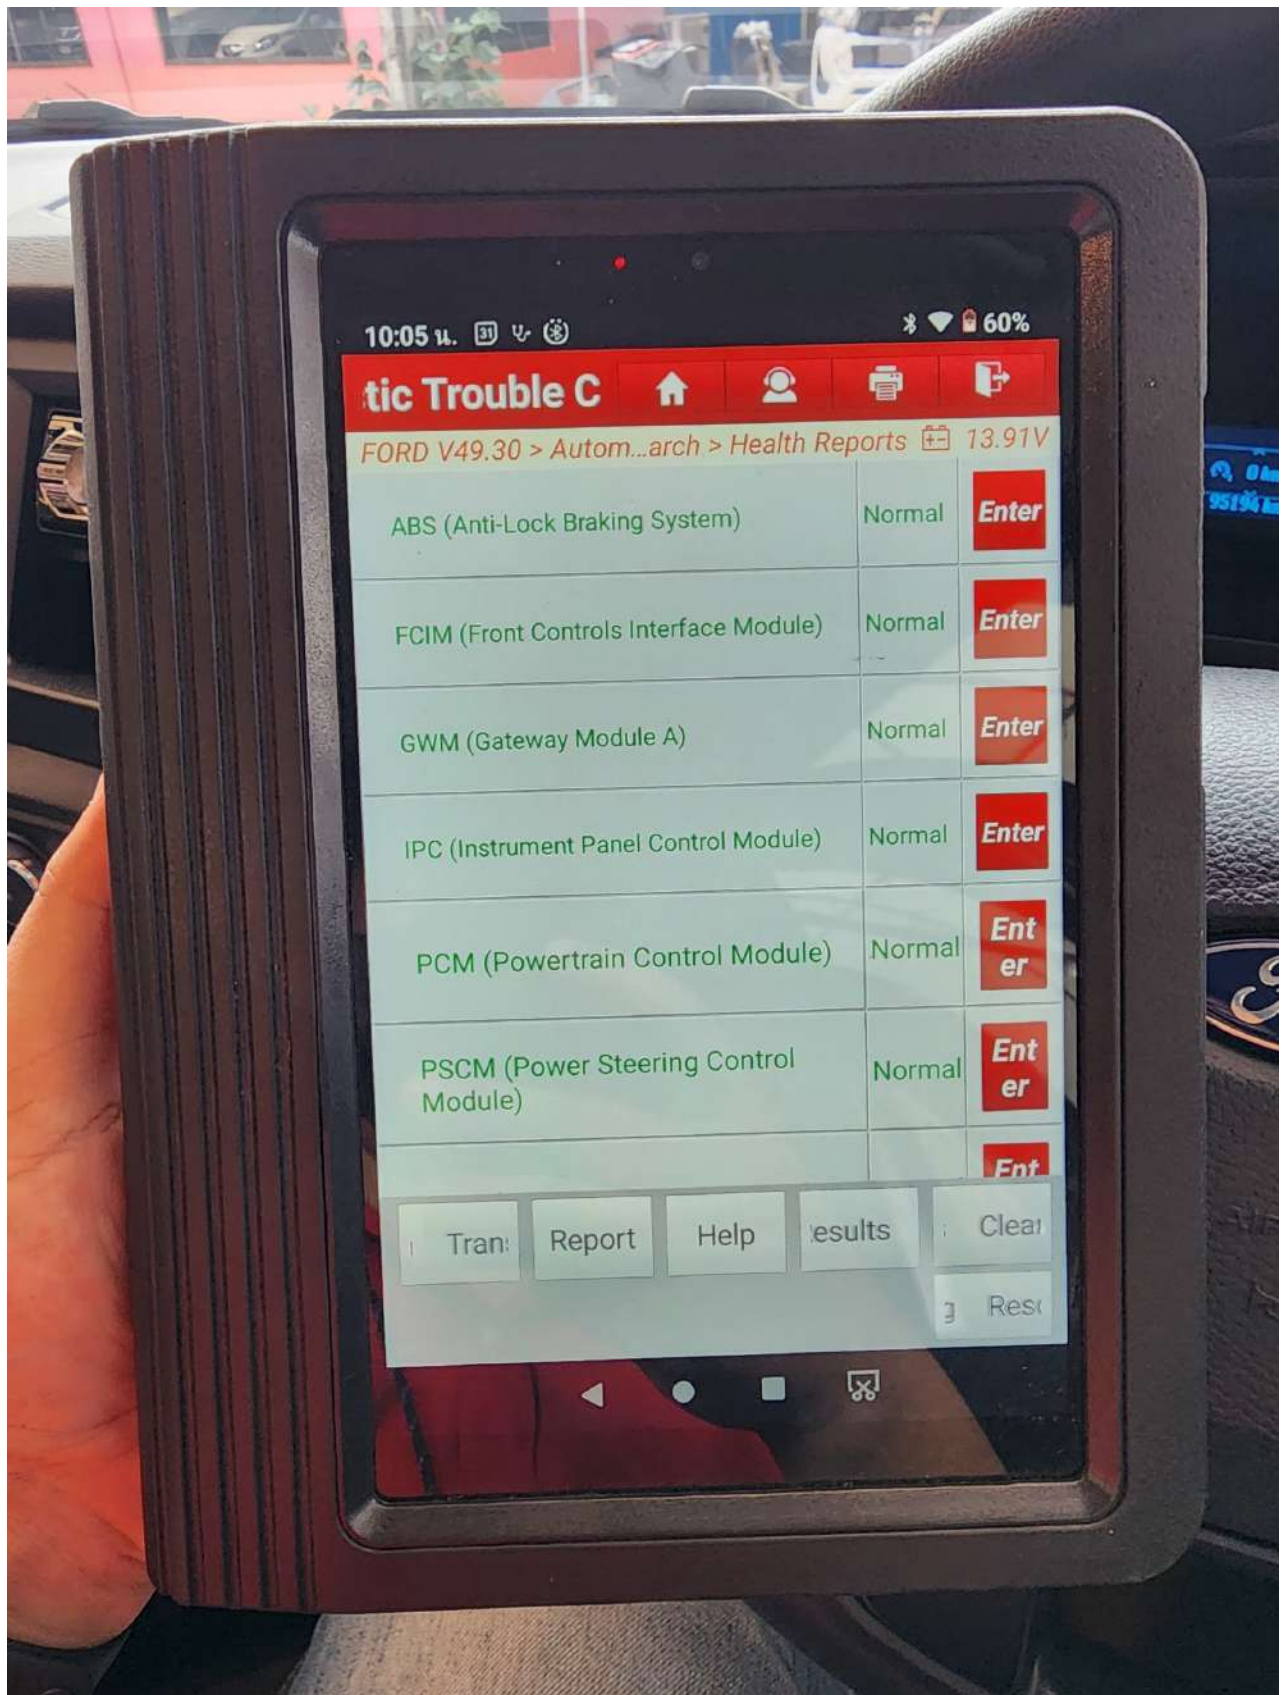
ภาพ OBD

1.5 การวินิจฉัยผ่านทาง OBD On-Board Diagnostics (OBD)

ดี (Good)
