1023/0231-114

MG Extender 2.0 Double Cab Grand X

12 มี.ค. 2024

# Vehicle Inspection Report

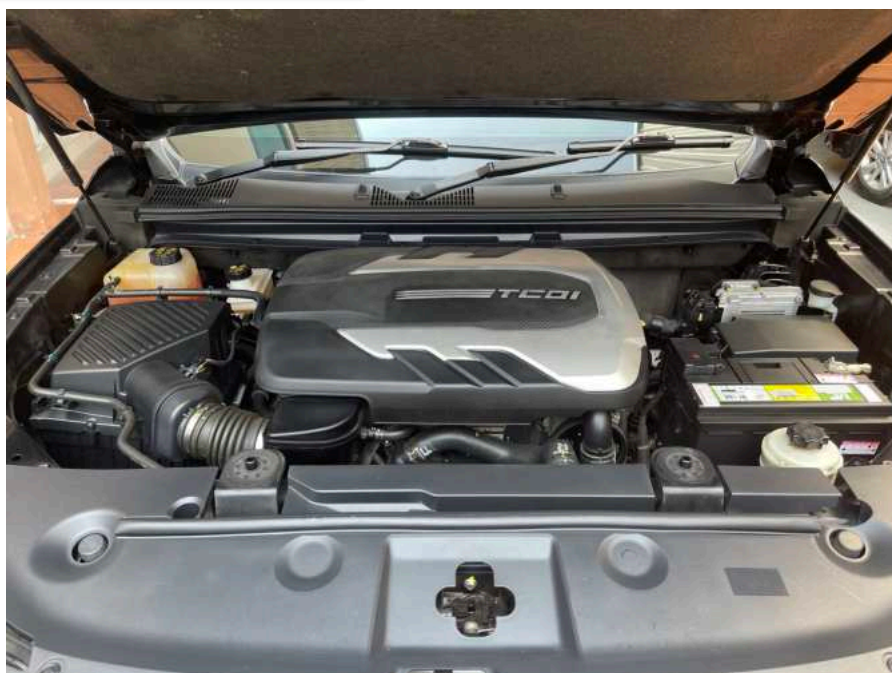
### ภาพห้องเครื่อง

Voltage	12.53	V
Rating	750	CCA
Current	768	CCA
Internal resistance	3.64	mΩ
State of Charge	91	%
State of Health	100	%
Status	GREAT

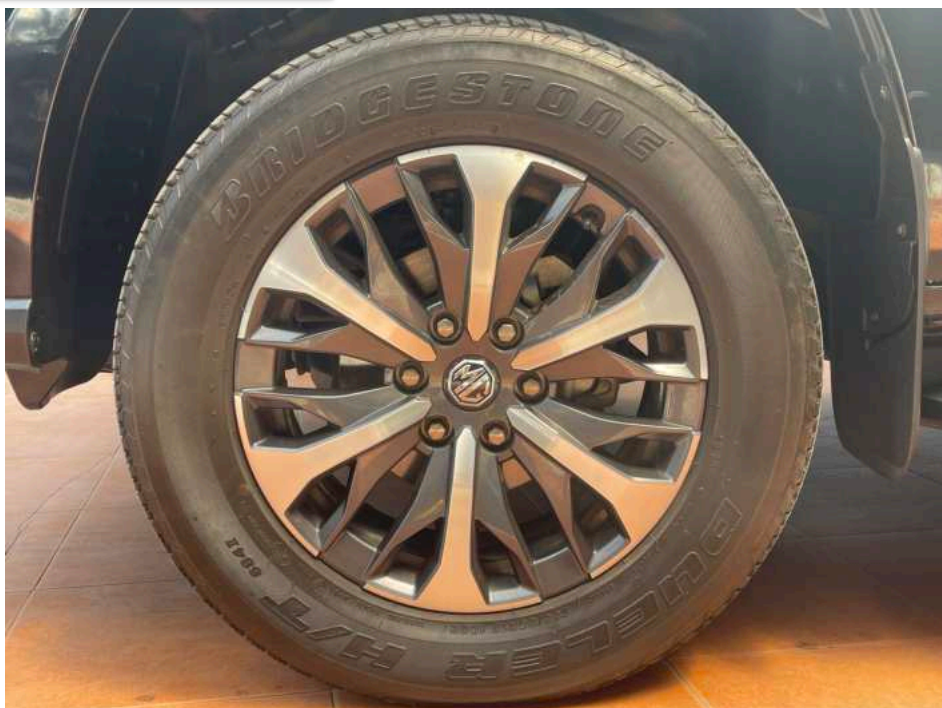
#### ขอบยาง ล้อ

44/21
