# Vehicle Inspection Report

## สรุปผลการตรวจสอบ (Inspection Summary)

ยี่ห้อ/รุ่น (Make/Model): TOYOTA CAMRY	วันที่ตรวจสอบรถยนต์(Date of Inspection): 13.02.61
เลขตัวถัง (VIN): MR053BK5104016586	เลขคำขอบริการ (Job No.) : I018/018-105
เลขเครื่องยนต์ (Engine No.):1AZ-E276514	<p>Vehicle Picture:</p>

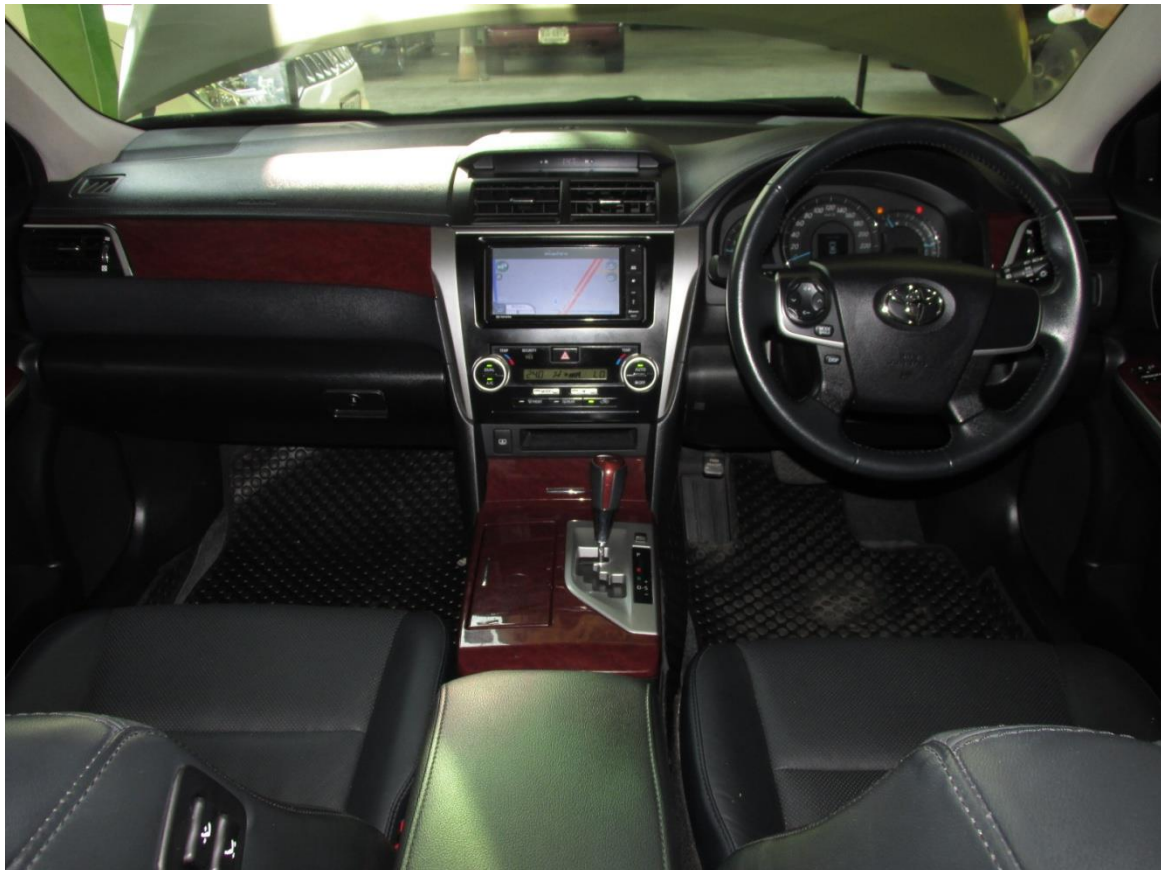
ภาพภายในด้านหน้า หลัง และ จุดบกพร่อง - Interior Visual Details (Front, Rear and/or Defect):

ที่นั่ง สภาพ Seat Appearance	สภาพดีตามอายุการใช้งาน
	การทำงาน การปรับ และการล็อคเบาะ Seat Adjust functional	ทำงานได้ดี
	สภาพ รางได้เบาะ Seat slide adjust rail	สภาพดีตามอายุการใช้งาน
	เข็มขัดนิรภัย Seat Belts	สภาพดีตามอายุการใช้งาน
	แผงคอนโซล Other Trims	สภาพดีตามอายุการใช้งาน
	เครื่องเสียงภายในรถ Radio/ Multiplayer	เปิด-ปิด ปกติ
	ลำโพง Speaker working	ทำงานปกติ
	ไล่ฝ้ากระจกหลัง Rear Window Demister	สภาพดีไม่พบรอยขาด
	อุปกรณ์ทำความเย็นและความร้อน Air Condition/Heater	แอร์เย็น ทำงานปกติ
	ชุดปัดน้ำฝน และระบบฉีดน้ำ Washers & Wipers	ทำงานปกติ
	แตร Horn	ทำงานปกติ
	บานพับและกลอนประตู Doors, Locks & Hinges	สภาพดีเหมาะสมกับอายุการใช้งาน
	การเปิดประตูจากด้านใน Door Handle (inside)	ทำงานได้ดี
	สภาพยางขอบประตู Weather Strip	สภาพดีเหมาะสมกับอายุการใช้งาน
	การทำงานของกระจก Window Operation	ทำงานเปิด-ปิด ปกติ

หน้าปัดและมาตรวัด ปกติ หรือ มีไฟ โช๊คหรือไม Dash Warning Lights & Gauges	ไม่มี

ไฟส่องสว่าง All Lights	ปกติ

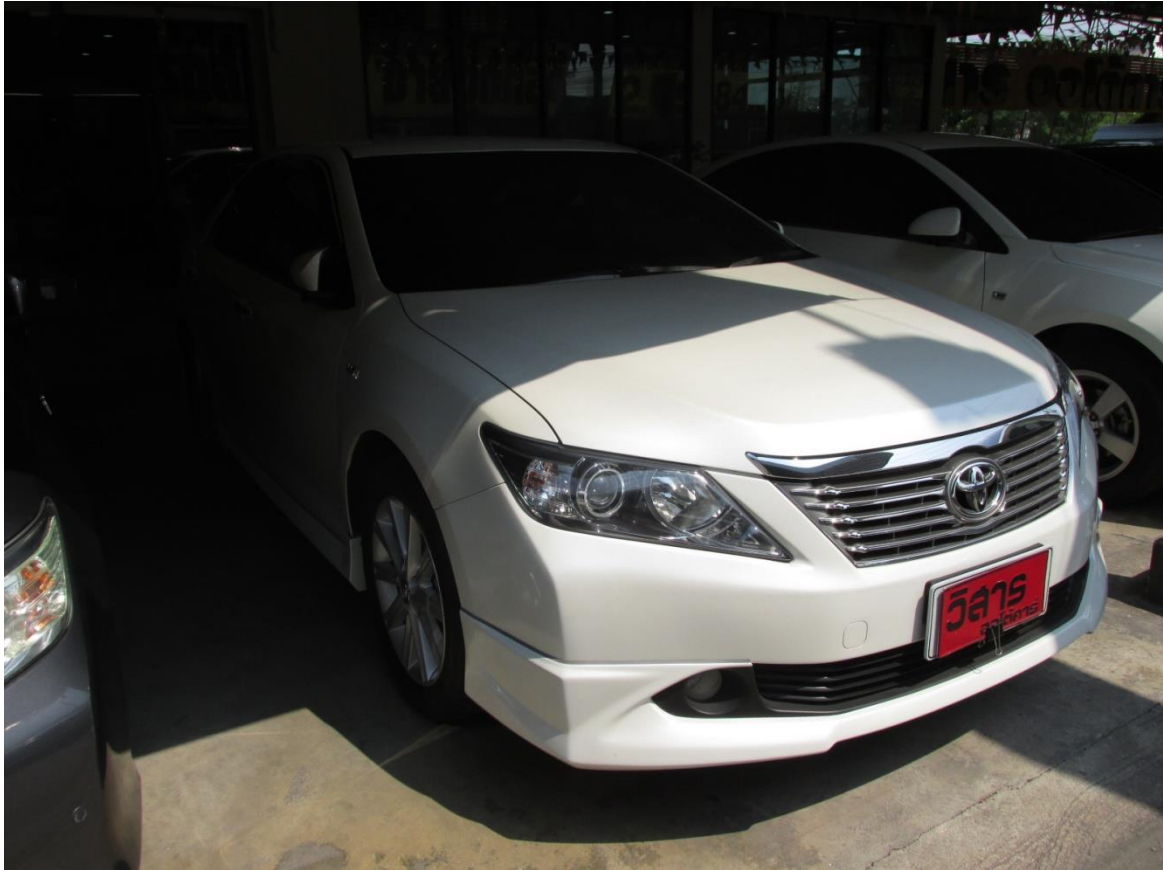
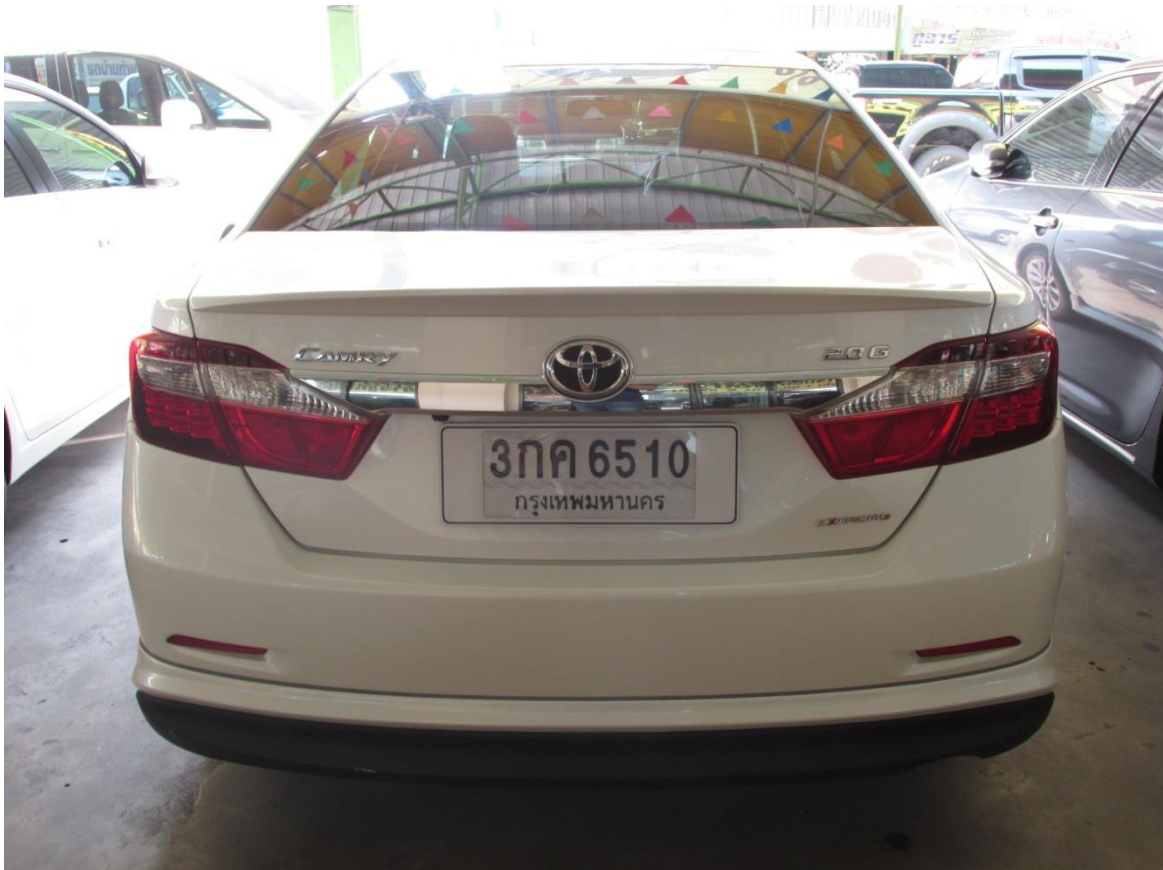
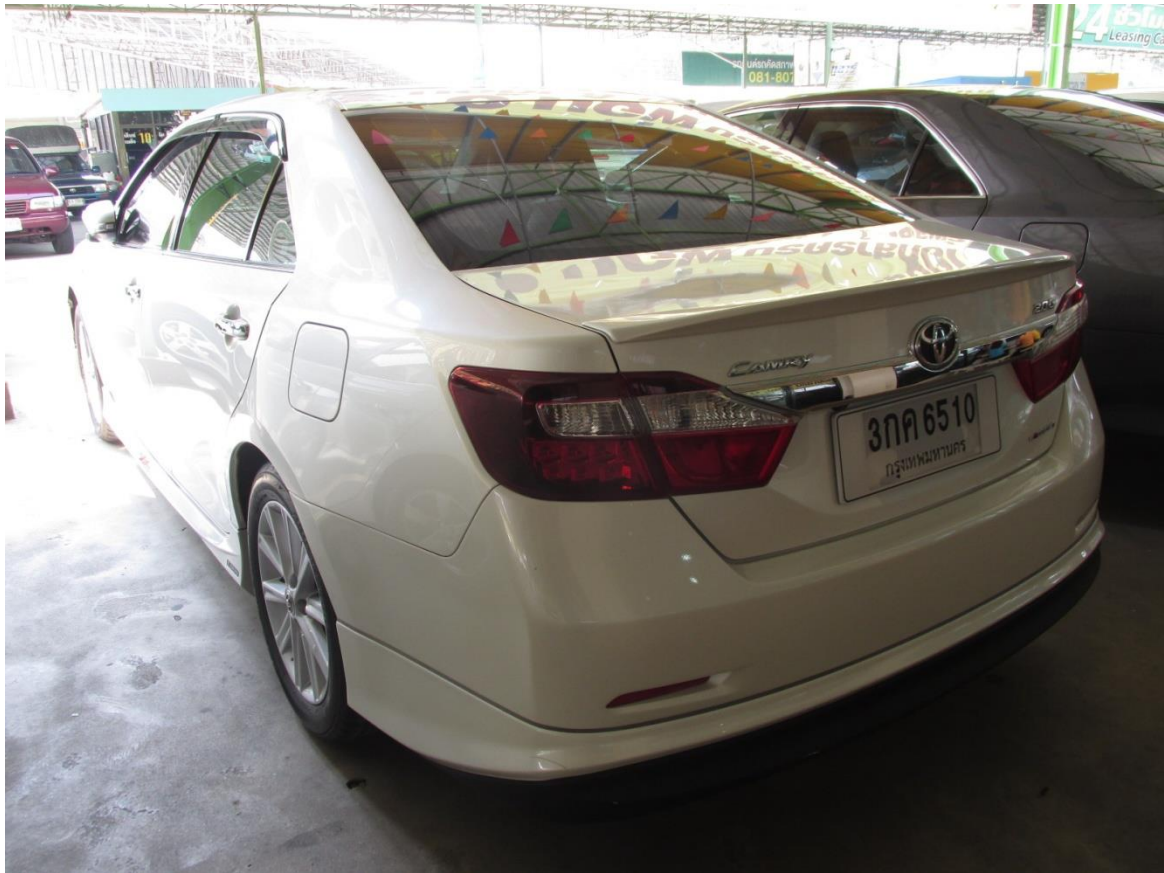
ภาพภายนอก (ต่อ) - Exterior Visual Details (Continued):

คาน รับกันชนหลัง (ซ้าย) Rear Side Member (Right) Appearance	สภาพดี
	เสาโครงสร้าง A ขวา Right A-Pillar	สภาพดี
	เสาโครงสร้าง B ขวา Right B-Pillar	สภาพดี
	เสาโครงสร้าง C ขวา Right C-Pillar	สภาพดี
	เสาโครงสร้าง D ขวา Right D-Pillar	N/A
	เสาโครงสร้าง A ซ้าย Left A-Pillar	สภาพดี
	เสาโครงสร้าง B ซ้าย Left B-Pillar	สภาพดี
	เสาโครงสร้าง C ซ้าย Left C-Pillar	สภาพดี
	เสาโครงสร้าง D ซ้าย Left D-Pillar	N/A
	สภาพรวมของโครงสร้างแชสซี Chassis Frames & Members Appearance	สภาพดีตามอายุการใช้งาน
	สภาพใต้ท้องรถและอุปกรณ์ใต้ท้องรถ Under Body and Parts Appearance	สภาพดีตามอายุการใช้งาน
	ช่วงล่างหน้า Front Suspension	สภาพดีตามอายุการใช้งาน
	ช่วงล่างหลัง Rear Suspension	สภาพดีตามอายุการใช้งาน
	ระบบบังคับเลี้ยว Steering Components	สภาพดีตามอายุการใช้งาน
	เสื้อเกียร์ Transmission Housing	สภาพดีตามอายุการใช้งาน

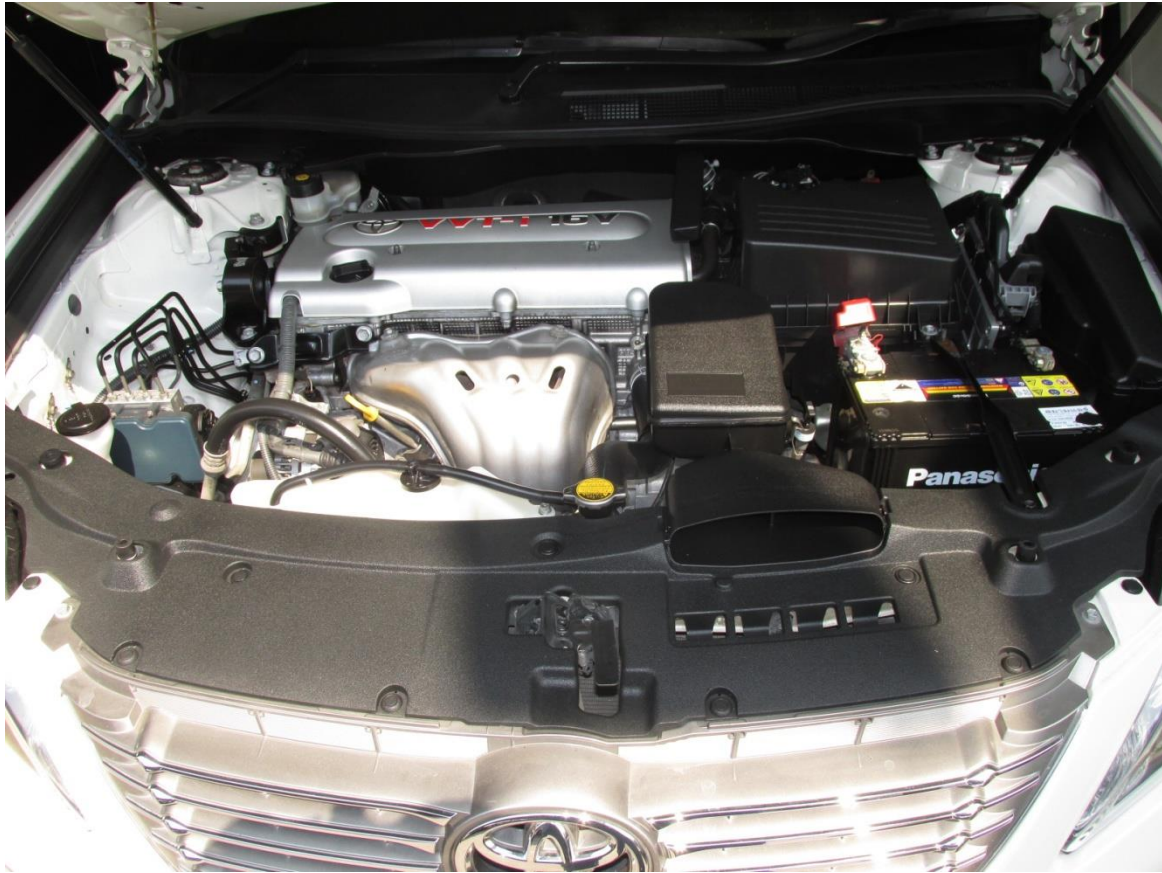
ภาพห้องเครื่อง - Engine Bay Visual Details

หม้อน้ำ และฝาหม้อน้ำ Radiator & Cap	สภาพดีตามอายุการใช้งาน
	รอกและสายพาน Drive Belt & Pulleys	สภาพดีตามอายุการใช้งาน
	หม้อลมเบรค Brake Booster	สภาพดีตามอายุการใช้งาน
	แม่ปั้มเบรค Master Cylinder Pressure	สภาพดีตามอายุการใช้งาน
	แบตเตอรี่ไม่รั่ว และ ชุดยึด ไม่มีสนิม No any leak on battery and no corrosion on battery support bracket	สภาพดีตามอายุการใช้งาน

การทดสอบ แบตเตอรี่ Battery Test  Note: If state of charge is lower than 80%, battery need to fully recharge before used. (ถ้า state of charge ต่ำกว่า 80% ควรทำการชาร์ต แบตเตอรี่ให้เต็มก่อนใช้งาน)	<b>Battery Test</b>		<b>Charging System Test at 2000 rpm</b>	
		Voltage	12.24 V	Voltage	13.82 V
		Rating	555 CCA	Status	Normal
		Current	221 CCA	<b>Start System Test</b>	
		Internal resistance	mΩ 12.28	Start Voltage	8.31 V
		State of Charge	44 %	Status	Normal
		State of Health	21 %	<b>Max. Load Test at 2000 rpm</b>	
		Status	Replace	Max. Load Voltage	13.59 V
		Test Date	13.02.61	Status	Normal

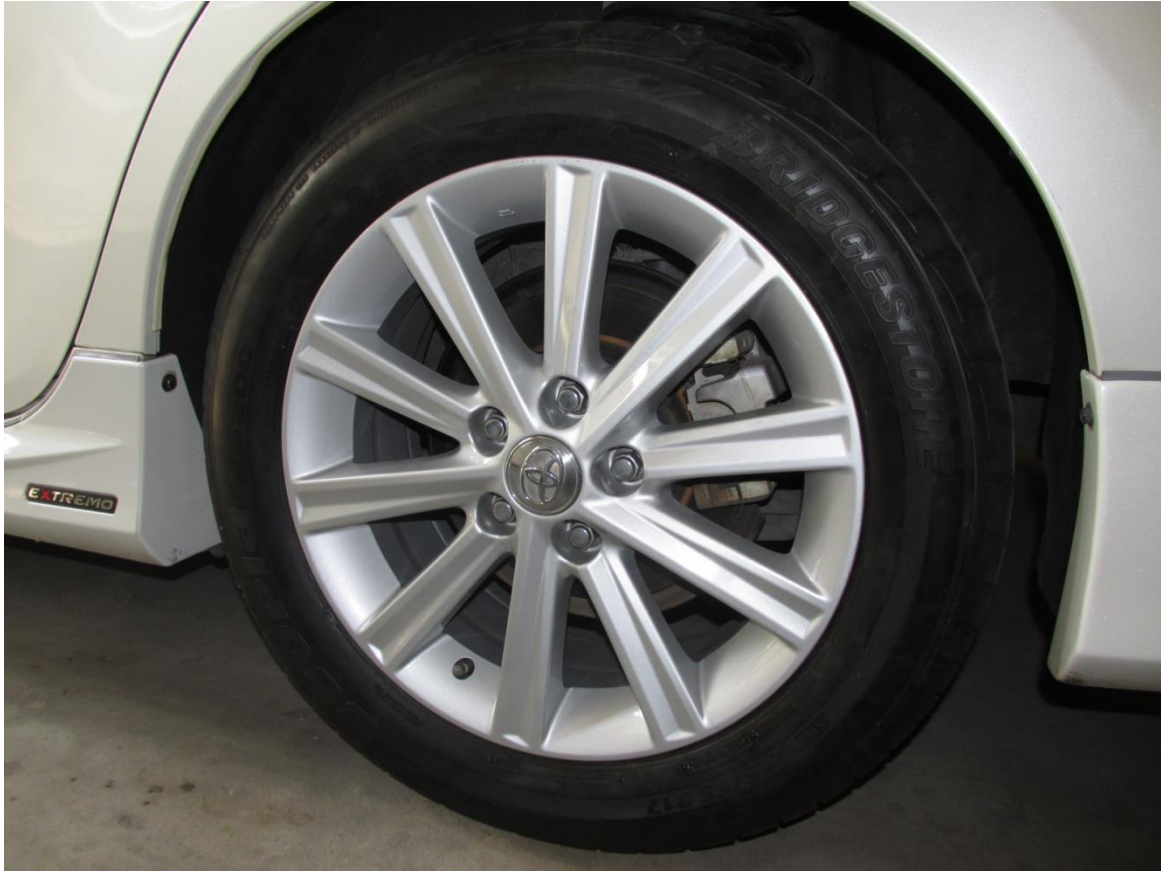
ภาพโดยรวมของยาง ล้อ และ เบรค - Tyres, Wheels & Brakes Visual Details:

สภาพยางรถยนต์, เดือน/ปี ผลิต Tyres Appearance, Year	ปียางผลิต 1517 ยางสภาพดี
	สภาพล้อรถ Wheel Rims Appearance	สภาพดีตามอายุการใช้งาน
	ยางอะไหล่ และล้อ Spare Tyre & Rim	สภาพดีตามอายุการใช้งาน
	ก้ามเบรค และท่อน้ำมัน Brake Hose Callipers & Pipes	สภาพปกติไม่พบการรั่วซึม
	ผ้าเบรค (หน้า/หลัง) Brake Pads (Front/Rear)	สภาพดีตามอายุการใช้งาน
	จานเบรค Brake Discs (Front/Rear)	ควรเจียจานเบรคครั้งต่อไปที่เปลี่ยนผ้าเบรค
	ดรัมเบรคล้อหลัง Brakes and Drums any No Leakage	N/A
	การทำงานของเบรคมือ Park Brake function	ระยะเวลาทำงานปกติ
	คำแนะนำอื่นๆ Other	N/A
