Vehicle Inspection Report

ยี่ห้อ/รุ่น (Brand/Model): TOYOTA CAMRY 2.0G	วันที่ตรวจสอบรถยนต์ (Date of Inspection): 25.6.61
หมายเลขตัวถัง (VIN): MRO53BK5104016586	เลขคำขอบริการ (Job No.) : I018/018-166
หมายเลขเครื่องยนต์ (Engine No.): 1AZ-E276514	Vehicle Picture:

ปีที่ผลิต (Build Date): 2013	
สีรถ (Color): ขาว	
ระยะการใช้งาน(Mileage): 126020	
หมายเลขทะเบียน (No. Plate): 3กค 6510	
วันครบกำหนดชำระภาษี (Registration Expiry): 13 มี.ค 62	
ชื่อลูกค้า (Customer Name): วิสารอโต้คาร์ (กัลปพฤกษ์)	
ที่อยู่(Address):	
โทรศัพท์ (Tel):	
สถานที่ตรวจสอบรถ (Inspection Place): วิสารอโต้คาร์ (กัลปพฤกษ์)

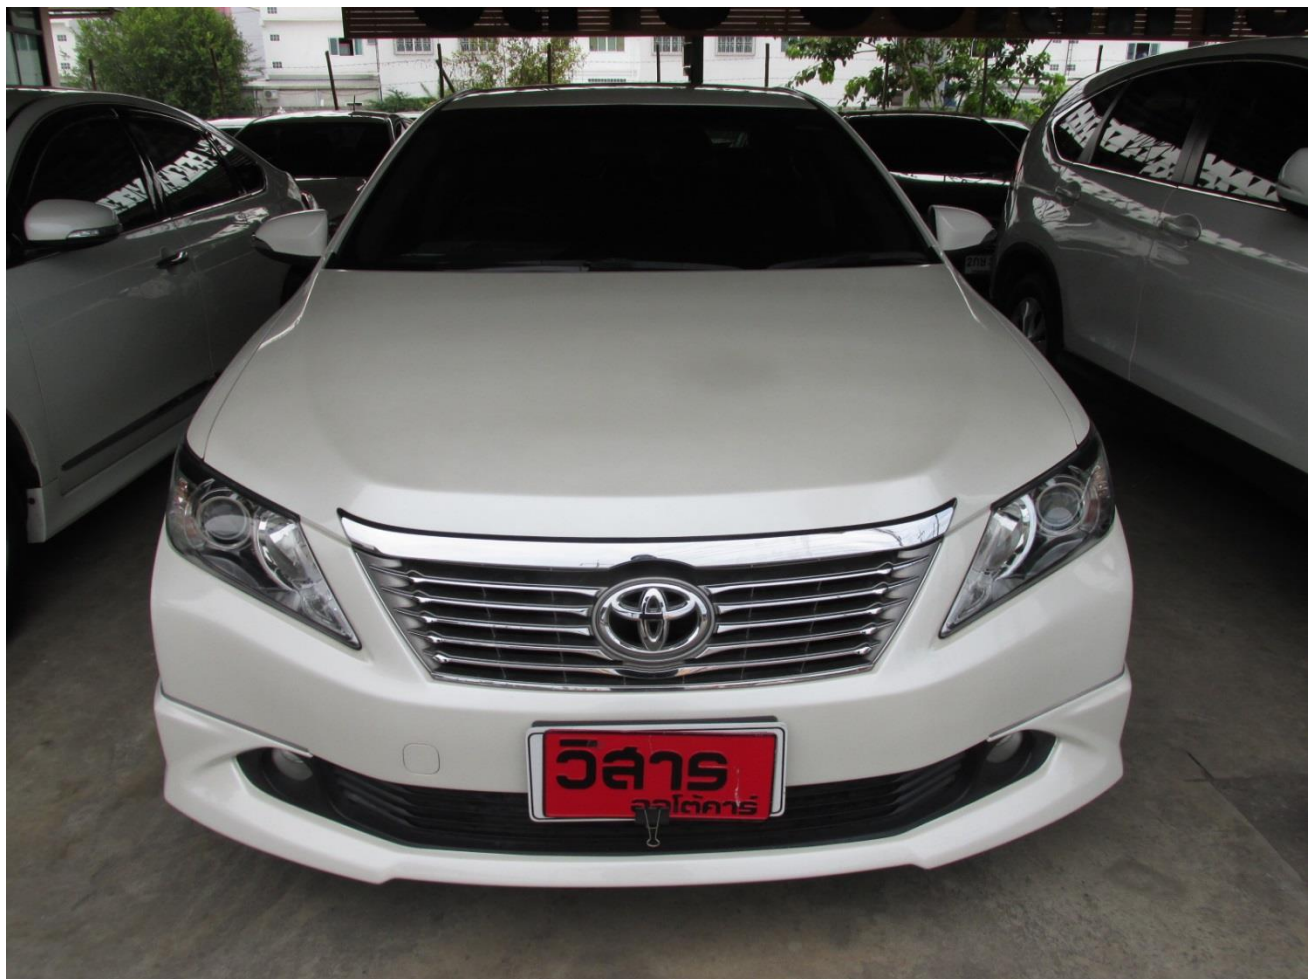
ภาพภายนอก - Exterior Visual Details:

อื่นๆเพิ่มเติม Others	ข้ายึดหม้อน้ำด้านผิดรูป

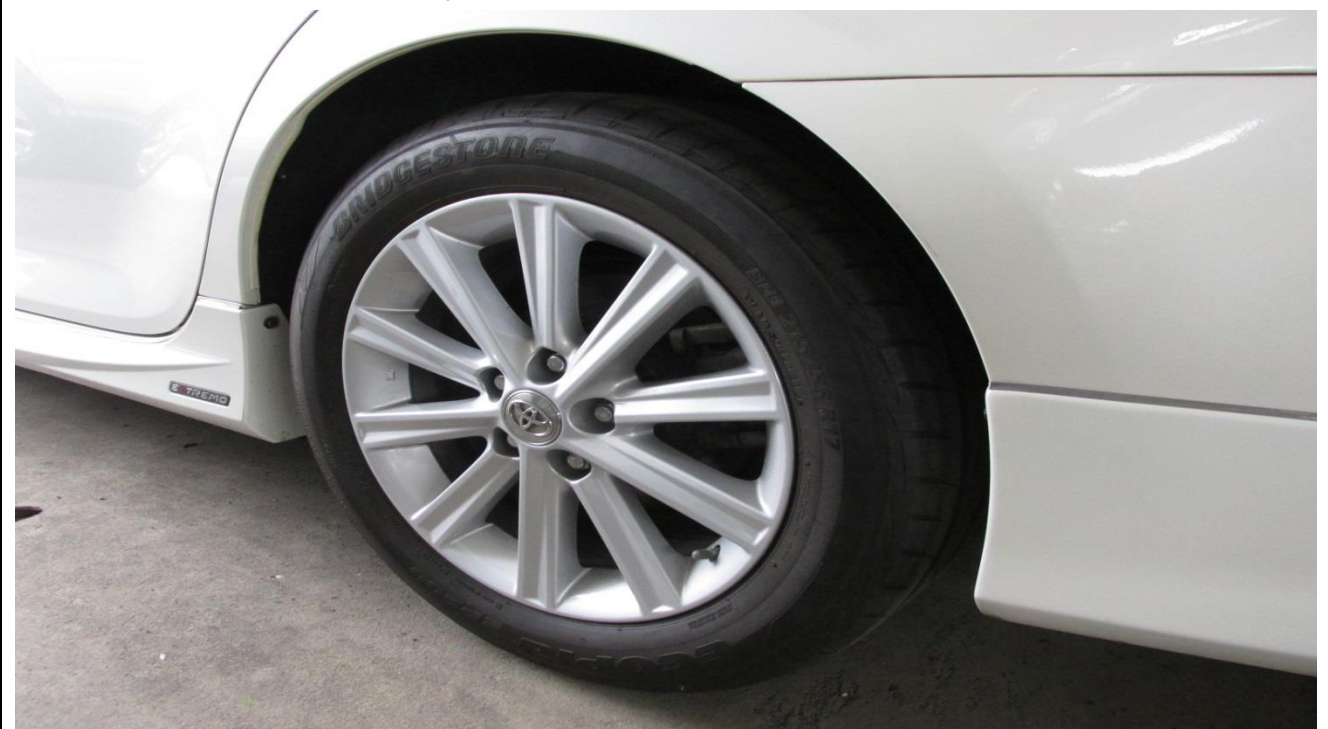
ภาพโดยรวมของยาง ล้อ และ เบรค - Tyres, Wheels & Brakes Visual Details:

สภาพยางรถยนต์, สปีดคาร์ท/ปี ผลิต Tyres Appearance, Year	1916 ยางสภาพดี
 	สภาพล้อ,ฝาครอบล้อ Wheel Rims Appearance	สภาพดีตามอายุการใช้งาน
 	ล้อ และยางอะไหล่ Spare Tyre & Rim	มีประจำรถ
 	คาลิเปอร์เบรค และท่อน้ำมัน Brake Hose Callipers & Pipes	สภาพปกติไม่พบการรั่วซึม
 	ผ้าดิสเบรค (หน้า/หลัง) Brake Pads (Front/Rear)	สภาพดีตามอายุการใช้งาน
 	จานดิสเบรค(หน้า/หลัง) Brake Discs (Front/Rear)	ควรเจียจานเบรคครั้งต่อไปที่เปลี่ยนผ้าเบรค
 	ดรัมเบรคล้อหลัง Brakes and Drums any No Leakage	N/A
 	การทำงานของเบรคมือ Park Brake function	ระยะเวลาทำงานปกติ
 	คำแนะนำอื่นๆ Other	N/A
