Vehicle Inspection Report

สรุปผลการตรวจสอบ (Inspection Summary)

ยี่ห้อ/รุ่น (Brand/Model): NISSAN ALMERA VL 1.2 AT	วันที่ตรวจสอบรถยนต์ (Date of Inspection): 06.06.61
หมายเลขตัวถัง (VIN): MNTBAAN17Z0023727	เลขคำขอบริการ (Job No.): IO18/018-046
หมายเลขเครื่องยนต์ (Engine No.): HR12 472840A	Vehicle Picture:

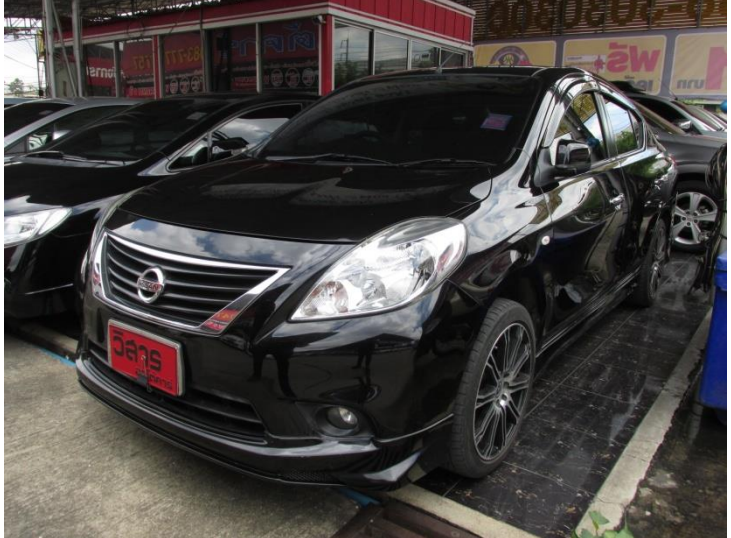
สภาพรถโดยรวม Overall Appearance	ดี

รถสภาพดี โครงสร้างไม่เคยอุบัติเหตุ ไม่เคยจมน้ำและไฟไหม้

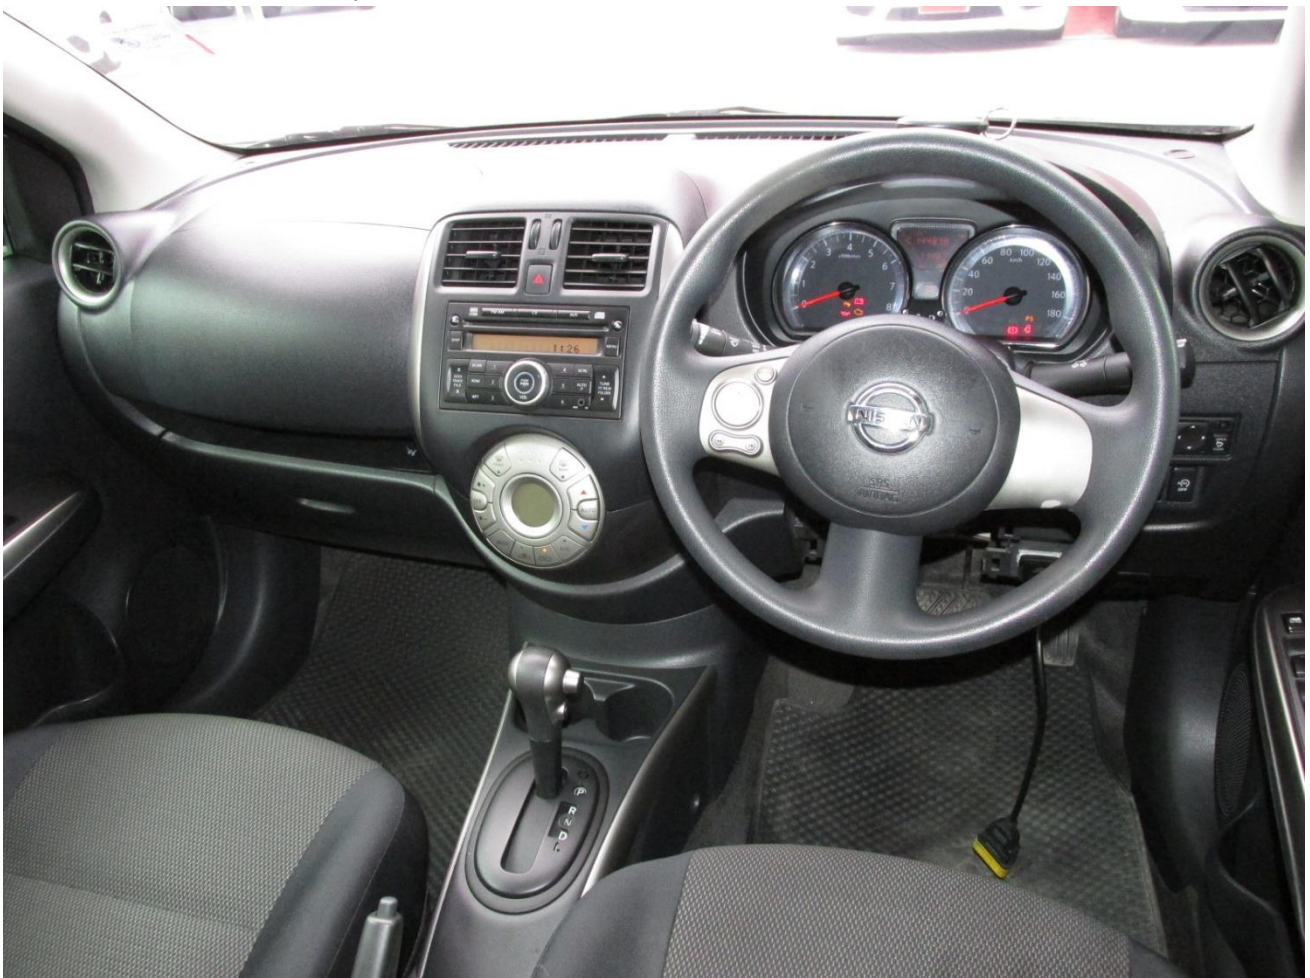
ภาพภายในด้านหน้า หลัง และ จุดบกพร่อง - Interior Visual Details (Front, Rear and/or Defect):

ที่นั่ง สภาพ Seat Appearance	สภาพดีตามอายุการใช้งาน

แผงคอนโซลหน้า Other Trims	สภาพดีตามอายุการใช้งาน

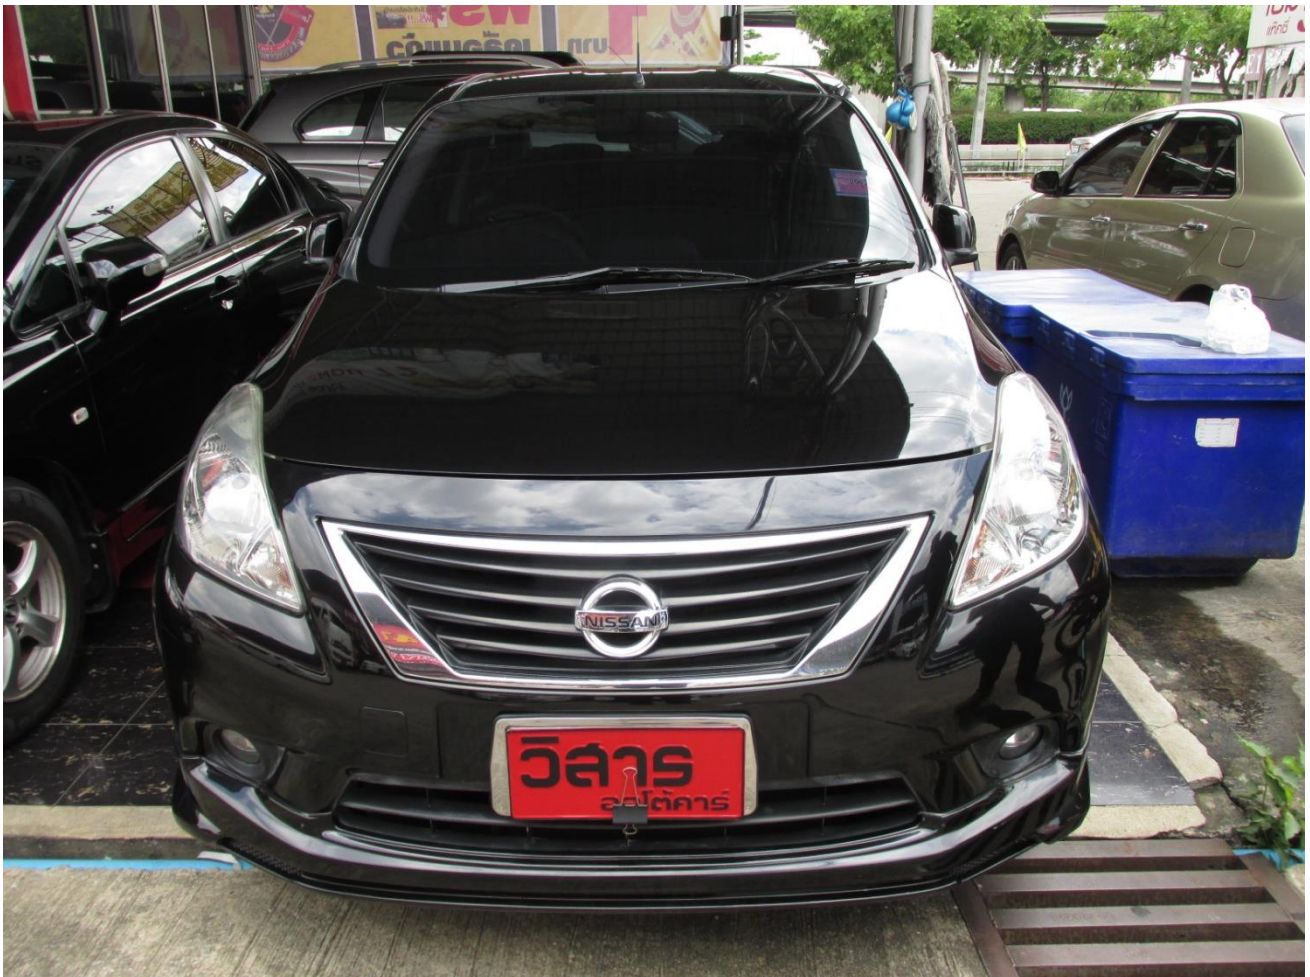
ภาพภายนอก - Exterior Visual Details:

สภาพรวมของโครงสร้างแชสซี Chassis Frames & Members Appearance	สภาพดี

สภาพใต้ท้องรถและอุปกรณ์ใต้ท้องรถ Under Body and Parts Appearance	สภาพดีตามอายุการใช้งาน

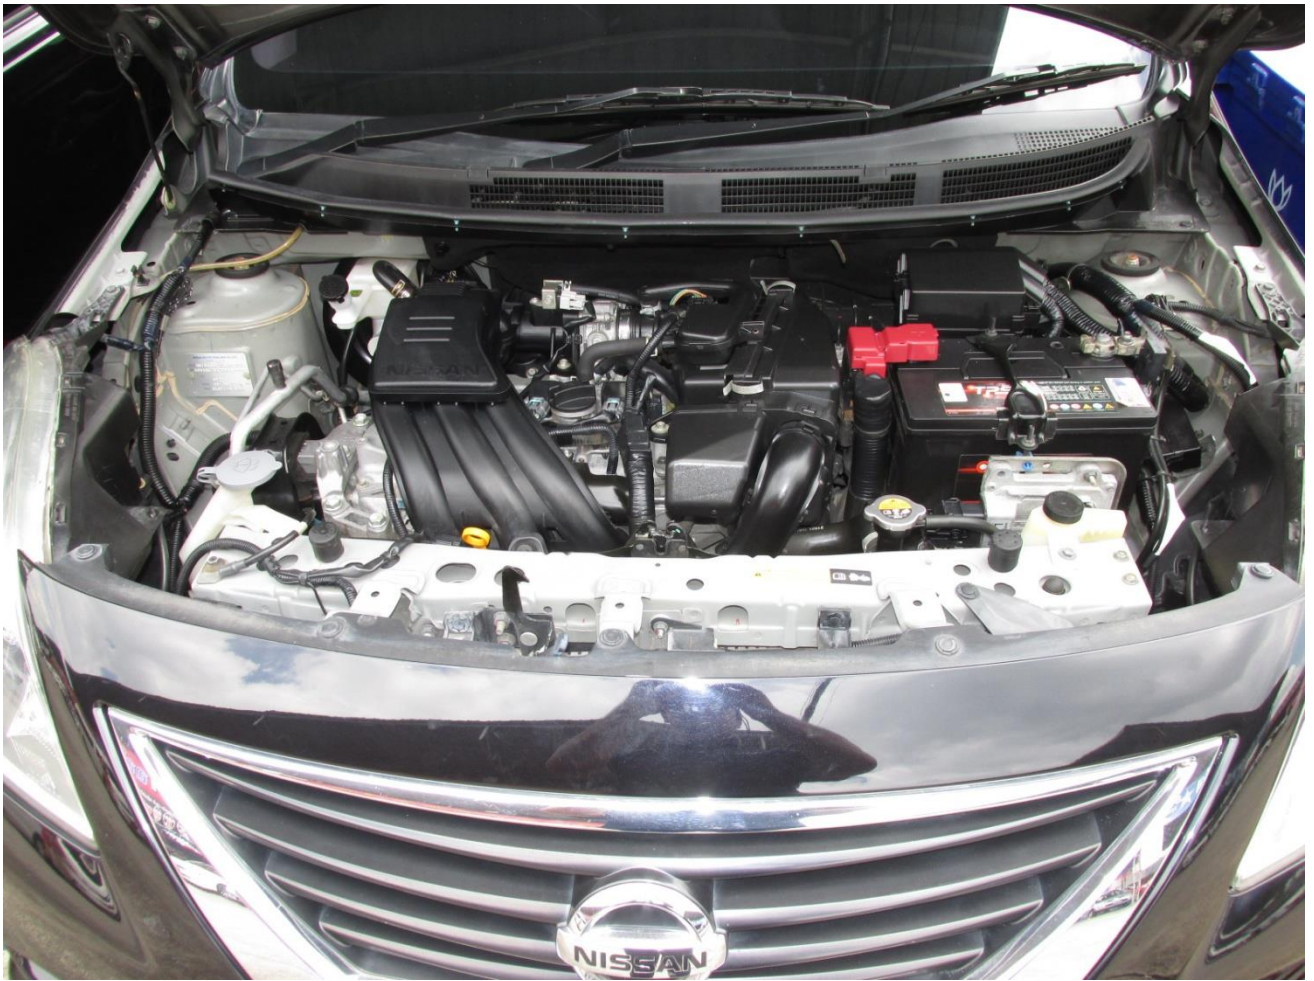
ภาพห้องเครื่อง - Engine Bay Visual Details:

เครื่องยนต์ไม่พบการรั่วซึม No any leak on engine	ใช่
 	รถสตาร์ทติดง่าย The car start without struggling	ใช่
 	กุญแจบิดง่าย/กุญแจระบบกดทำงานปกติ Key Turn Smoothly/ Push Start Normal operation	ใช่
 	เครื่องเดินเบาปกติ ไม่สั่นผิดปกติ Idle run smoothly, no abnormal shake	ใช่

หม้อน้ำ และฝาหม้อน้ำ Radiator & Cap	สภาพดีตามอายุการใช้งาน																																							
	ลูกรอก และสายพาน Drive Belt & Pulleys	สภาพดีตามอายุการใช้งาน																																							
	หม้อลมเบรก Brake Booster	สภาพดีตามอายุการใช้งาน																																							
	แม่ปั้มเบรก Master Cylinder Pressure	สภาพดีตามอายุการใช้งาน																																							
	แบตเตอรี่ไม่รั่ว และ ชุดยึด ไม่มีสนิม No any leak on battery and no corrosion on battery support bracket	สภาพดีตามอายุการใช้งาน																																							
	การทดสอบ แบตเตอรี่ Battery Test	<table border="1"> <thead> <tr> <th colspan="2">Battery Test</th> </tr> </thead> <tbody> <tr> <td>Voltage</td> <td>11.97 V</td> </tr> <tr> <td>Rating</td> <td>560 CCA</td> </tr> <tr> <td>Current</td> <td>163 CCA</td> </tr> <tr> <td>Internal resistance</td> <td>16.67 mΩ</td> </tr> <tr> <td>State of Charge</td> <td>17 %</td> </tr> <tr> <td>State of Health</td> <td>16 %</td> </tr> <tr> <td>Status</td> <td>Replace</td> </tr> <tr> <td>Test Date</td> <td>06.06.61</td> </tr> </tbody> </table>	Battery Test		Voltage	11.97 V	Rating	560 CCA	Current	163 CCA	Internal resistance	16.67 mΩ	State of Charge	17 %	State of Health	16 %	Status	Replace	Test Date	06.06.61	<table border="1"> <thead> <tr> <th colspan="2">Charging System Test at 2000 rpm</th> </tr> </thead> <tbody> <tr> <td>Voltage</td> <td>14.33 V</td> </tr> <tr> <td>Status</td> <td>Normal</td> </tr> <tr> <th colspan="2">Start System Test</th> </tr> <tr> <td>Start Voltage</td> <td>8.60 V</td> </tr> <tr> <td>Status</td> <td>Normal</td> </tr> <tr> <th colspan="2">Max. Load Test at 2000 rpm</th> </tr> <tr> <td>Max. Load</td> <td>14.33 V</td> </tr> <tr> <td>Voltage</td> <td></td> </tr> <tr> <td>Status</td> <td>Normal</td> </tr> </tbody> </table>	Charging System Test at 2000 rpm		Voltage	14.33 V	Status	Normal	Start System Test		Start Voltage	8.60 V	Status	Normal	Max. Load Test at 2000 rpm		Max. Load	14.33 V	Voltage		Status	Normal

Battery Test																																									
Voltage	11.97 V																																								
Rating	560 CCA																																								
Current	163 CCA																																								
Internal resistance	16.67 mΩ																																								
State of Charge	17 %																																								
State of Health	16 %																																								
Status	Replace																																								
Test Date	06.06.61																																								
Charging System Test at 2000 rpm																																									
Voltage	14.33 V																																								
Status	Normal																																								
Start System Test																																									
Start Voltage	8.60 V																																								
Status	Normal																																								
Max. Load Test at 2000 rpm

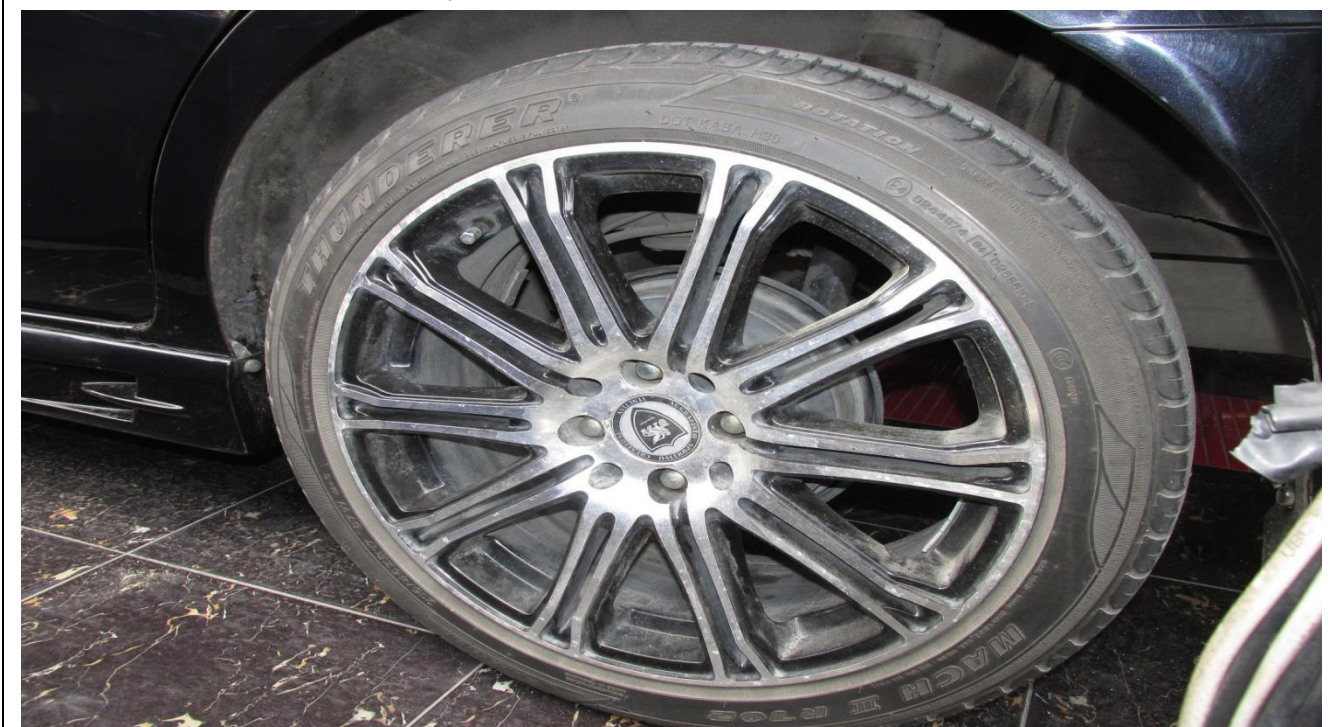
ภาพโดยรวมของยาง ล้อ และ เบรค - Tyres, Wheels & Brakes Visual Details:

สภาพยางรถยนต์, สัปดาห์/ปี ผลิต Tyres Appearance, Year	0216
 	สภาพล้อ,ฝาครอบล้อ Wheel Rims Appearance	สภาพดีตามอายุการใช้งาน
 	ล้อ และยางอะไหล่ Spare Tyre & Rim	มีประจำรถ
 	คาลิปเปอร์เบรค และท่อน้ำมัน Brake Hose Callipers & Pipes	สภาพปกติไม่พบการรั่วซึม
 	ผ้าดิสเบรค (หน้า/หลัง) Brake Pads (Front/Rear)	สภาพดีตามอายุการใช้งาน
 	จานดิสเบรค(หน้า/หลัง) Brake Discs (Front/Rear)	ควรเจียจานเบรคครั้งต่อไปที่เปลี่ยนผ้าเบรค
 	ดรัมเบรคล้อหลัง Brakes and Drums any No Leakage	สภาพดีตามอายุการใช้งาน
 	การทำงานของเบรคมือ Park Brake function	ระบบการทำงานปกติ
 	คำแนะนำอื่นๆ Other	N/A
