# Vehicle Inspection Report

## สรุปผลการตรวจสอบ (Inspection Summary)

ยี่ห้อ/รุ่น (Brand/Model): MITSUBISHI LANCER EX 1.8 GLS AT	วันที่ตรวจสอบรถยนต์ (Date of Inspection): 18-06-63
หมายเลขตัวถัง (VIN): MMTSTCY3ABF004024	เลขคำขอบริการ (Job No.) : I020/0023-009
หมายเลขเครื่องยนต์ (Engine No.): UGAA86604B10	Vehicle Picture:  
ปีที่ผลิต (Build Date): 2012	
สีรถ (Color): ขาว	
ระยะการใช้งาน(Mileage): 65,683 กม.	
หมายเลขทะเบียน (No. Plate): 3กม 8560	
วันครบกำหนดชำระภาษี (Registration Expiry): 9 ต.ค.63	
ชื่อลูกค้า (Customer Name): : REGENT HOME CAR	
ที่อยู่(Address): ราชพฤกษ์	
โทรศัพท์ (Tel): 089-4588661	
สถานที่ตรวจสอบรถ (Inspection Place): REGENT HOME CAR

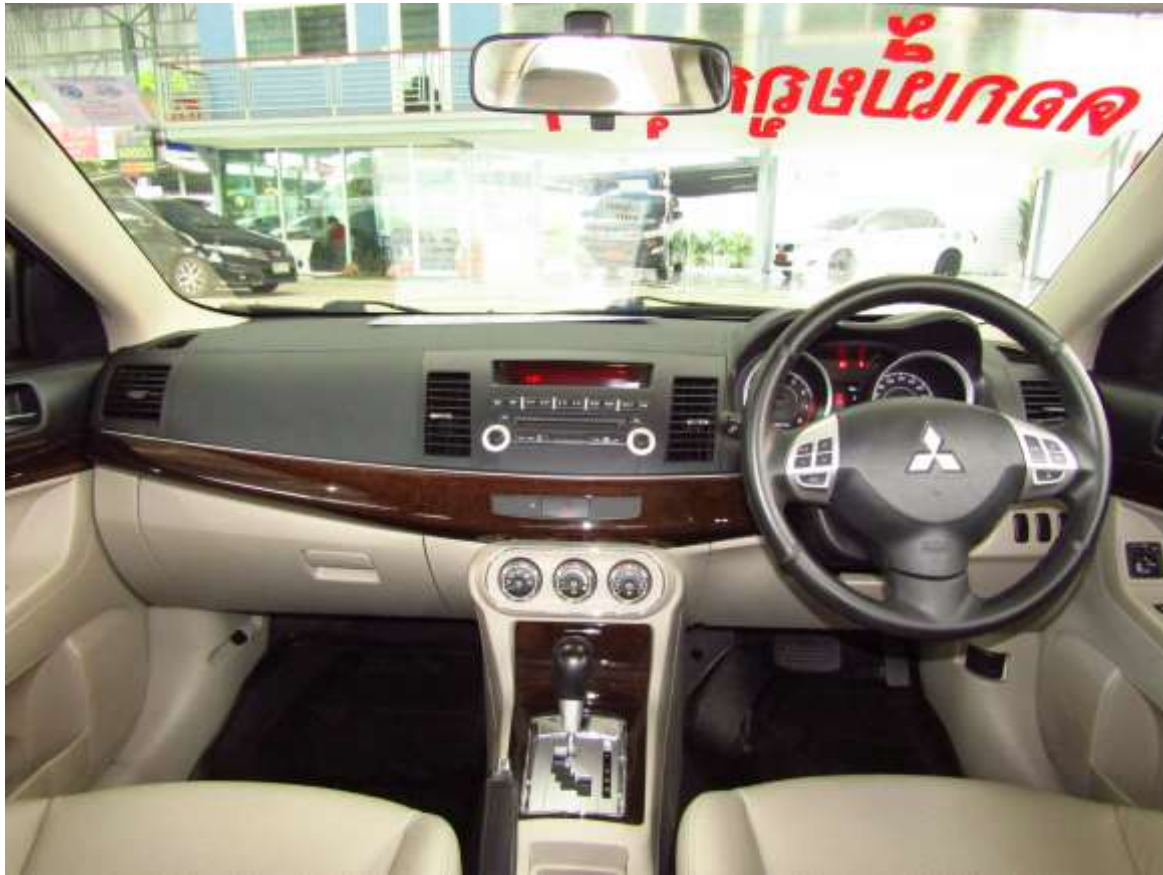
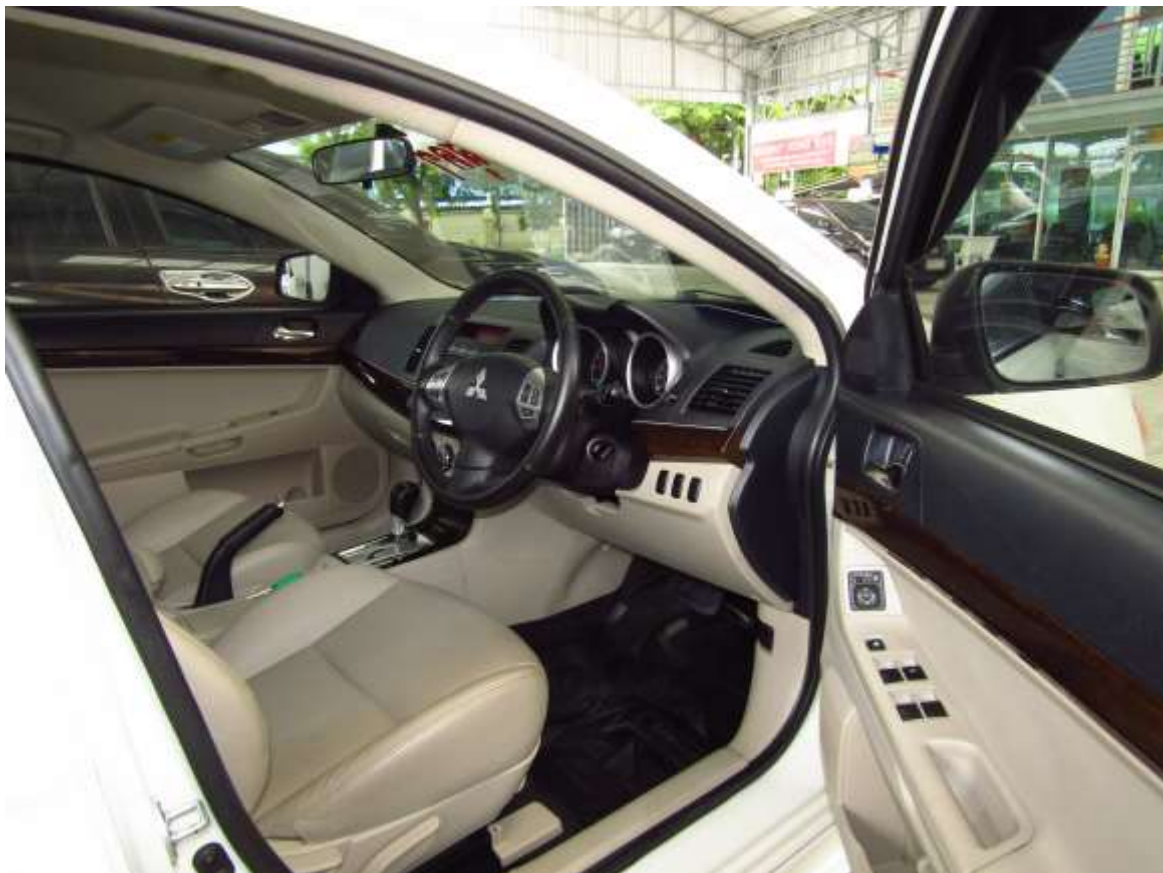
ภาพภายในด้านหน้า หลัง และ จุดบกพร่อง - Interior Visual Details (Front, Rear and/or Defect):

ที่นั่ง สภาพ Seat Appearance	สภาพตามอายุการใช้งาน
	การทำงาน การปรับ และการล็อค เบาะ Seat Adjust functional	ทำงานได้ดี
	สภาพ รางใต้เบาะ Seat slide adjust rail	สภาพตามอายุการใช้งาน
	เข็มขัดนิรภัย Seat Belts	สภาพตามอายุการใช้งาน
	อื่นๆเพิ่มเติม Others	N/A

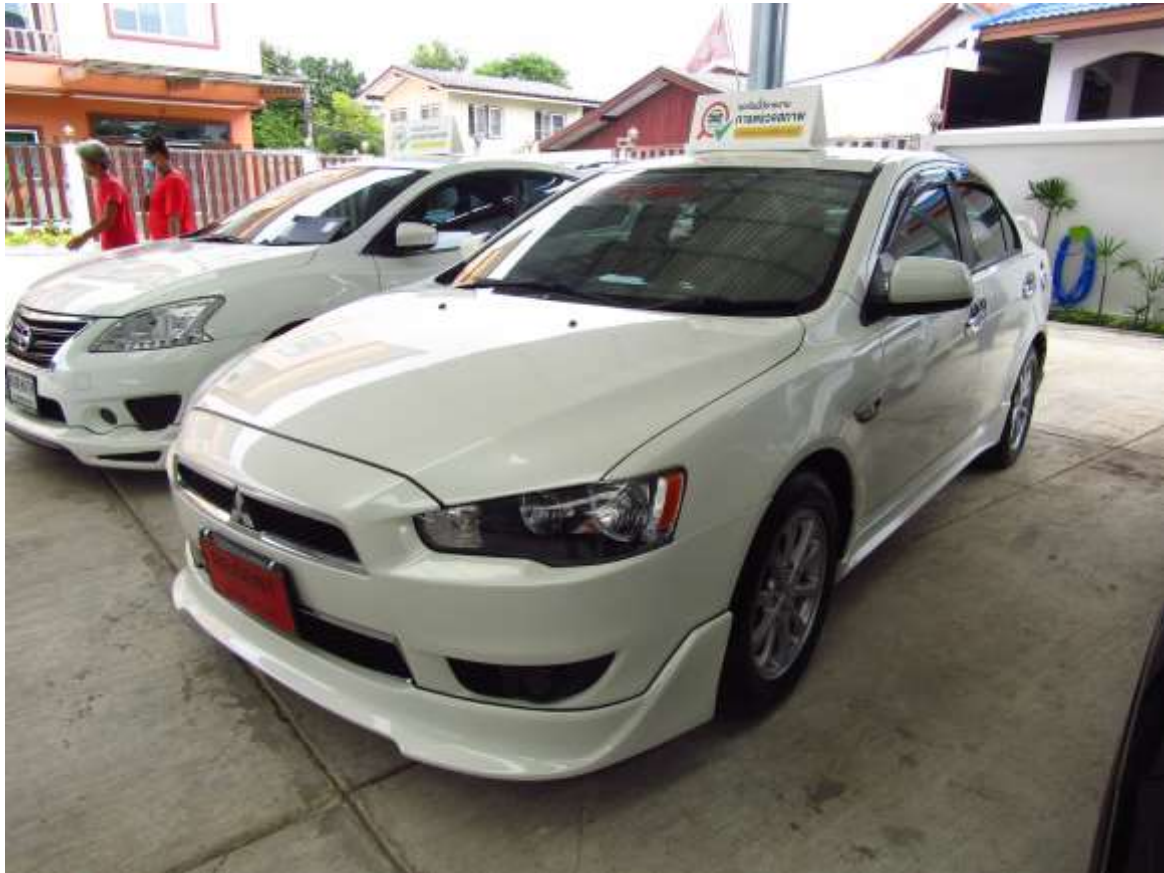
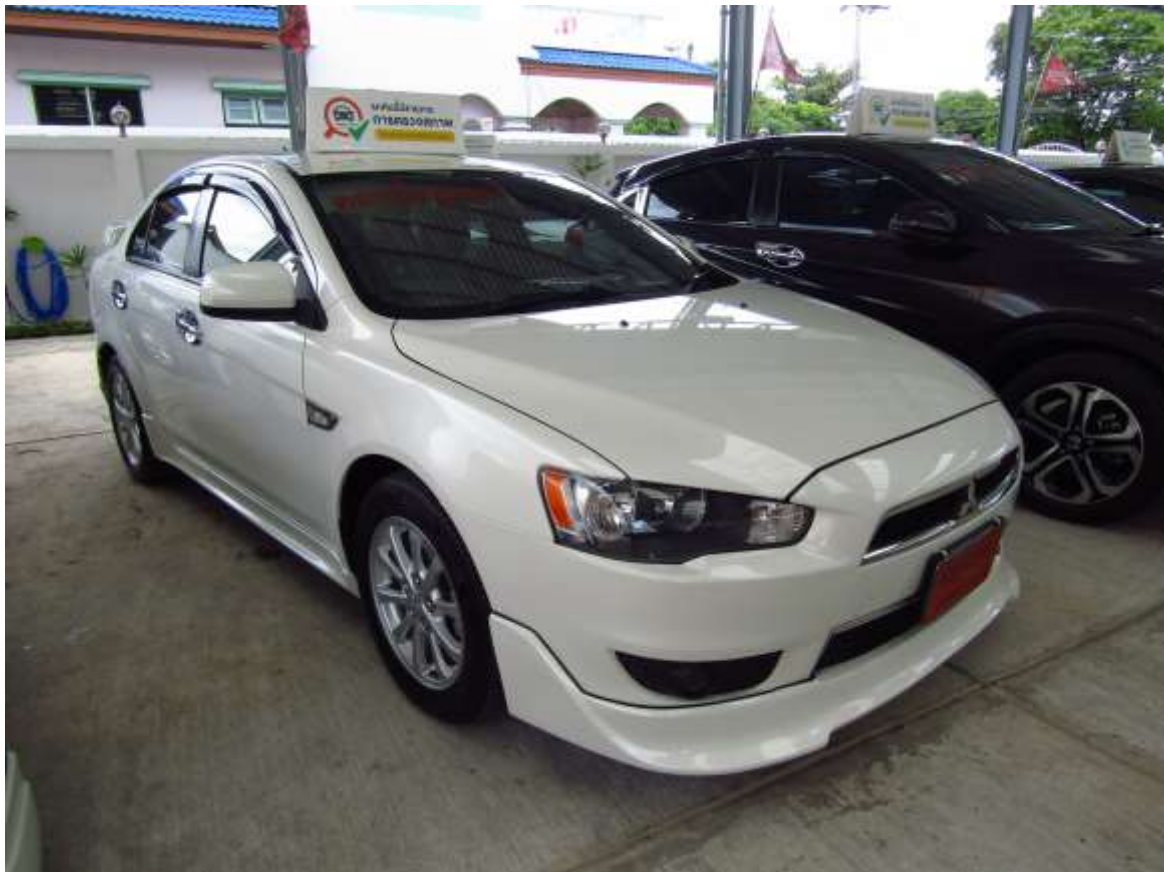
ภาพภายนอก - Exterior Visual Details:

กันชนหน้า Front Bumper	สภาพดี
 	คาน รับกันชนหน้า (ขวา) Front Side Member (Right) Appearance	สภาพดี
 	คาน รับกันชนหน้า (ซ้าย) Front Side Member (Left) Appearance	สภาพดี
 	ฝากระโปรงหน้ารถ Bonnet	สภาพดี
 	กระจกบังลมหน้า Windshield	สภาพดี
 	หลังคา Roof	สภาพดี
 	สภาพ และการทำงาน หลังคาชั้นรูป หลังคาเปิดประทุน Sunroof/Convertible functional and appearance	N/A
 	แก้มบังโคลนหน้าขวา Front Right Wing	สภาพดี
 	ประตูหน้าขวา Front Right Door	สภาพดี
 	ประตูหลังขวา Rear Right Door	สภาพดี
 	ประตูเลื่อนด้านขวา Sliding Right Door	N/A
 	แก้มบังโคลนหลังขวา Rear Right Wing	สภาพดี
 	บันไดขายน้าด้านขวา Right Rocker Panel	สภาพดี
 	แก้มบังโคลนหน้าซ้าย Front Right Wing	สภาพดี

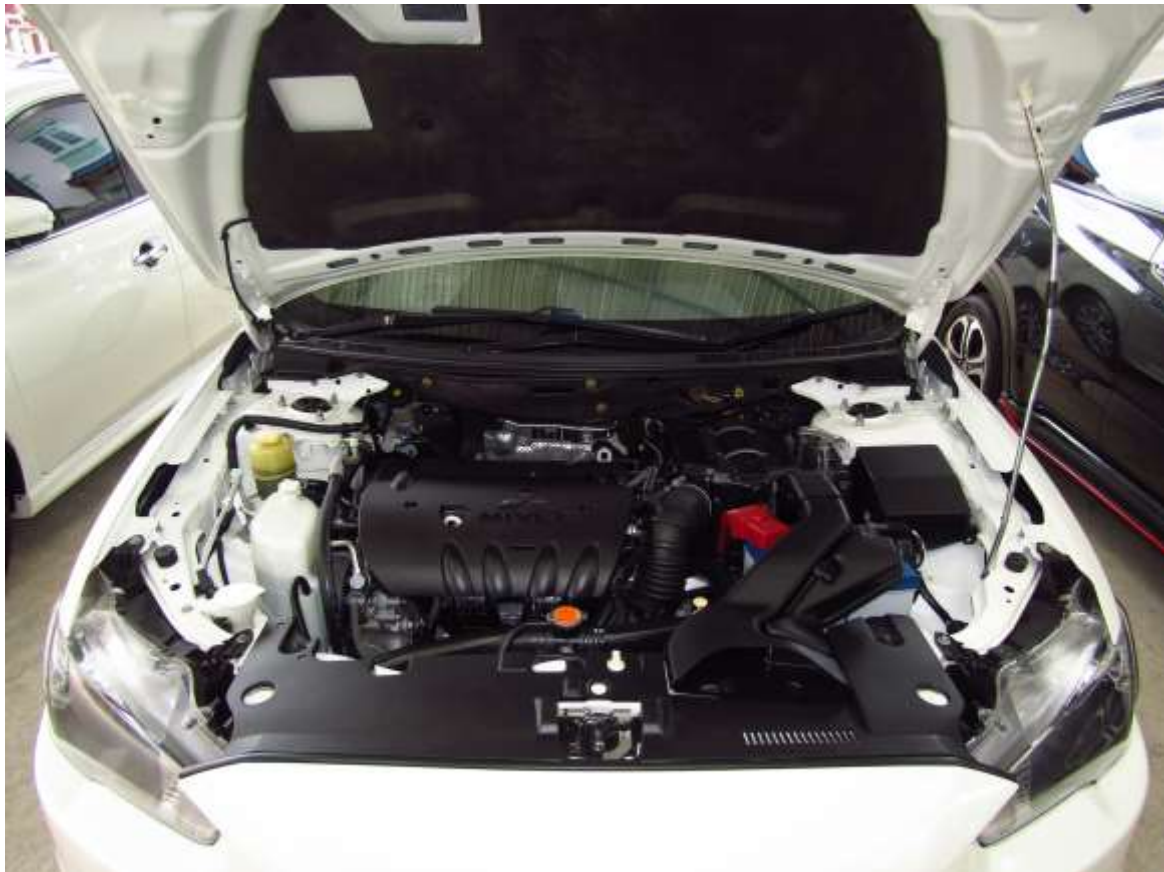
ภาพห้องเครื่อง - Engine Bay Visual Details:

การทดสอบ แบตเตอรี่ Battery Test	Battery Test		Charging System Test at 2000 rpm	
	Voltage	13.02	V	Voltage	14.24 V
	Rating	355	CCA	Status	Normal
	Current	783	CCA	Start System Test	
	Internal resistance	9.75	mΩ	Start Voltage	9.08 V
	State of Charge	100	%	Status	Normal
	State of Health	100	%	Max. Load Test at 2000 rpm	
	Status	Great		Max. Load	14.13 V
	Test Date	18.06.63		Voltage	
				Status	Normal
