INSPECTION
BY ONE2CARone2car.com
THAILAND'S NO.1 CAR SITE

Vehicle Inspection Report

ยี่ห้อ/รุ่น (Brand/Model): MITSUBISHI TRITON PLUS MEGA CAB 2.4 AT	วันที่ตรวจสอบรถยนต์ (Date of Inspection): 29/12/63
หมายเลขตัวถัง (VIN): MMTCYKK10JH011429	เลขคำขอบริการ (Job No.): I020/0150-11
หมายเลขเครื่องยนต์ (Engine No.): 4N15VCL4121	<p>Vehicle Picture:</p>  
ปีที่ผลิต (Build Date): 2018	
สีรถ (Color): เทา	
ระยะการใช้งาน (Mileage): 83,759 กม.	
หมายเลขทะเบียน (No. Plate): 2 ฉฉฉ 1457	
วันครบกำหนดชำระภาษี (Registration Expiry): 21 มิ.ย. 64	
ชื่อลูกค้า (Customer Name): @1กฤษกร (ศูนย์รวมรถบ้านรามอินทราซอย5)ตลาดรถกลางคืน	
ที่อยู่ (Address): รามอินทรา ซอย 5 แยก 9	
โทรศัพท์ (Tel): 081-344-4422	
สถานที่ตรวจสอบรถ (Inspection Place): @1กฤษกร (ศูนย์รวมรถบ้าน รามอินทราซอย5)ตลาดรถกลางคืน

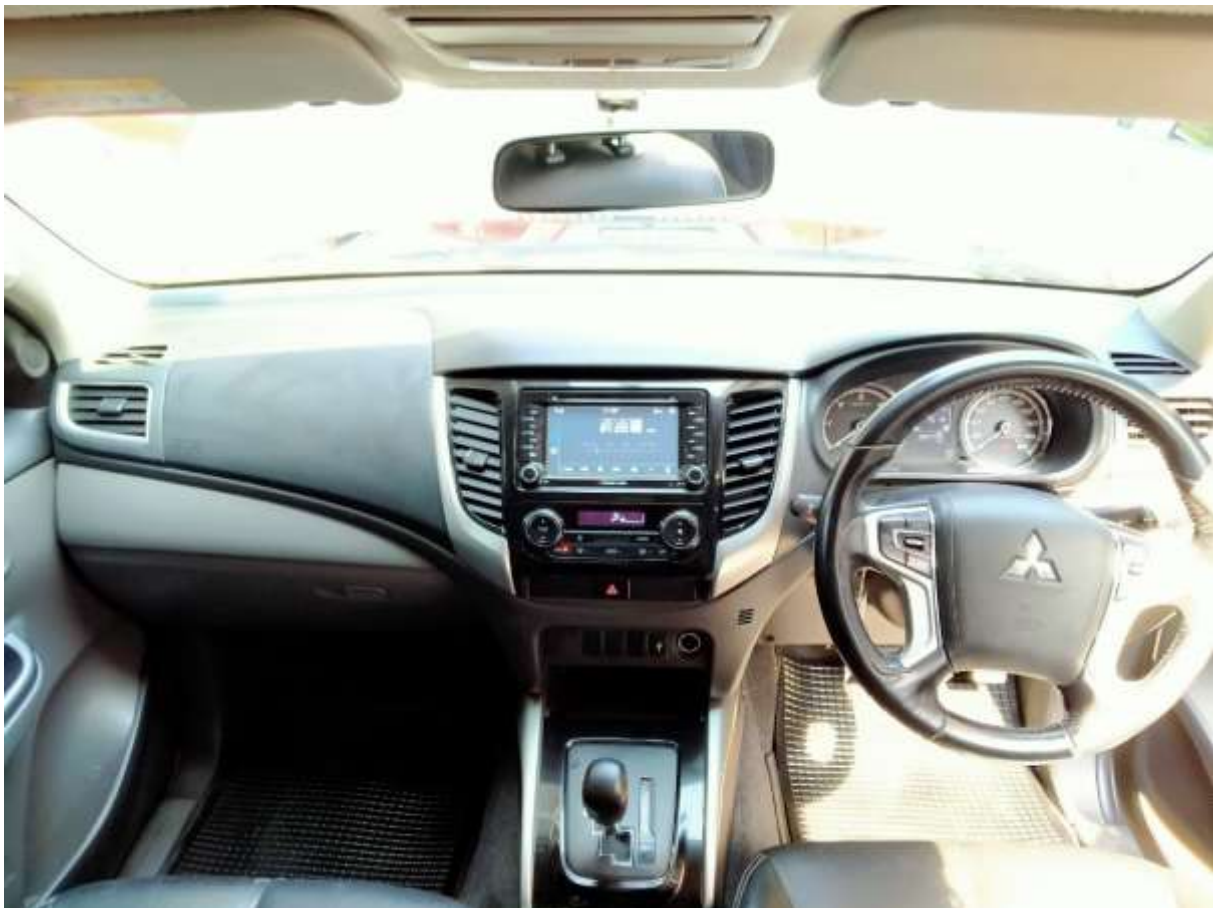
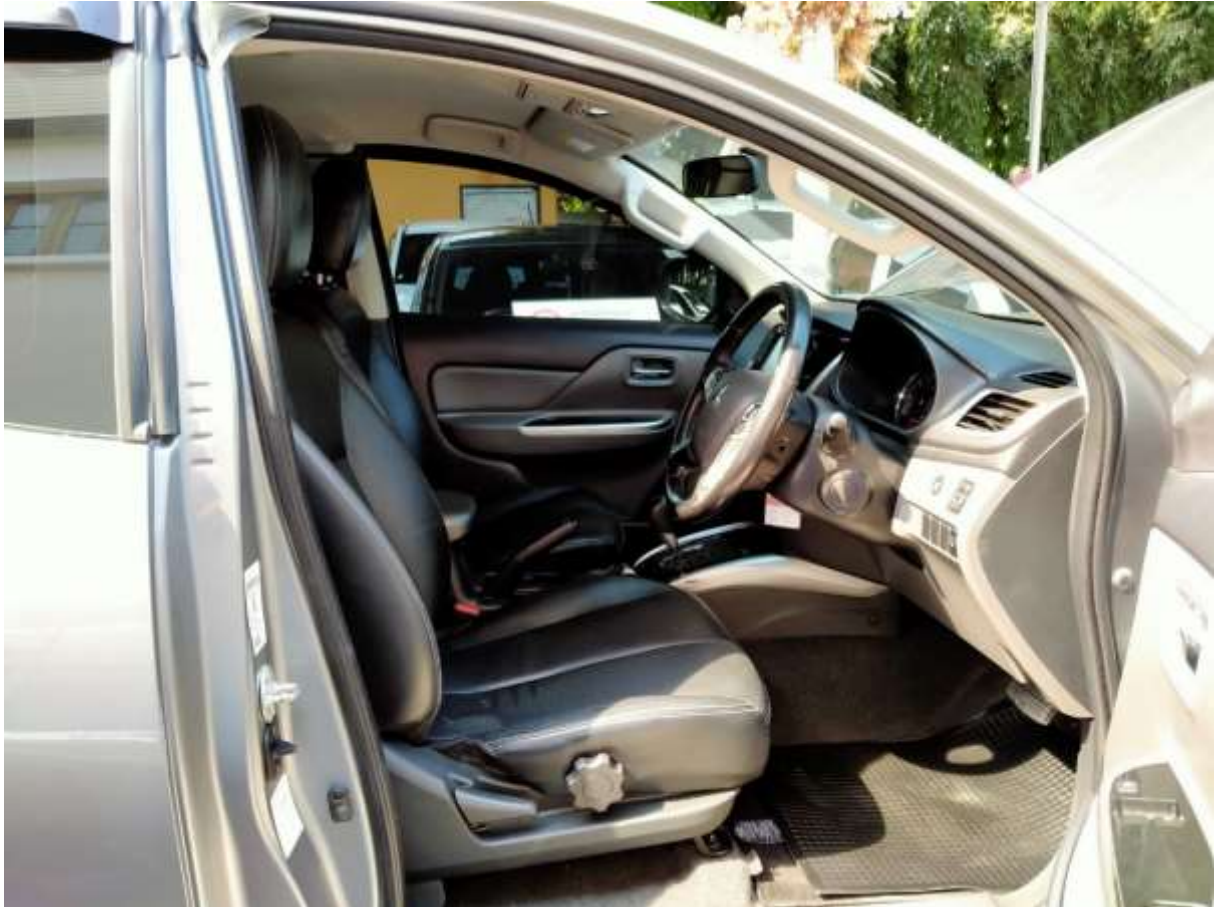
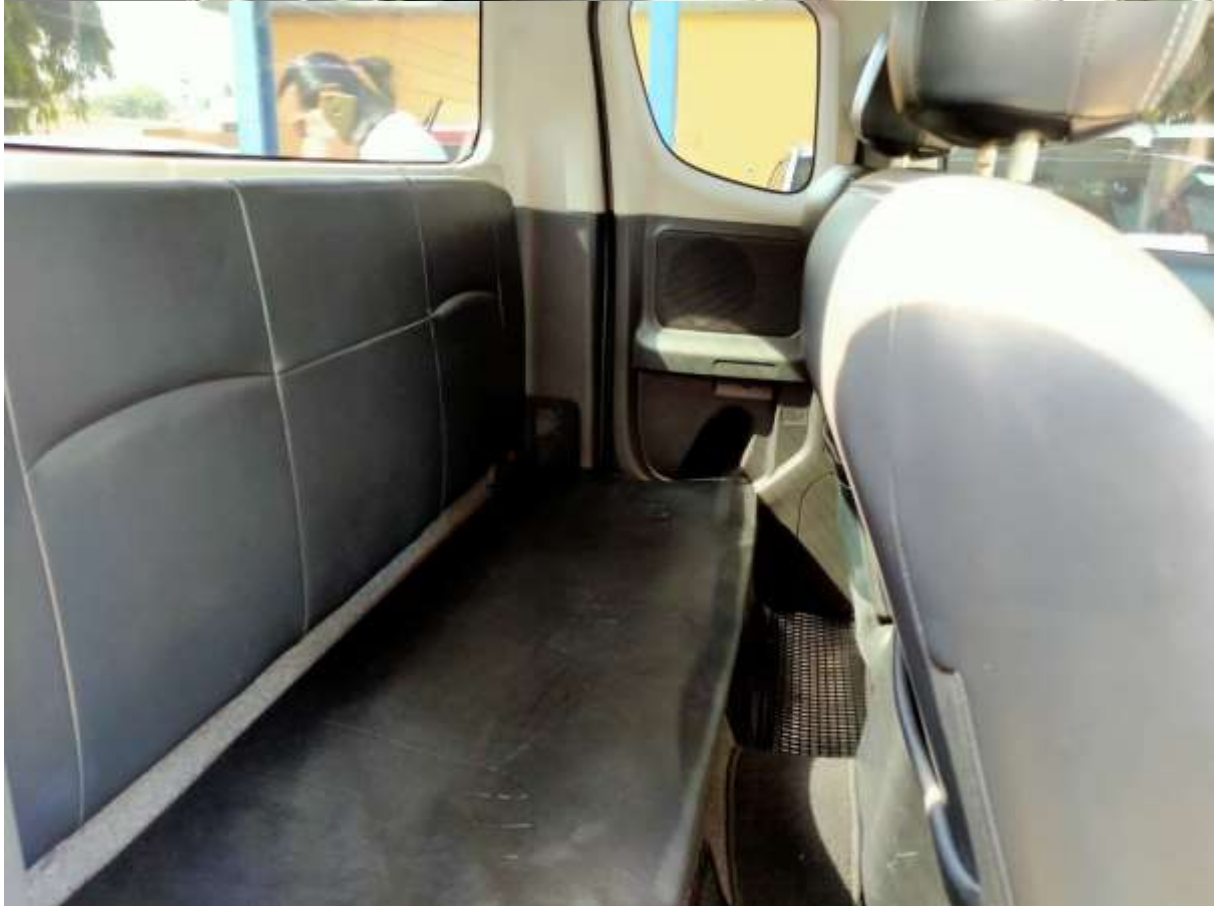
ที่นั่ง สภาพ Seat Appearance	สภาพดีตามอายุการใช้งาน
	การทำงาน การปรับ และการล็อคเบาะ Seat Adjust functional	ทำงานได้ดี
	สภาพ รางได้เบาะ Seat slide adjust rail	สภาพดีตามอายุการใช้งาน
	เข็มขัดนิรภัย Seat Belts	สภาพดีตามอายุการใช้งาน

ภาพภายในด้านหน้า หลัง และ จุดบกพร่อง - Interior Visual Details (Front, Rear and/or Defect):

ภาพภายในด้านหน้า หลัง และ จุดบกพร่อง (ต่อ) -Interior Visual Details (Front, Rear and/or Defect) (Continued):

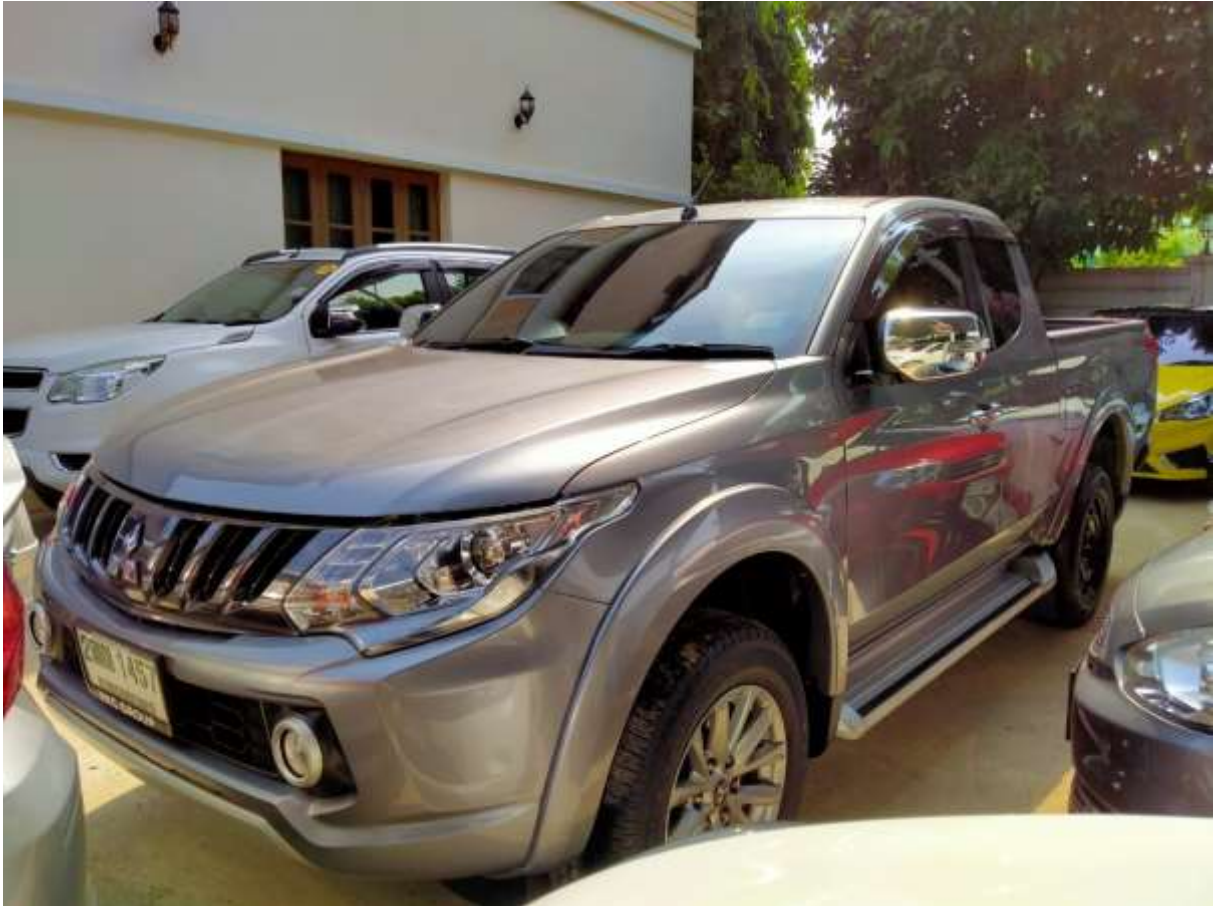
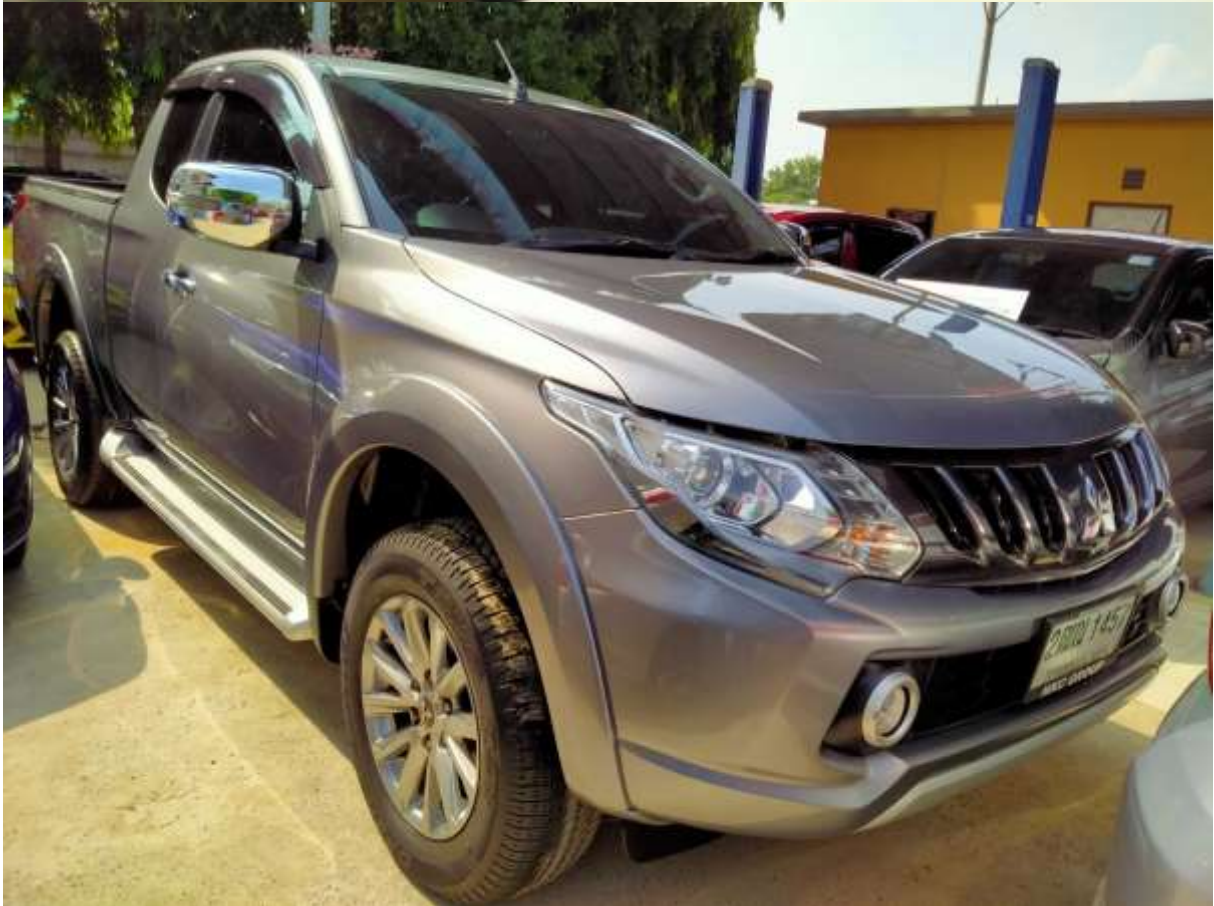
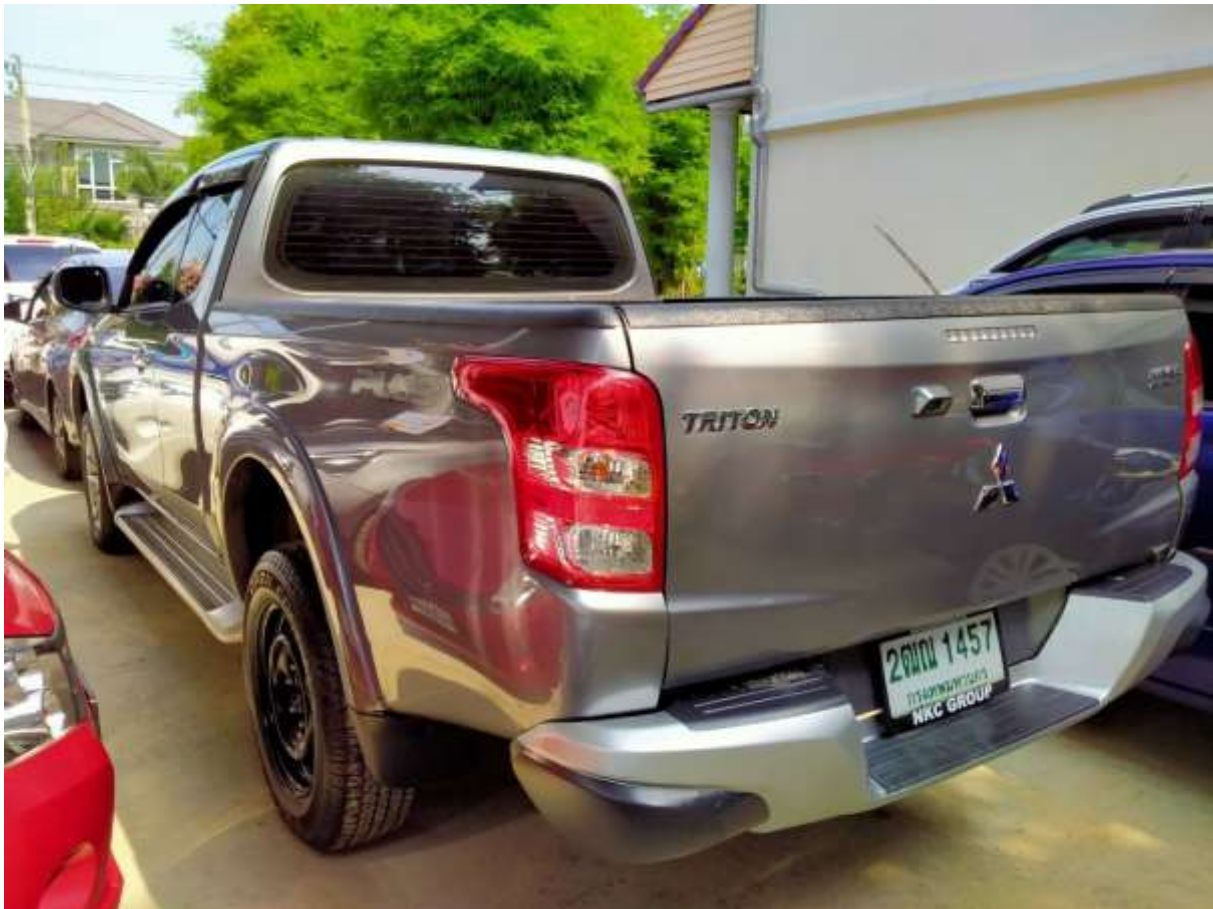
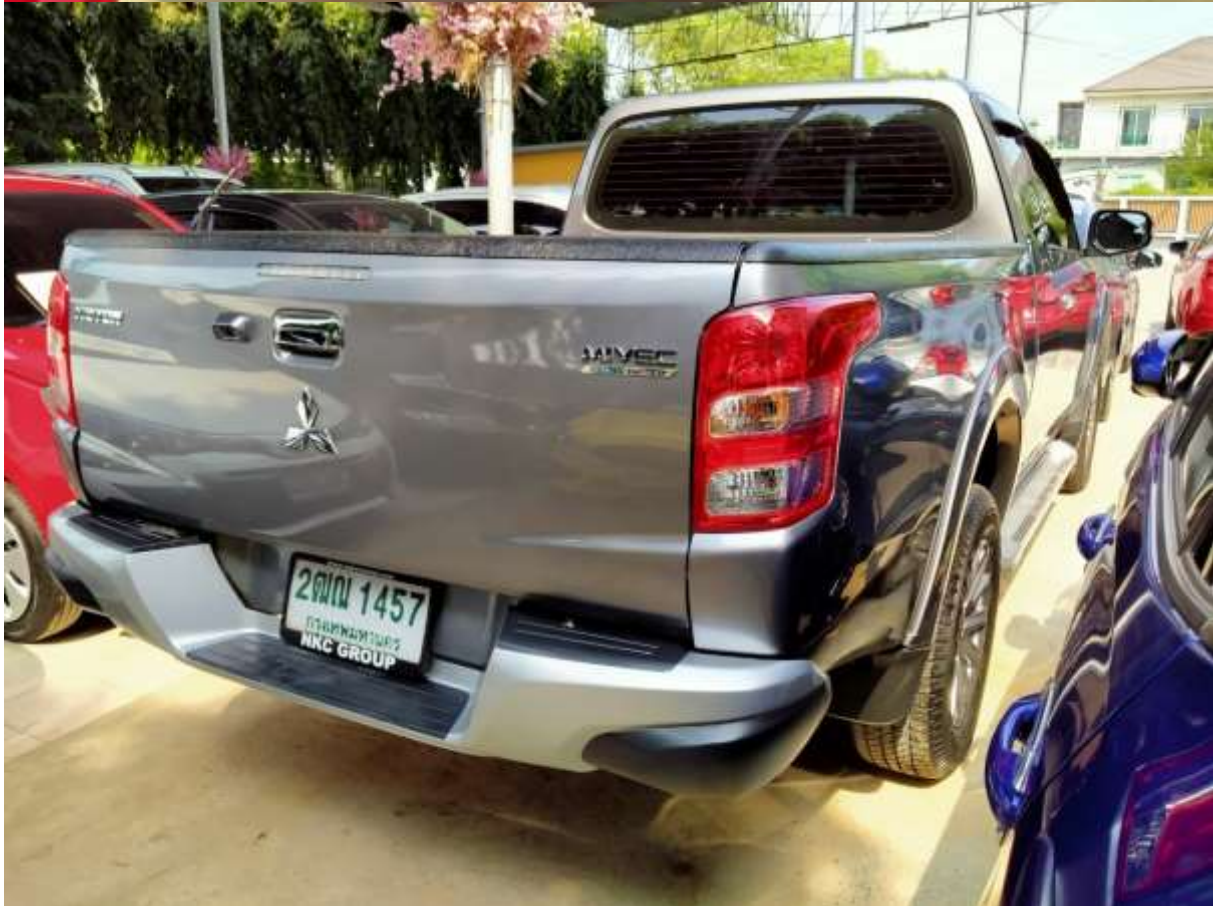
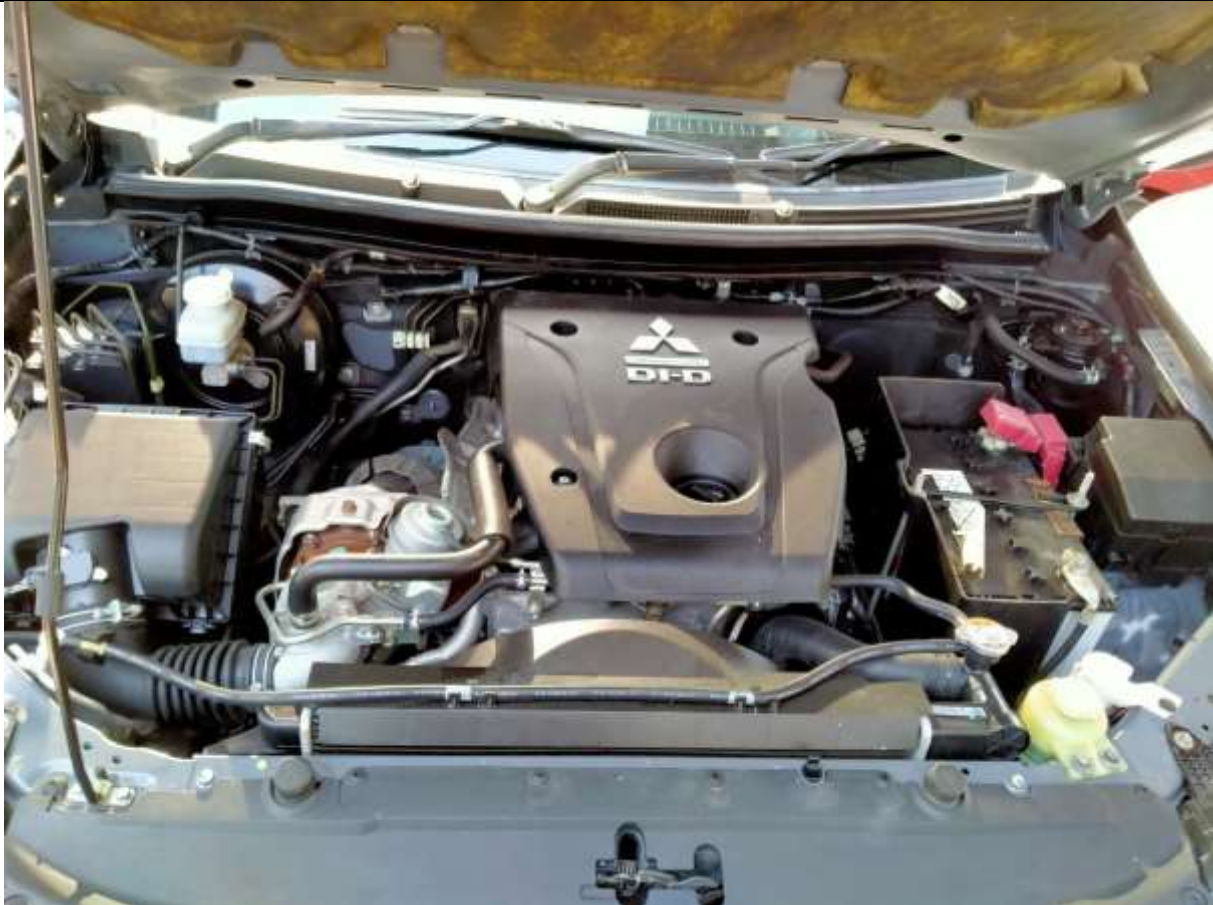
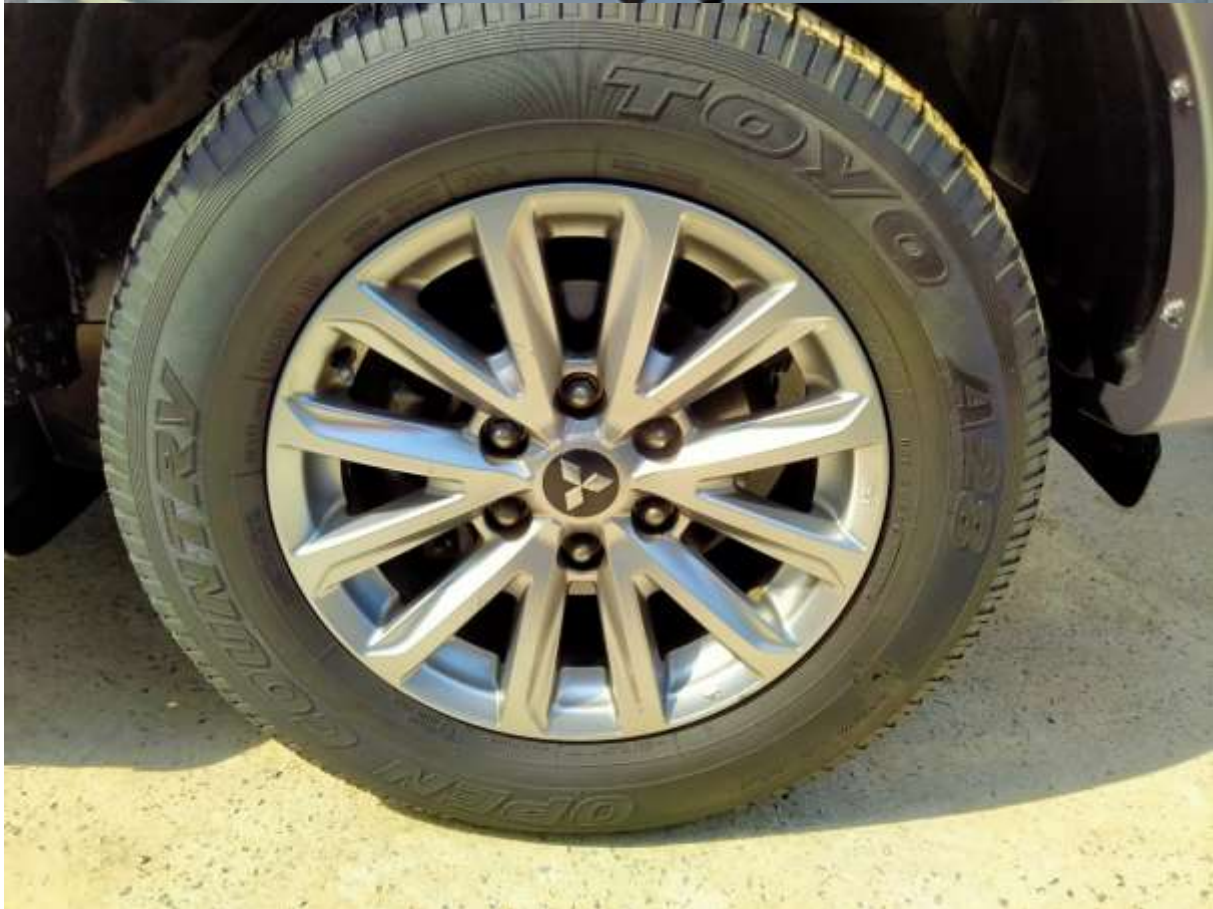
กันชนหน้า Front Bumper	สภาพดี
	คาน รับกันชนหน้า (ขวา) Front Side Member (Right) Appearance	สภาพดี
	คาน รับกันชนหน้า (ซ้าย) Front Side Member (Left) Appearance	สภาพดี
	ฝากระโปรงหน้ารถ Bonnet	สภาพดี
	กระจกบังลมหน้า Windshield	สภาพดี
	หลังคา Roof	สภาพดี
	ประตูหน้าขวา Front Right Door	สภาพดี
	ประตูหลังขวา Rear Right Door	สภาพดี
	บันไดขายน้าด้านขวา Right Rocker Panel	สภาพดี
	ประตูหน้าซ้าย Front Left Door	สภาพดี
	ประตูหลังซ้าย Rear Left Door	สภาพดี
	บันไดขายน้าด้านซ้าย Left Rocker Panel	สภาพดี
	ประตูท้าย, ฝากระโปรงท้าย Rear Tail Gate	สภาพดี
	กระจกบังลมหลัง Rear Screen	สภาพดี
	กันชนหลัง Rear Bumper	สภาพดี

ภาพภายนอก - Exterior Visual Details:
