Vehicle Inspection Report

4สรุปผลการตรวจสอบ (Inspection Summary)

ยี่ห้อ/รุ่น (Brand/Model): HONDA JAZZ 1.5 E (AS)AT	วันที่ตรวจสอบรถยนต์ (Date of Inspection): 04.10.61
หมายเลขตัวถัง (VIN): MRHGE8860DP204988	เลขคำขอบริการ (Job No.): IO18/089-092
หมายเลขเครื่องยนต์ (Engine No.): L15A75366599	Vehicle Picture:

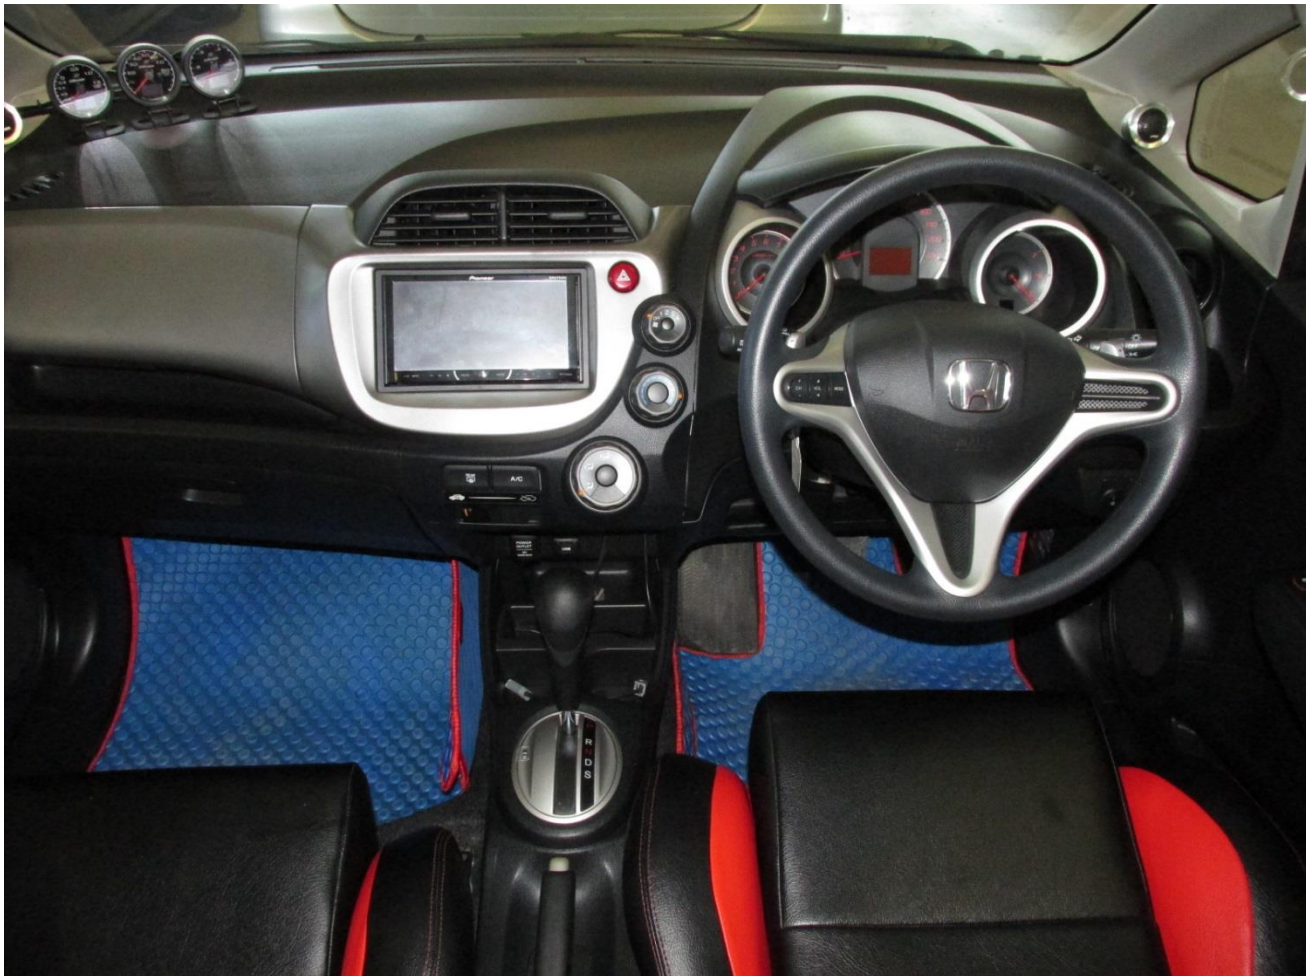
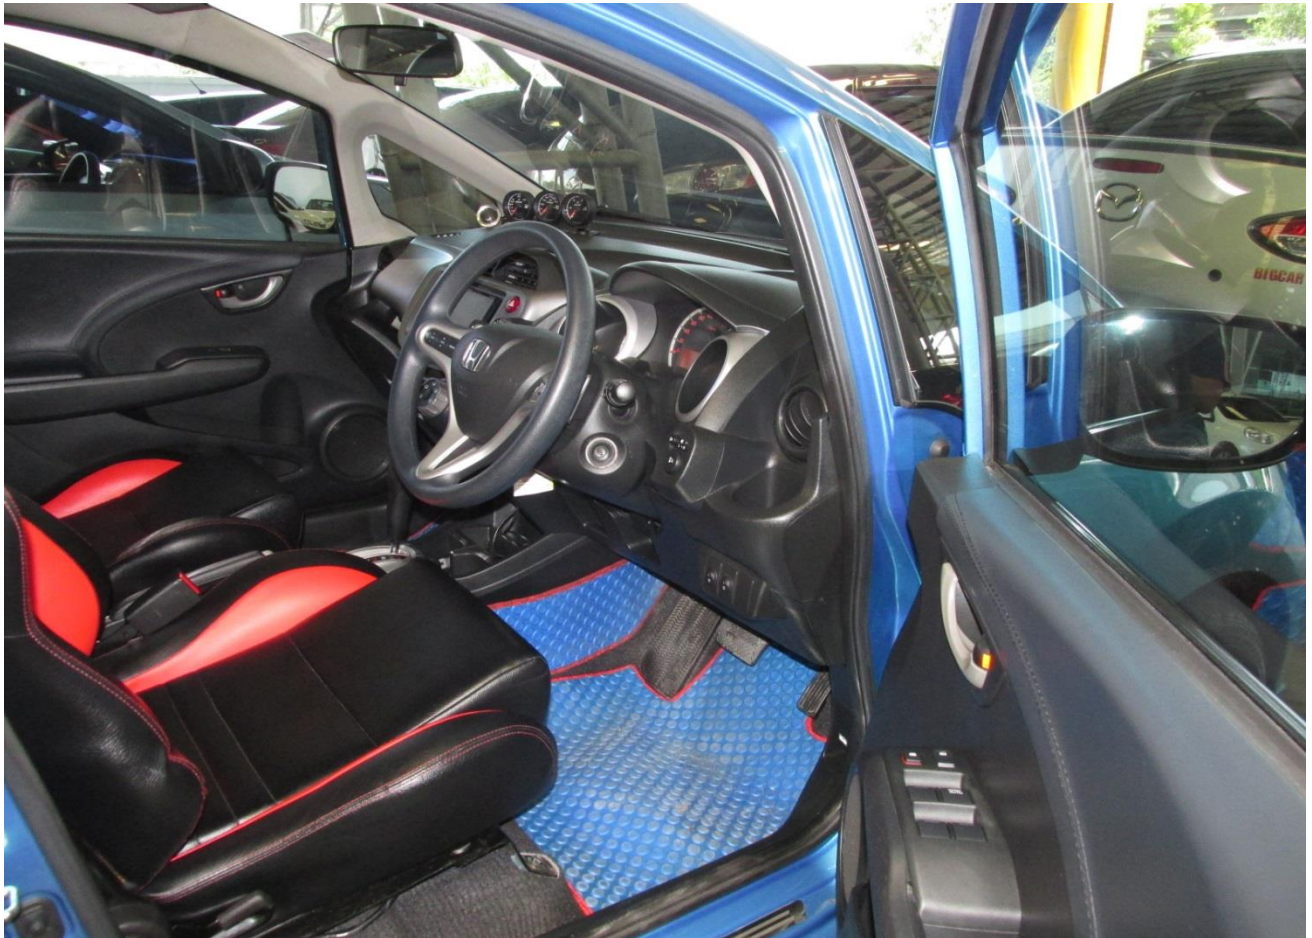
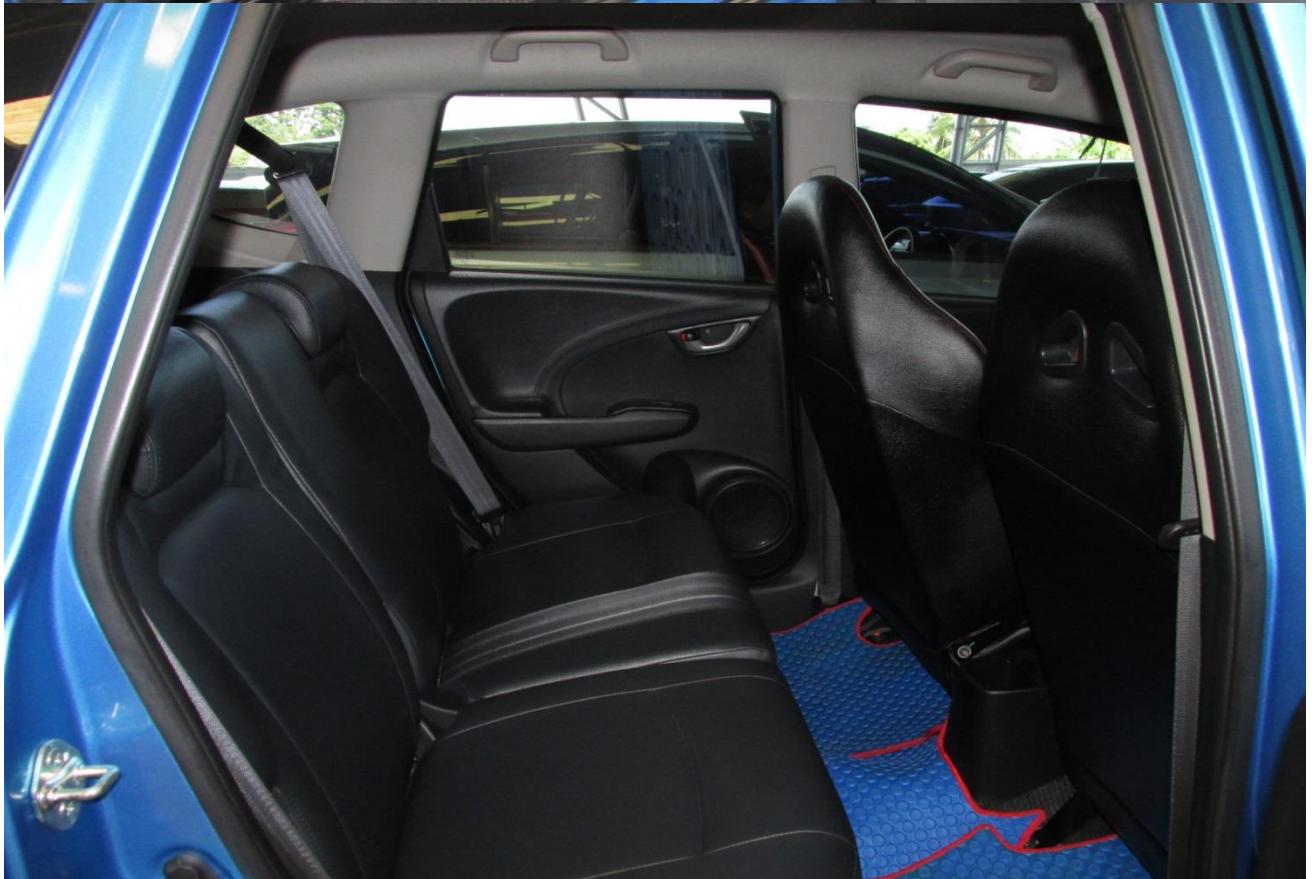
ภาพภายในด้านหน้า หลัง และ จุดบกพร่อง - Interior Visual Details (Front, Rear and/or Defect):

หน้าปัดและมาตรวัด ปกติ หรือ มีไฟ โชนหรือไม่มี Dash Warning Lights & Gauges	ไม่มีไฟโชน
 	การวินิจฉัยผ่านทาง OBD2 On-Board Diagnostics (OBD)	ปกติ
 	ระบบไฟส่องสว่าง All Lights System	ปกติ
 	สมุดคู่มือรถ Owner's Manual & Service Intervals	มีประจำรถ
 	อื่นๆ เพิ่มเติม เช่น กลิ่น เศษกระดาษ Odor and Other	N/A

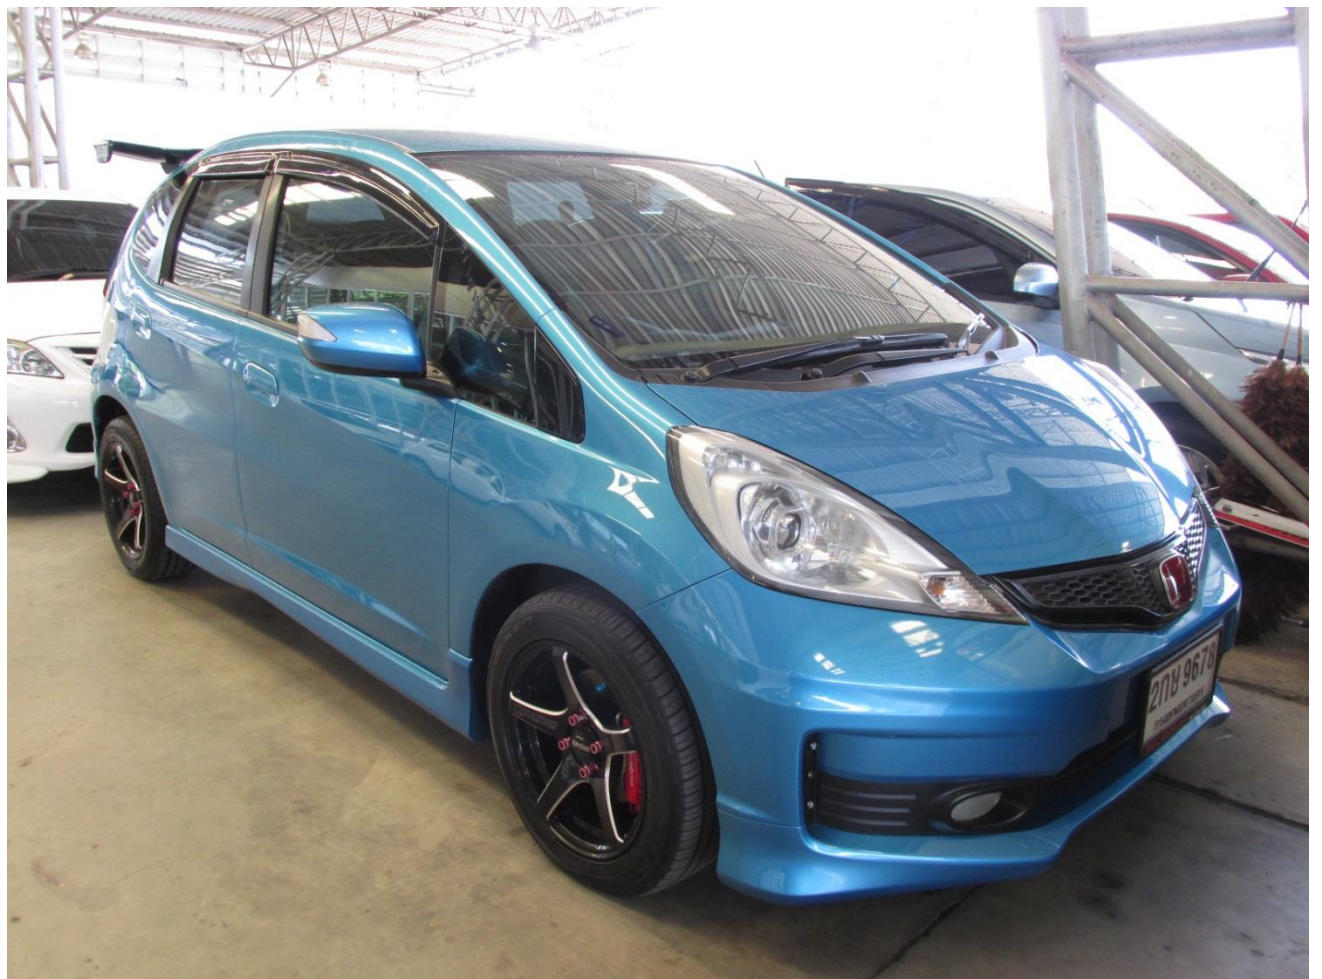
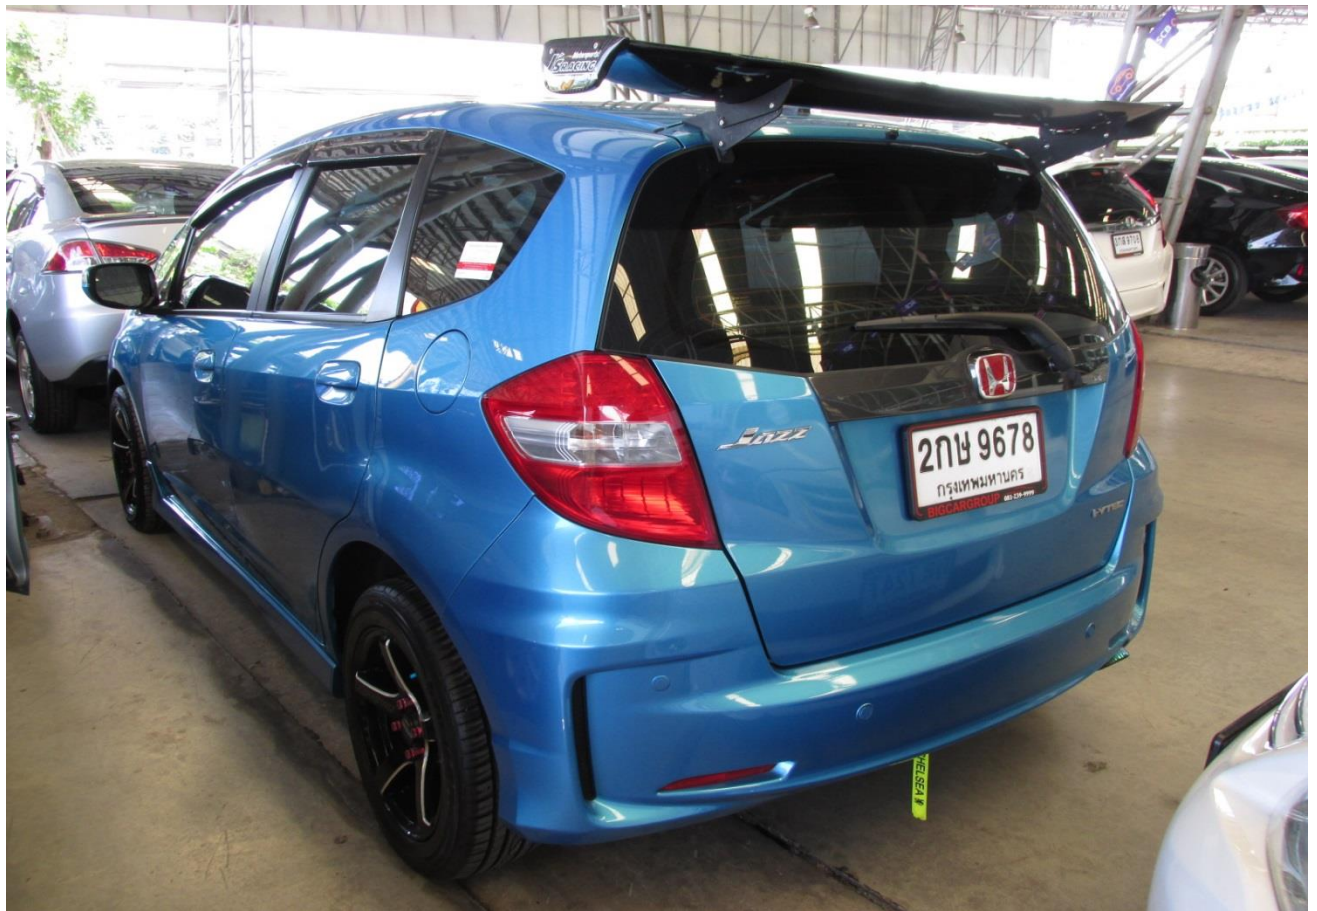
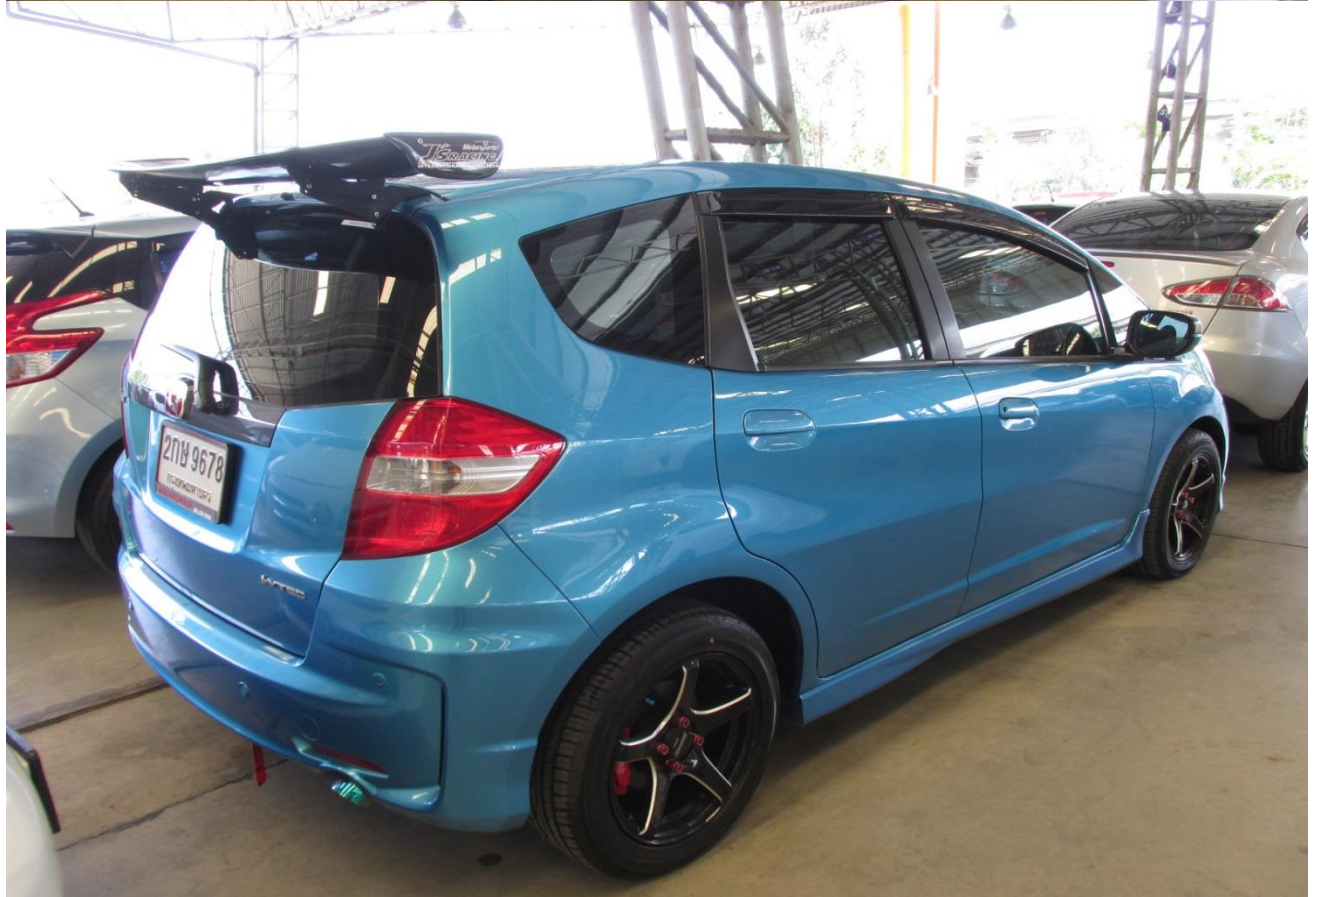
ภาพภายนอก - Exterior Visual Details:

ประตูหน้าขวา Front Right Door	มีรอยบุบเล็กน้อย

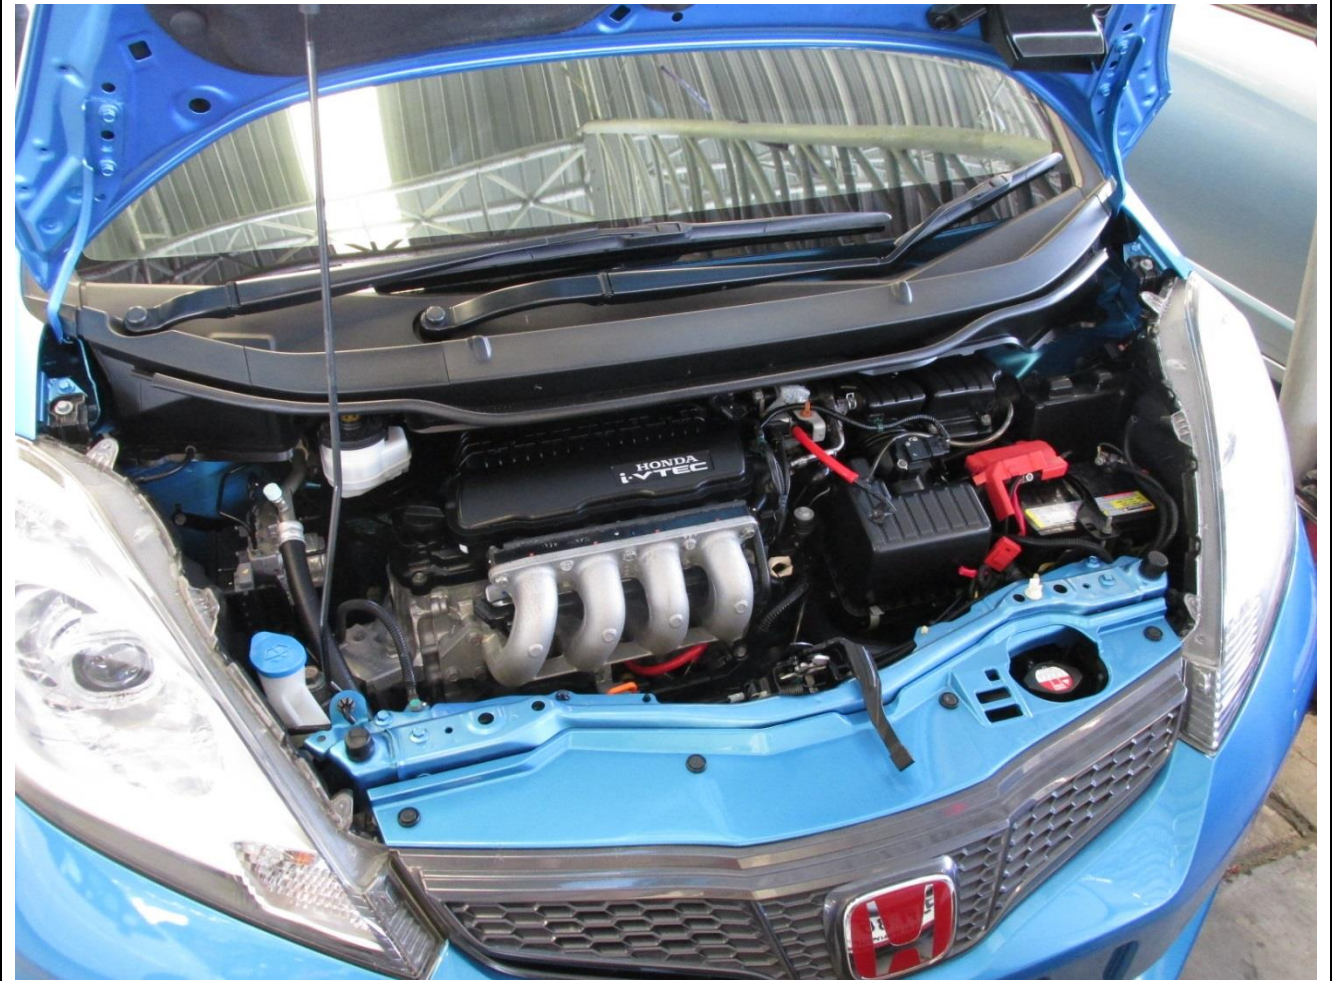
ภาพห้องเครื่อง - Engine Bay Visual Details:

เครื่องยนต์ไม่พบการรั่วซึม No any leak on engine	ใช่
 	รถสตาร์ทติดง่าย The car start without struggling	ใช่
 	กุญแจบิดง่าย/กุญแจระบบกดทำงานปกติ Key Turn Smoothly/ Push Start Normal operation	ใช่
 	เครื่องเดินเบาปกติ ไม่สั่นผิดปกติ Idle run smoothly, no abnormal shake	ใช่
 	ไม่มีเสียงหอนผิดปกติ No Squeaks Noise	ใช่
 	เสียงท่อไอเสียดังปกติ ไม่มีรั่ว Exhaust quiet and free from leaks	ใช่
 	ควันไม่ขาว ควันไม่ดำ No white or black smoke	ใช่
 	สภาพรวมของโครงสร้าง และตัวถัง Chassis Frames & Members Appearance	สภาพดีตามอายุการใช้งาน
 	ระดับของเหลว Fluid Level	อยู่ในระดับปกติ

แบตเตอรี่ไม่รั่ว และ ชุดยึด ไม่มีสนิม No any leak on battery and no corrosion on battery support bracket	สภาพดีตามอายุการใช้งาน																																					
 	การทดสอบ แบตเตอรี่ Battery Test	<table border="1"> <thead> <tr> <th colspan="2">Battery Test</th> </tr> </thead> <tbody> <tr> <td>Voltage</td> <td>11.77 V</td> </tr> <tr> <td>Rating</td> <td>325 CCA</td> </tr> <tr> <td>Current</td> <td>306 CCA</td> </tr> <tr> <td>Internal resistance</td> <td>8.84 mΩ</td> </tr> <tr> <td>State of Charge</td> <td>0 %</td> </tr> <tr> <td>State of Health</td> <td>84 %</td> </tr> <tr> <td>Status</td> <td>Great</td> </tr> <tr> <td>Test Date</td> <td>04.10.61</td> </tr> </tbody> </table>	Battery Test		Voltage	11.77 V	Rating	325 CCA	Current	306 CCA	Internal resistance	8.84 mΩ	State of Charge	0 %	State of Health	84 %	Status	Great	Test Date	04.10.61	<table border="1"> <thead> <tr> <th colspan="2">Charging System Test at 2000 rpm</th> </tr> </thead> <tbody> <tr> <td>Voltage</td> <td>14.30 V</td> </tr> <tr> <td>Status</td> <td>Normal</td> </tr> <tr> <th colspan="2">Start System Test</th> </tr> <tr> <td>Start Voltage</td> <td>9.71 V</td> </tr> <tr> <td>Status</td> <td>Normal</td> </tr> <tr> <th colspan="2">Max. Load Test at 2000 rpm</th> </tr> <tr> <td>Max. Load Voltage</td> <td>14.12 V</td> </tr> <tr> <td>Status</td> <td>Normal</td> </tr> </tbody> </table>	Charging System Test at 2000 rpm		Voltage	14.30 V	Status	Normal	Start System Test		Start Voltage	9.71 V	Status	Normal	Max. Load Test at 2000 rpm		Max. Load Voltage	14.12 V	Status	Normal

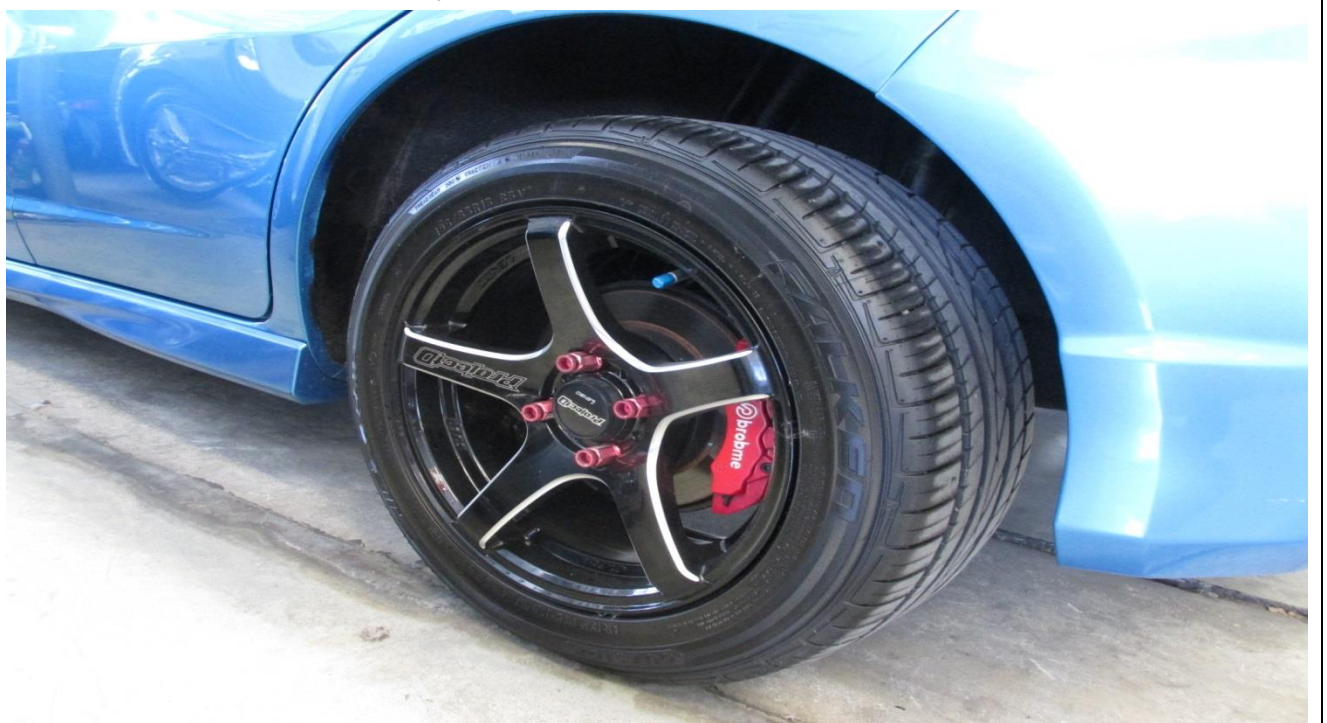
ภาพโดยรวมของยาง ล้อ และ เบรค - Tyres, Wheels & Brakes Visual Details:

สภาพยางรถยนต์, สัปดาห์/ปี ผลิต Tyres Appearance, Year	4516
 	สภาพล้อ,ฝาครอบล้อ Wheel Rims Appearance	สภาพดีตามอายุการใช้งาน
 	ล้อ และยางอะไหล่ Spare Tyre & Rim	สภาพดีตามอายุการใช้งาน
 	คาลิปเปอร์เบรค และท่อน้ำมัน Brake Hose Callipers & Pipes	สภาพปกติไม่พบการรั่วซึม
 	ผ้าดิสเบรค (หน้า/หลัง) Brake Pads (Front/Rear)	สภาพดีตามอายุการใช้งาน
 	จานดิสเบรค(หน้า/หลัง) Brake Discs (Front/Rear)	ควรเจียจานเบรคครั้งต่อไปที่เปลี่ยนผ้าเบรค
 	ดรัมเบรคล้อหลัง Brakes and Drums any No Leakage	N/A
 	การทำงานของเบรคมือ Park Brake function	ระบบการทำงานปกติ
 	คำแนะนำอื่นๆ Other	N/A
