1023/0035-58

Isuzu D-Max SPACE CAB 1.9 S Pickup MT

Apr 26, 2023

Vehicle Inspection Report สรุปผลการตรวจสอบรถ (Inspection Summary)

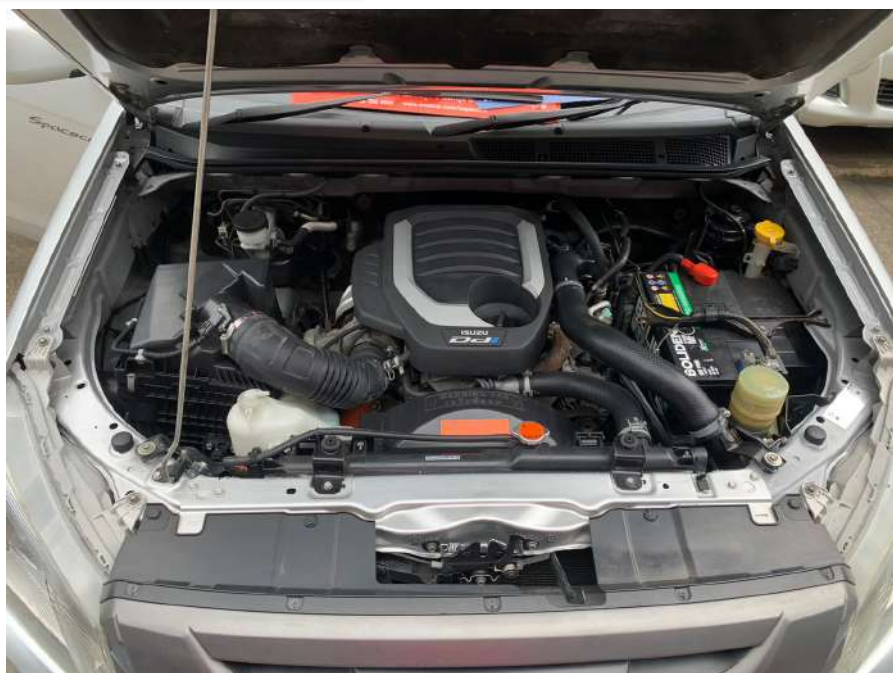
ภาพห้องเครื่อง

4.1 เครื่องยนต์ไม่พบการรั่วซึม No any leak on engine

4.9 ระดับของเหลว Fluid Level

4.10 การรั่วไหลของน้ำมัน Fluid Leaks

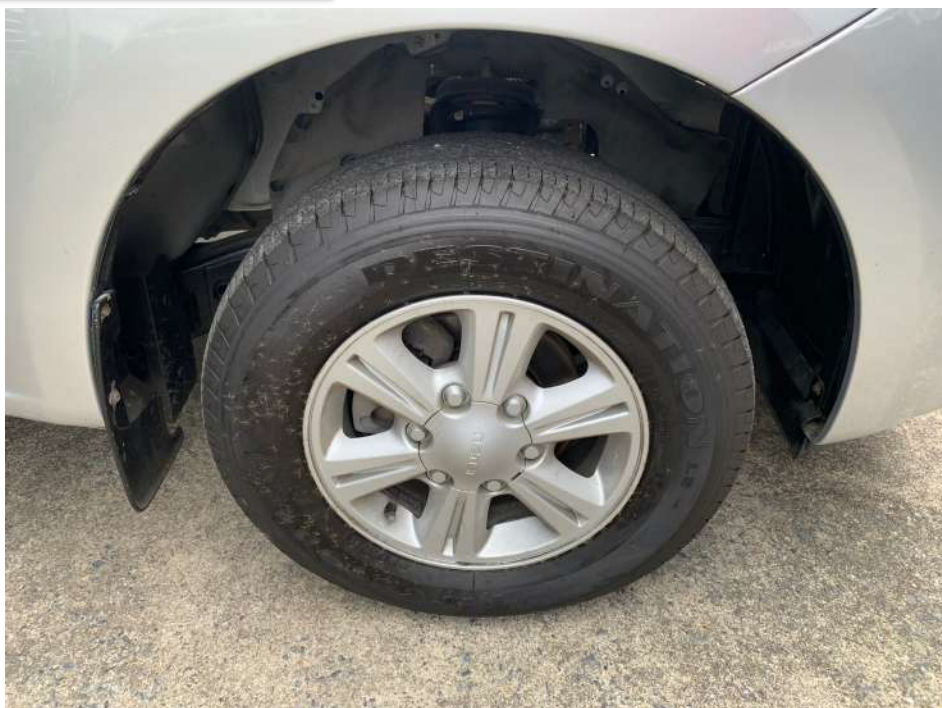
ขอบยาง ล้อ

5.1 สภาพยางรถยนต์, สัปดาห์/ปี ผลิต Tires Appearance, Year

0622

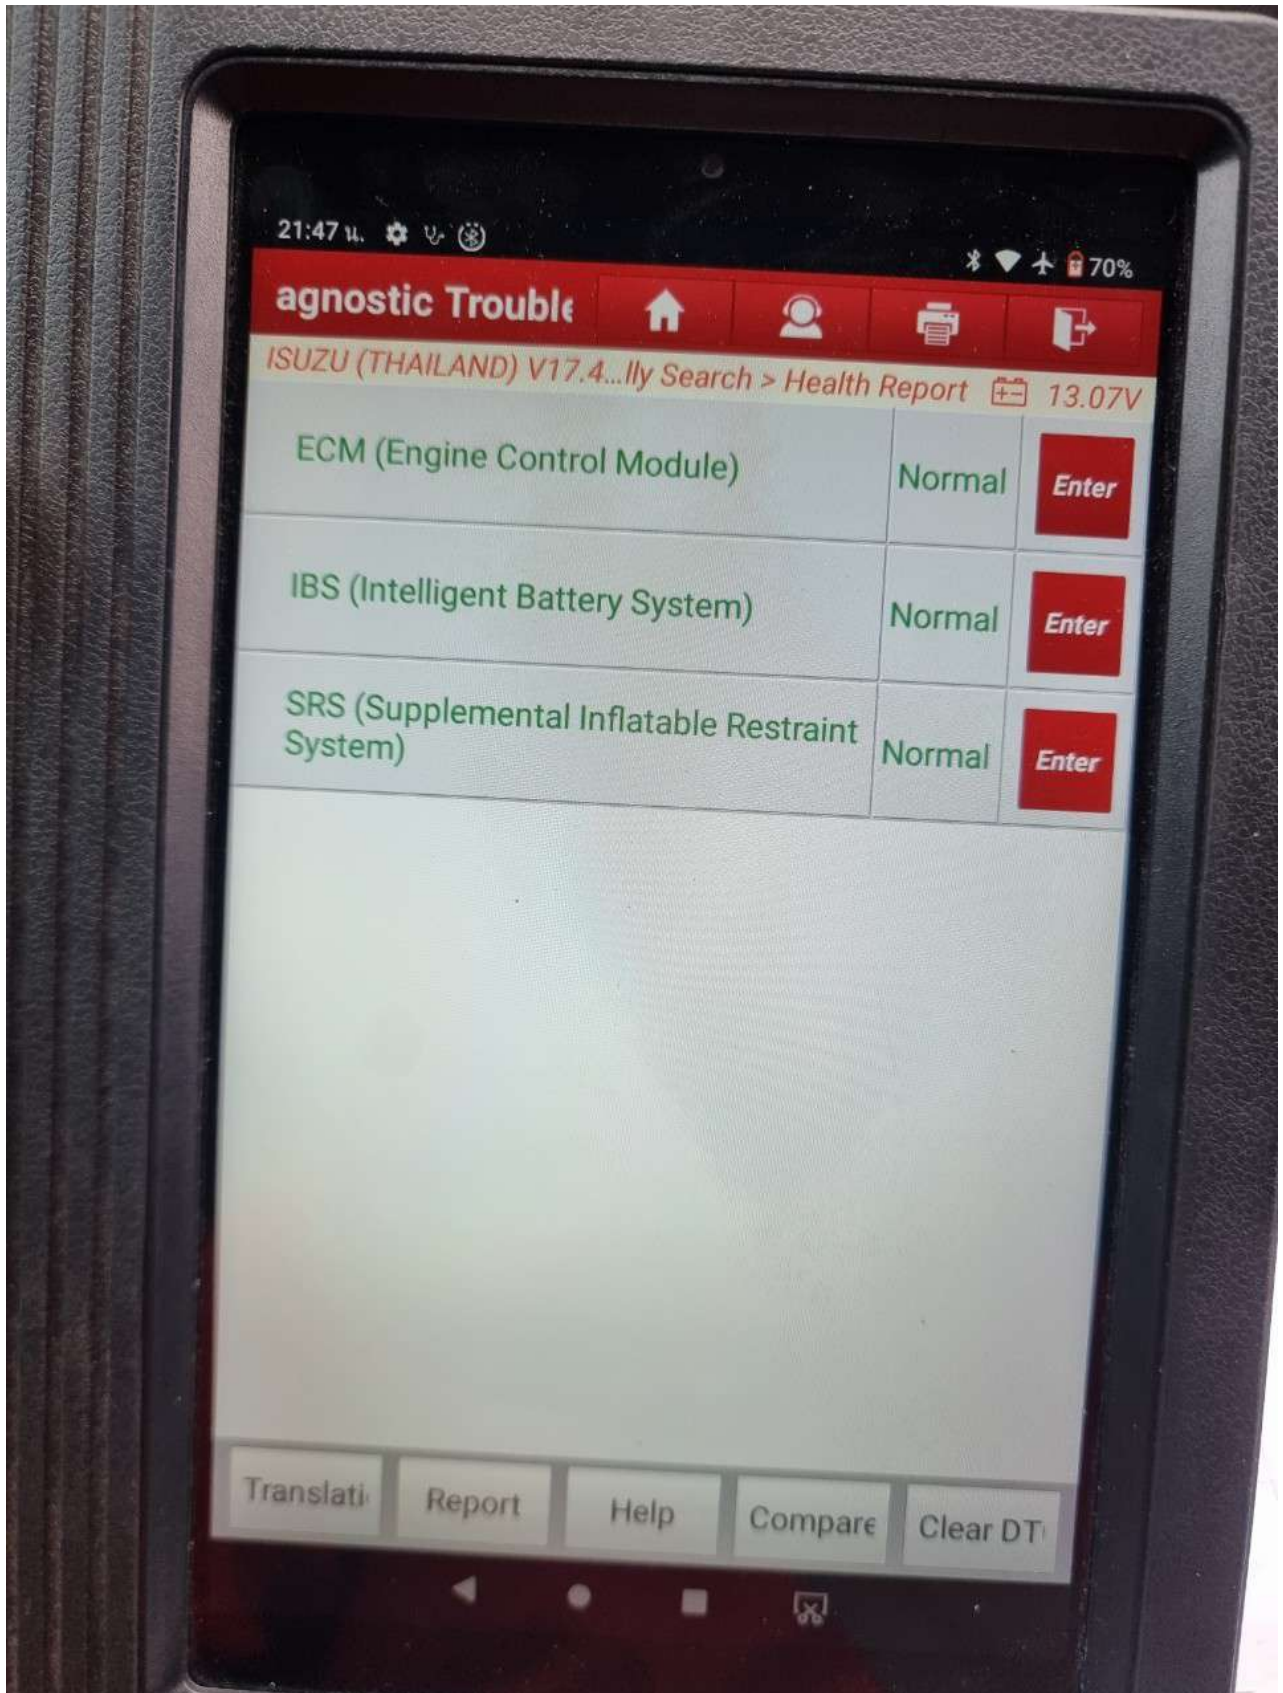
ภาพ OBD

2.17 การวินิจฉัยผ่านทาง OBD2 On-Board Diagnostics (OBD)
