# Vehicle Inspection Report

## สรุปผลการตรวจสอบ (Inspection Summary)

ยี่ห้อ/รุ่น (Brand/Model): HONDA CIVIC HYBRID	วันที่ตรวจสอบรถยนต์ (Date of Inspection): 17-11-63
หมายเลขตัวถัง (VIN): MRHFB4620DP101234	เลขคำขอบริการ (Job No.): I020/0105
หมายเลขเครื่องยนต์ (Engine No.): LEA22501215	Vehicle Picture:

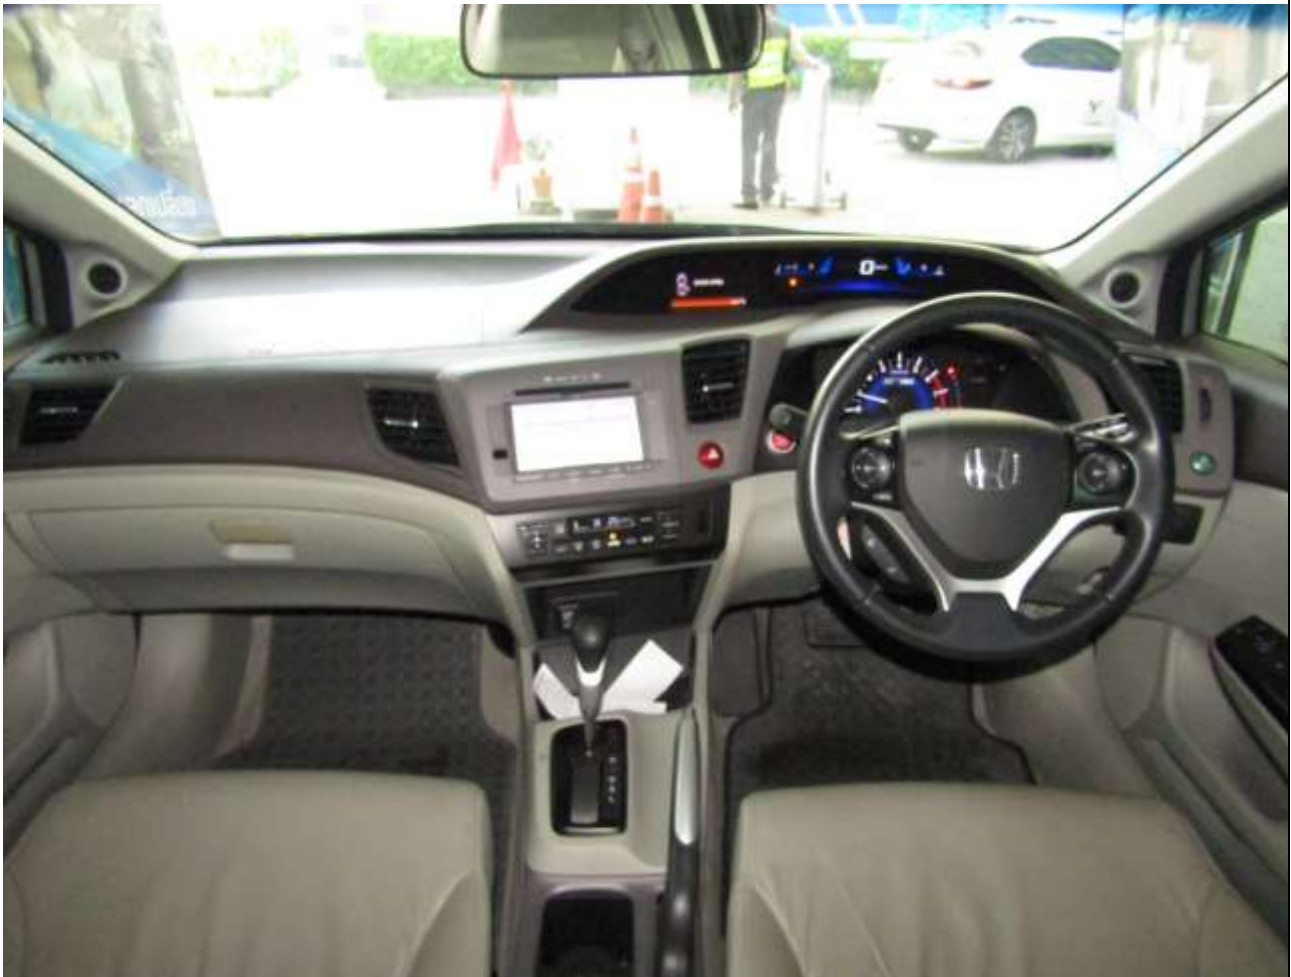
### ภาพภายในด้านหน้า หลัง และ จุดบกพร่อง - Interior Visual Details (Front, Rear and/or Defect):

ที่นั่ง สภาพ Seat Appearance	สภาพดีตามอายุการใช้งาน
 	การทำงาน การปรับ และการล็อกเบาะ Seat Adjust functional	ทำงานได้ดี
 	สภาพรางได้เบาะ Seat slide adjust rail	สภาพดีตามอายุการใช้งาน
 	เข็มขัดนิรภัย Seat Belts	สภาพดีตามอายุการใช้งาน
