I024/0060-42

Toyota Hilux Revlo 2.7 SINGLE J

Vehicle Inspection Report

สรุปผลการตรวจสภาพรถ (Inspection Summary)

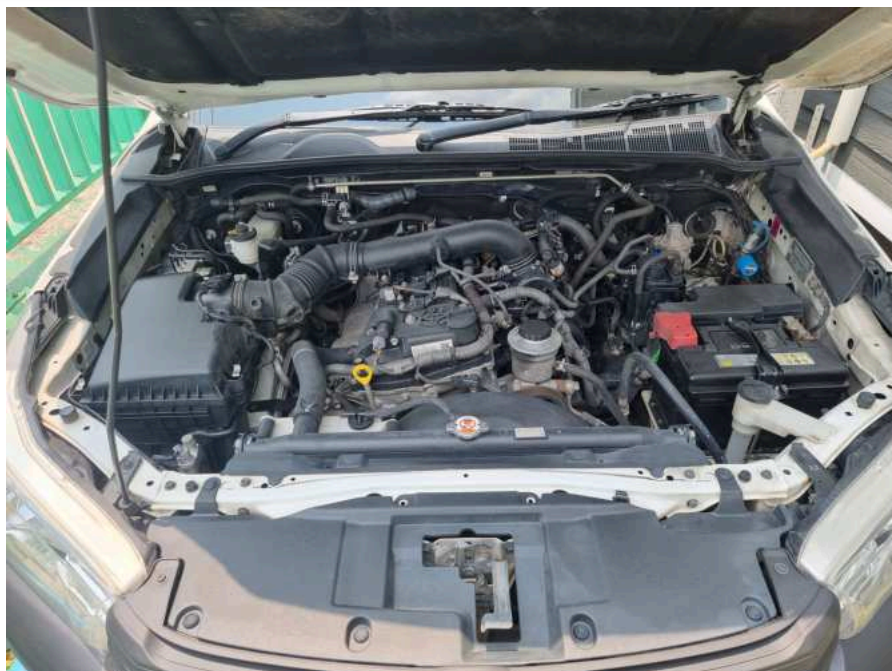
ภาพห้องเครื่อง

Voltage	12.95	V
Rating	600	CCA
Current	910	CCA
Internal resistance	2.97	mΩ
State of Charge	100	%
State of Health	100	%
Status	GREAT
