# Vehicle Inspection Report

ยี่ห้อ/รุ่น (Brand/Model): TOYOTA ALPHARD 3.5 V AT (V6)	วันที่ตรวจสอบรถยนต์ (Date of Inspection):
หมายเลขตัวถัง (VIN): JTEGS23H308062463	เลขคำขอบริการ (Job No.) : I020/0023-89
หมายเลขเครื่องยนต์ (Engine No.): 2GR 0850607	Vehicle Picture:  
ปีที่ผลิต (Build Date): 2012	
สีรถ (Color): ขาว	
ระยะการใช้งาน(Mileage): 180,088 กม.	
หมายเลขทะเบียน (No. Plate): ฆศ 8388	
วันครบกำหนดชำระภาษี (Registration Expiry): 11 ต.ค. 64	
ชื่อลูกค้า (Customer Name): REGENT HOME CAR รีเจนท์โฮม คาร์	
ที่อยู่(Address): ราชพฤกษ์	
โทรศัพท์ (Tel): 089-4588661	
สถานที่ตรวจสอบรถ (Inspection Place): REGENT HOME CAR รีเจนท์โฮม คาร์

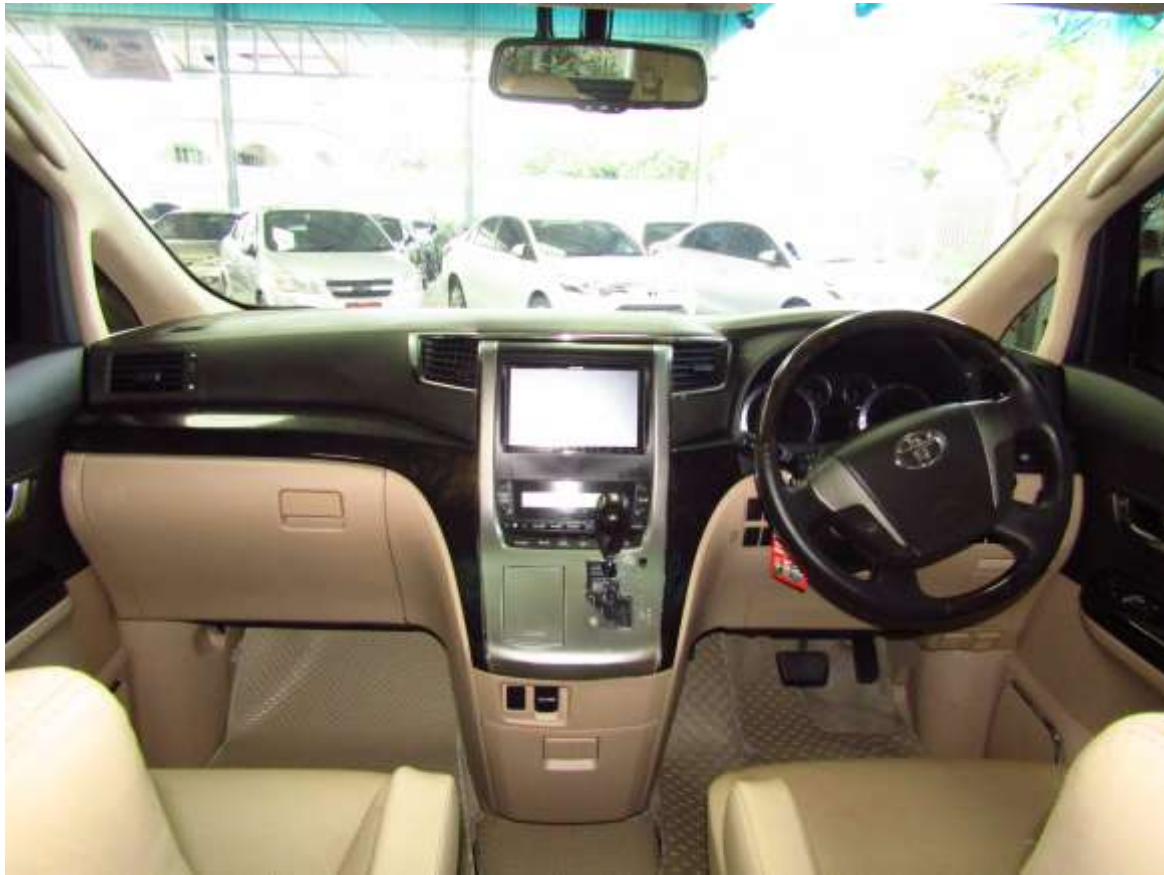
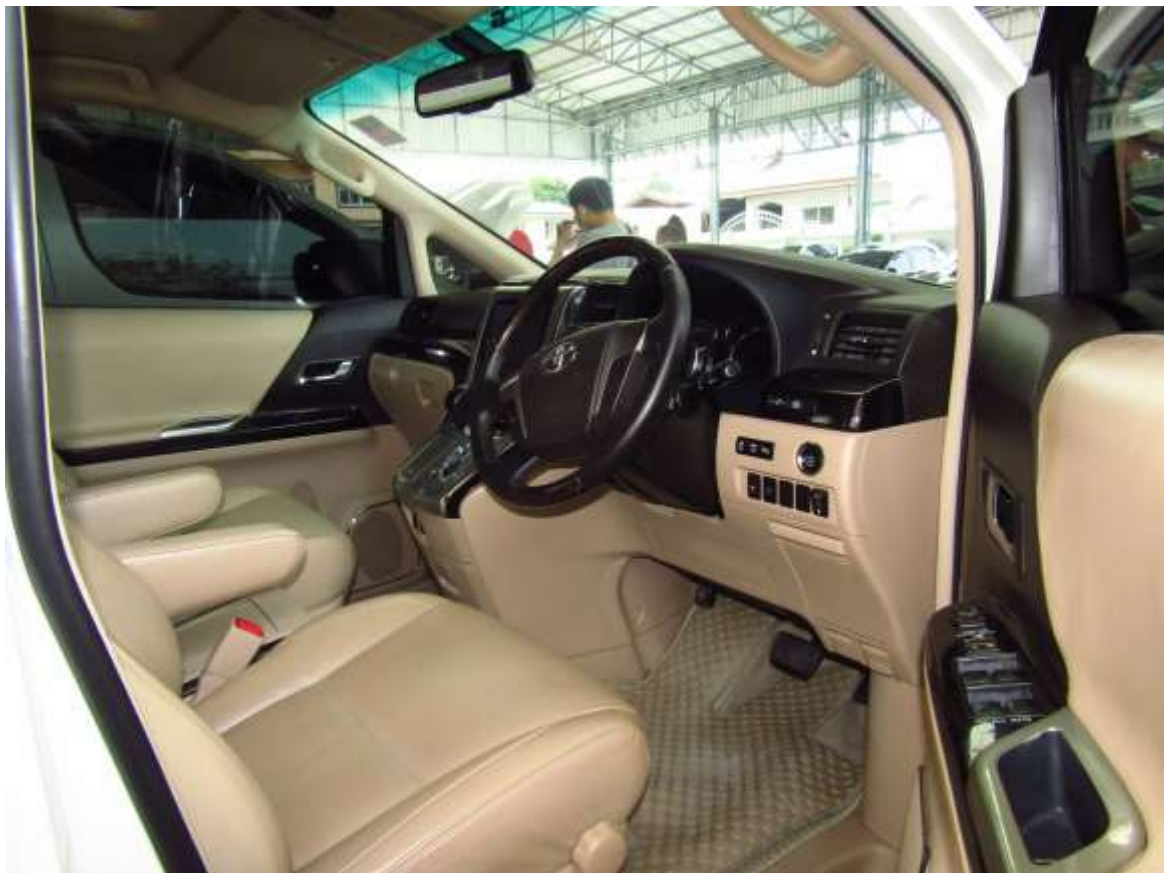
ภาพภายในด้านหน้า หลัง และ จุดบกพร่อง - Interior Visual Details (Front, Rear and/or Defect):

ที่นั่ง สภาพ Seat Appearance	สภาพตามอายุการใช้งาน
	การทำงาน การปรับ และการล็อค เบาะ Seat Adjust functional	ทำงานได้ดี
	สภาพ รางใต้เบาะ Seat slide adjust rail	สภาพตามอายุการใช้งาน
	เข็มขัดนิรภัย Seat Belts	สภาพตามอายุการใช้งาน
	อื่นๆเพิ่มเติม Others	N/A

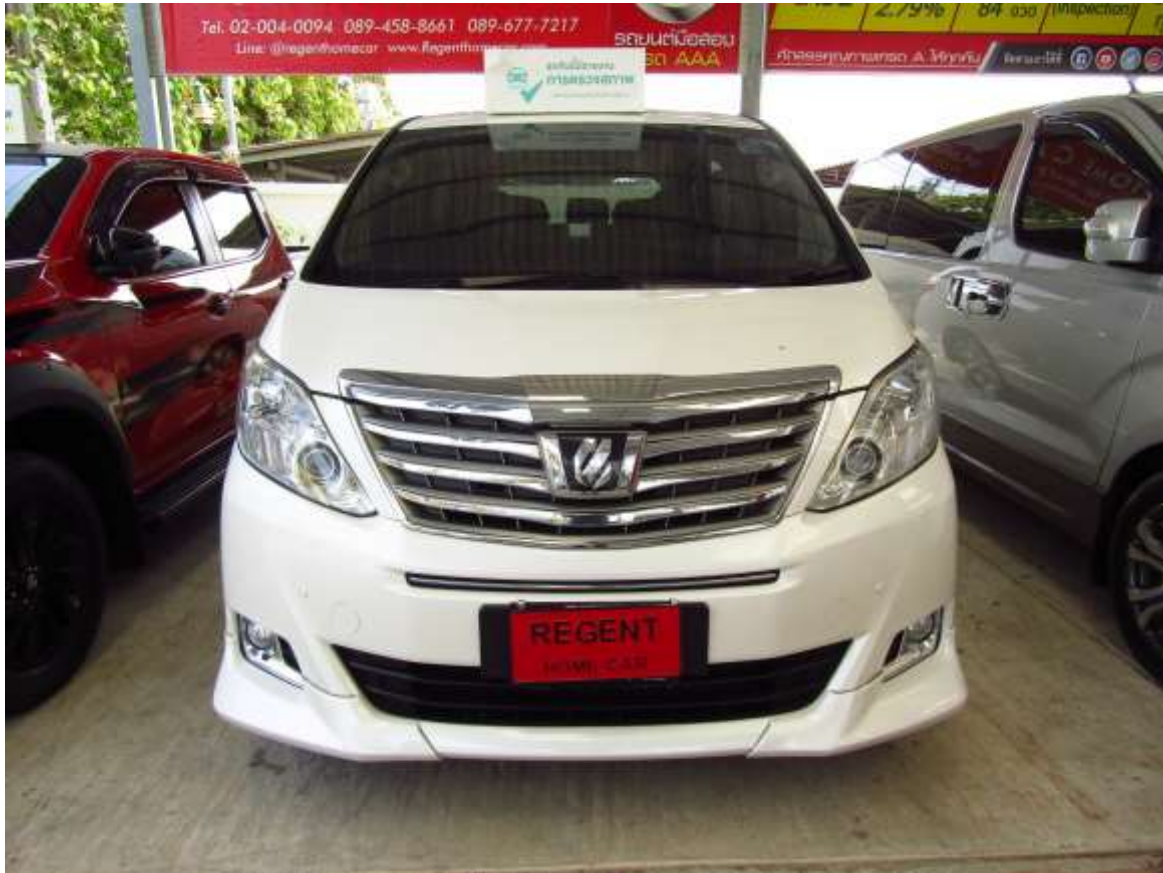
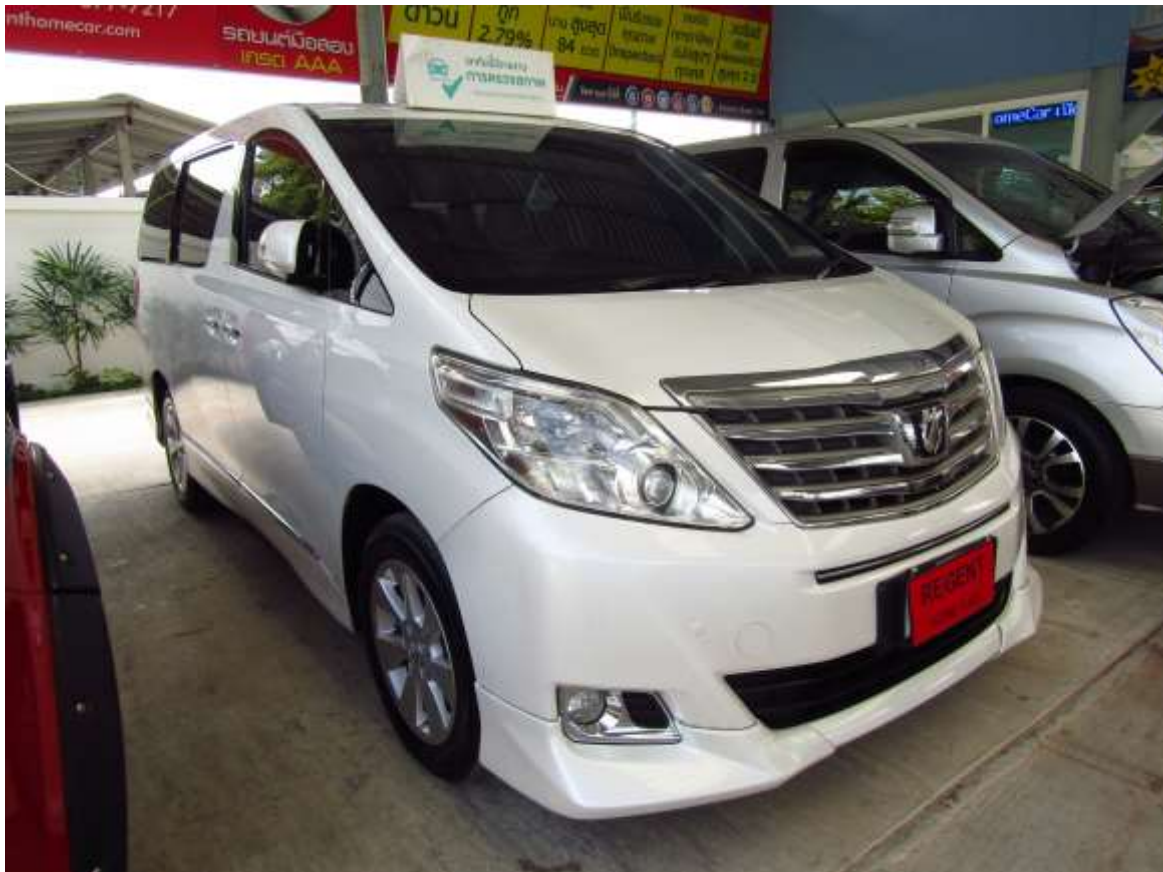
ภาพภายนอก - Exterior Visual Details:

กันชนหน้า Front Bumper	สภาพดี
 	คาน รับกันชนหน้า (ขวา) Front Side Member (Right) Appearance	สภาพดี
 	คาน รับกันชนหน้า (ซ้าย) Front Side Member (Left) Appearance	สภาพดี
 	ฝากระโปรงหน้ารถ Bonnet	สภาพดี
 	กระจกบังลมหน้า Windshield	สภาพดี
 	หลังคา Roof	สภาพดี
 	สภาพ และการทำงาน หลังคาชั้นรูป หลังคาเปิดประทุน Sunroof/Convertible functional and appearance	สภาพดี
 	แก้มบังโคลนหน้าขวา Front Right Wing	สภาพดี
 	ประตูหน้าขวา Front Right Door	สภาพดี
 	ประตูหลังขวา Rear Right Door	N/A
 	ประตูเลื่อนด้านขวา Sliding Right Door	สภาพดี
 	แก้มบังโคลนหลังขวา Rear Right Wing	สภาพดี
 	บันไดขายน้าด้านขวา Right Rocker Panel	สภาพดี
 	แก้มบังโคลนหน้าซ้าย Front Right Wing	สภาพดี

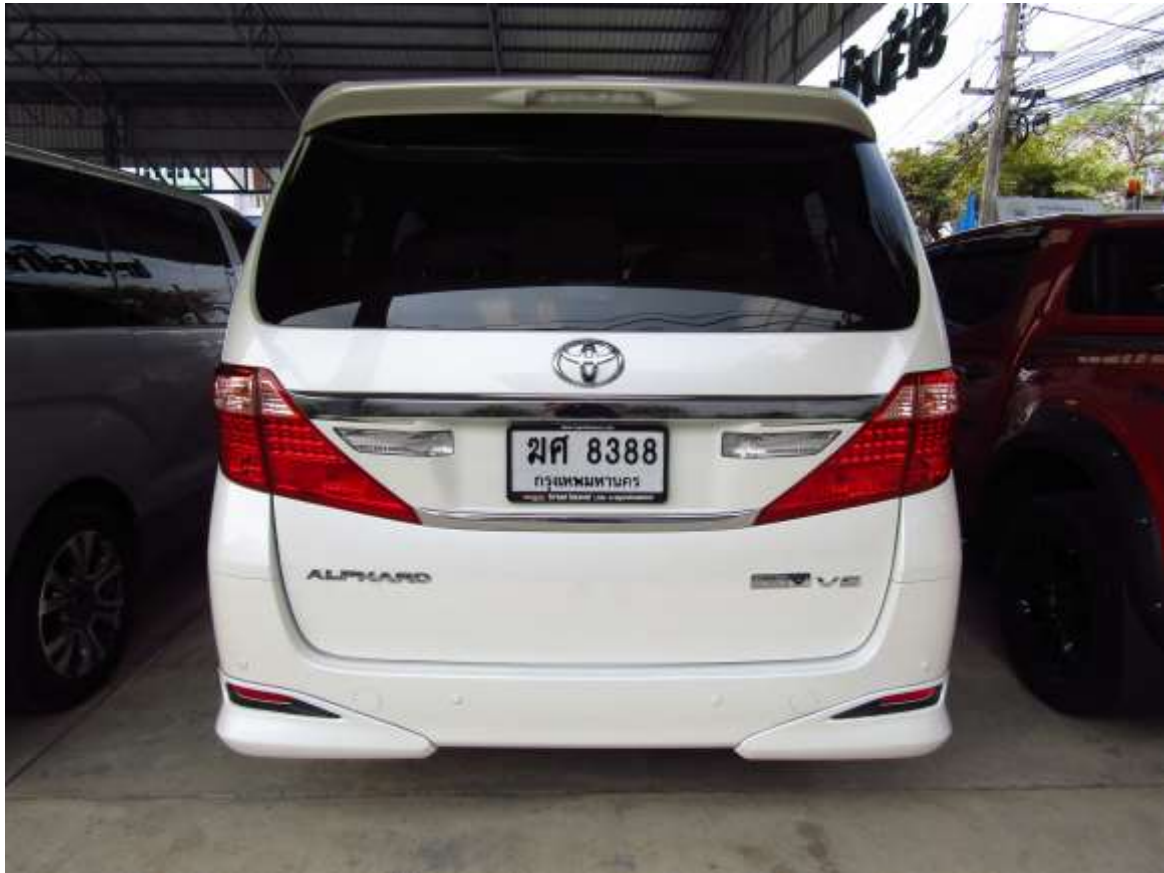
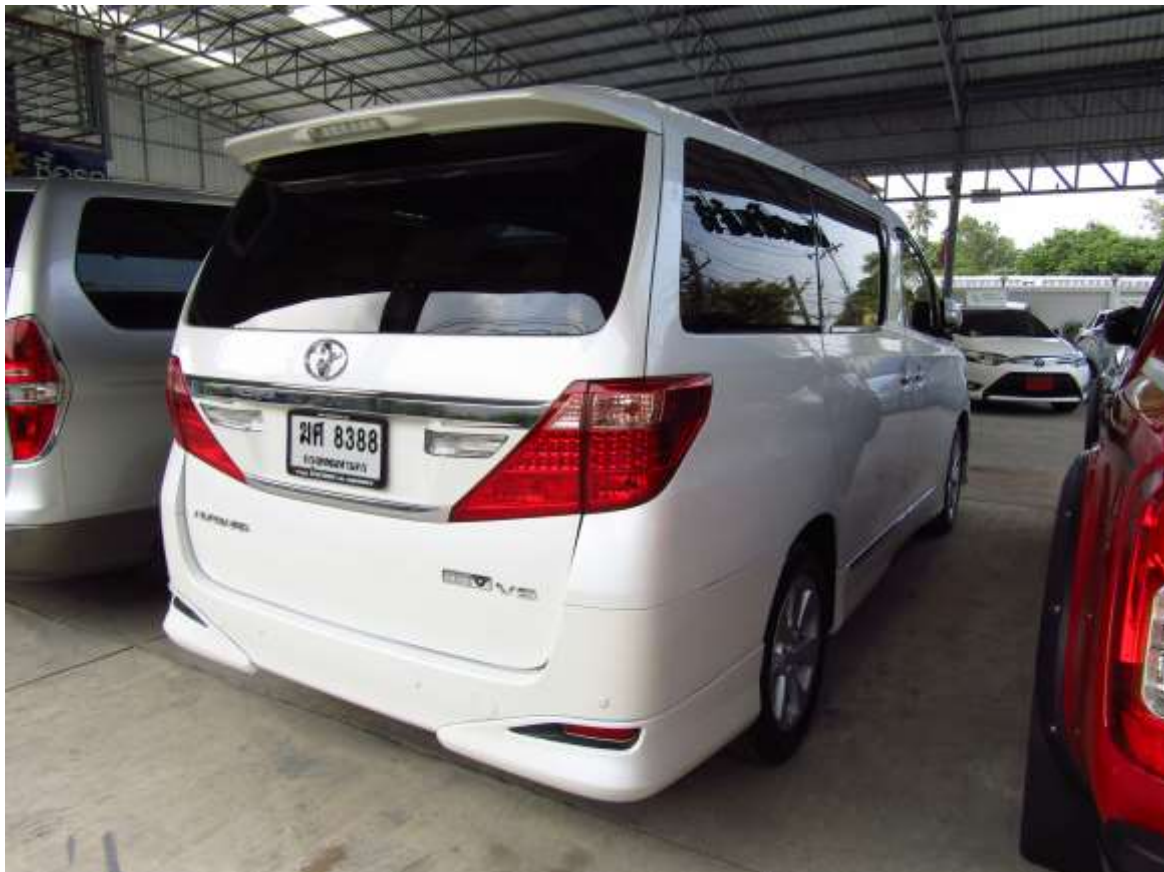
ภาพภายนอก (ต่อ) - Exterior Visual Details (Continued):

ประตูหน้าซ้าย Front Left Door	สภาพดี
 	ประตูหลังซ้าย Rear Left Door	N/A
 	ประตูเลื่อนด้านซ้าย Sliding Left Door	สภาพดี
 	แก้มบังโคลนหลังซ้าย Rear Right Wing	สภาพดี
 	บันไดขายน้าด้านซ้าย Left Rocker Panel	สภาพดี
 	ประตูท้าย,ฝากระโปรงท้าย Rear Tail Gate	สภาพดี
 	กระจกบังลมหลัง Rear Screen	สภาพดี
 	กันชนหลัง Rear Bumper	สภาพดี
 	คาน รับกันชนหลัง (ขวา) Rear Side Member (Right) Appearance	สภาพดี
 	คาน รับกันชนหลัง (ซ้าย) Rear Side Member (Right) Appearance	สภาพดี
 	เสาโครงสร้าง A ขวา Right A-Pillar	สภาพดี
 	เสาโครงสร้าง B ขวา Right B-Pillar	สภาพดี
 	เสาโครงสร้าง C ขวา Right C-Pillar	สภาพดี
 	เสาโครงสร้าง D ขวา Right D-Pillar	สภาพดี
 	เสาโครงสร้าง A ซ้าย Left A-Pillar	สภาพดี
 	เสาโครงสร้าง B ซ้าย Left B-Pillar	สภาพดี

เสาโครงสร้าง C ซ้าย Left C-Pillar	สภาพดี
	เสาโครงสร้าง D ซ้าย Left D-Pillar	สภาพดี
	ระบบบังคับเลี้ยว Steering Components	สภาพดี
	อื่นๆเพิ่มเติม Others	N/A

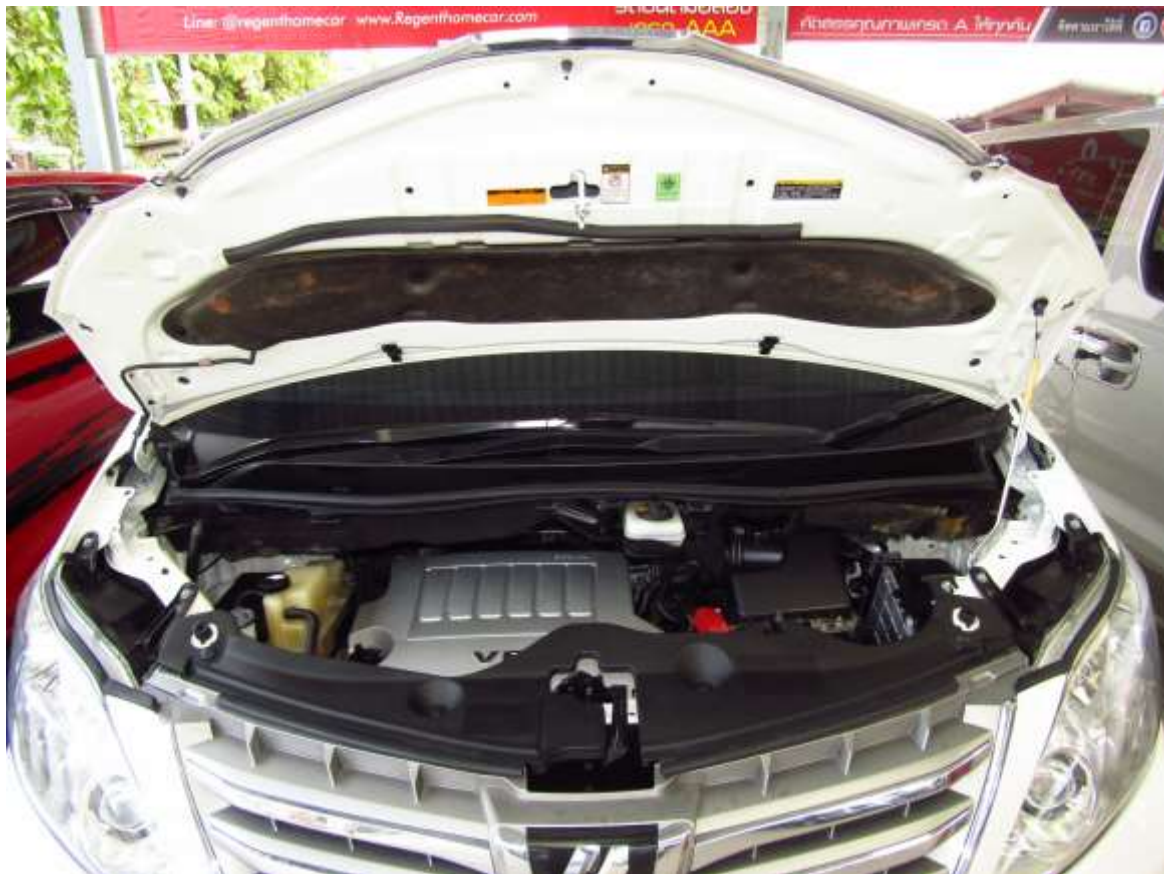
ภาพห้องเครื่อง - Engine Bay Visual Details:

การทดสอบ แบตเตอรี่ Battery Test	Battery Test		Charging System Test at 2000 rpm	
	Voltage	12.98	V	Voltage	14.21 V
	Rating	355	CCA	Status	Normal
	Current	641	CCA	Start System Test	
	Internal resistance	10.19	mΩ	Start Voltage	9.10 V
	State of Charge	94	%	Status	Normal
	State of Health	89	%	Max. Load Test at 2000 rpm	
	Status	Great		Max. Load	14.01 V
	Test Date	26.01.64		Voltage	
				Status	Normal
