1023/0407-8

Toyota Hilux Revo 2.4 DOUBLE CAB Prerunner  
Rocco

**INSPECTION**  
BY ONE2CAR

# Vehicle Inspection Report สรุปผลการตรวจสอบ (Inspection Summary)

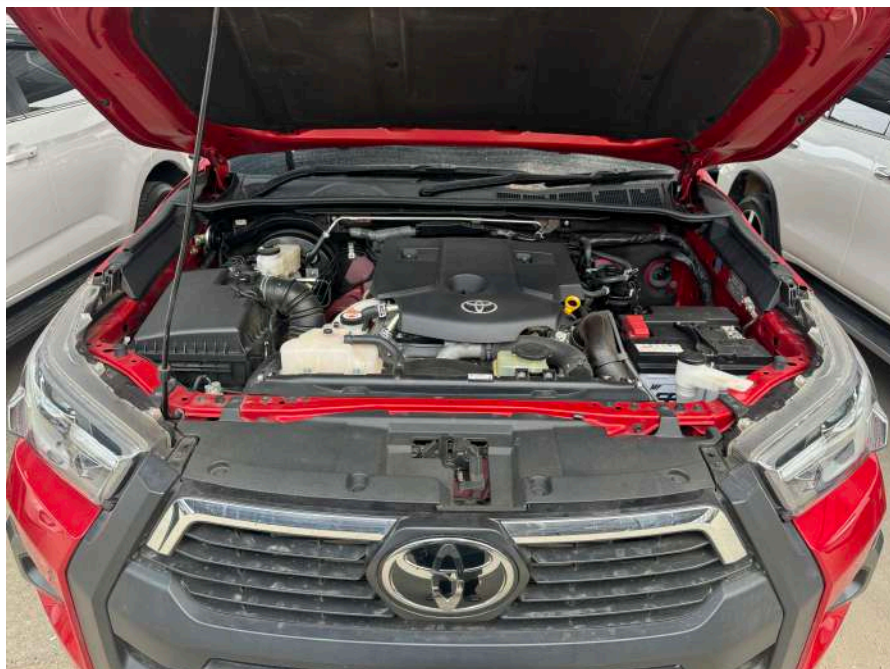
### ภาพห้องเครื่อง

Voltage	12.82	V
Rating	500	CCA
Current	330	CCA
Internal resistance	8.21	mΩ
State of Charge	100	%
State of Health	44	%
Status	REPLACE

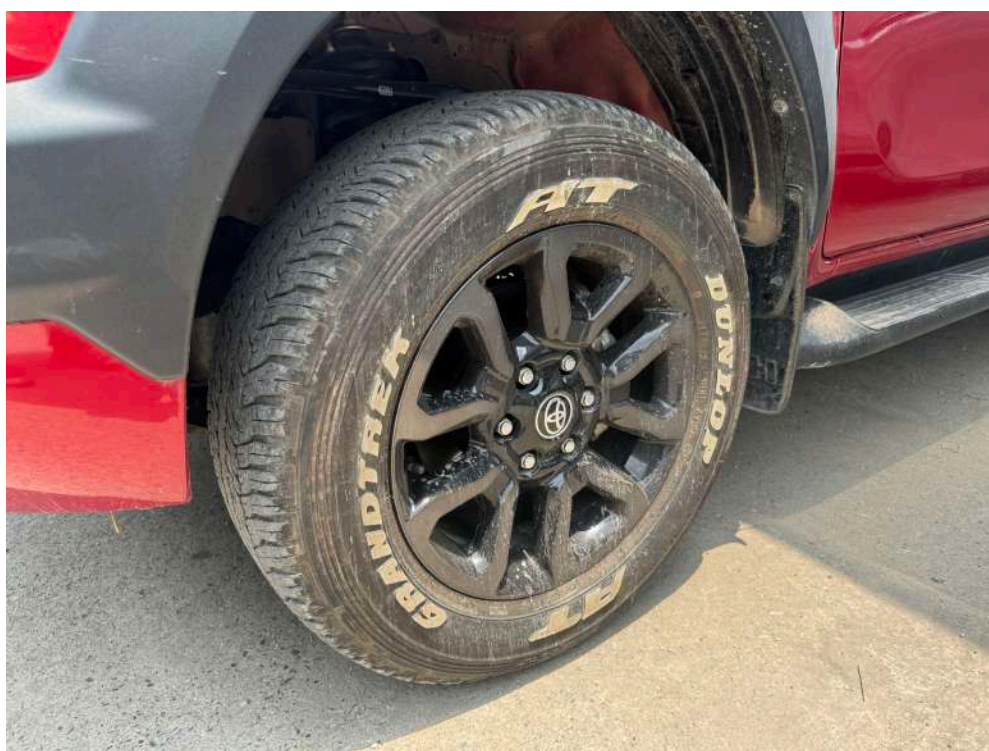
ขอบยาง ล้อ

40/20

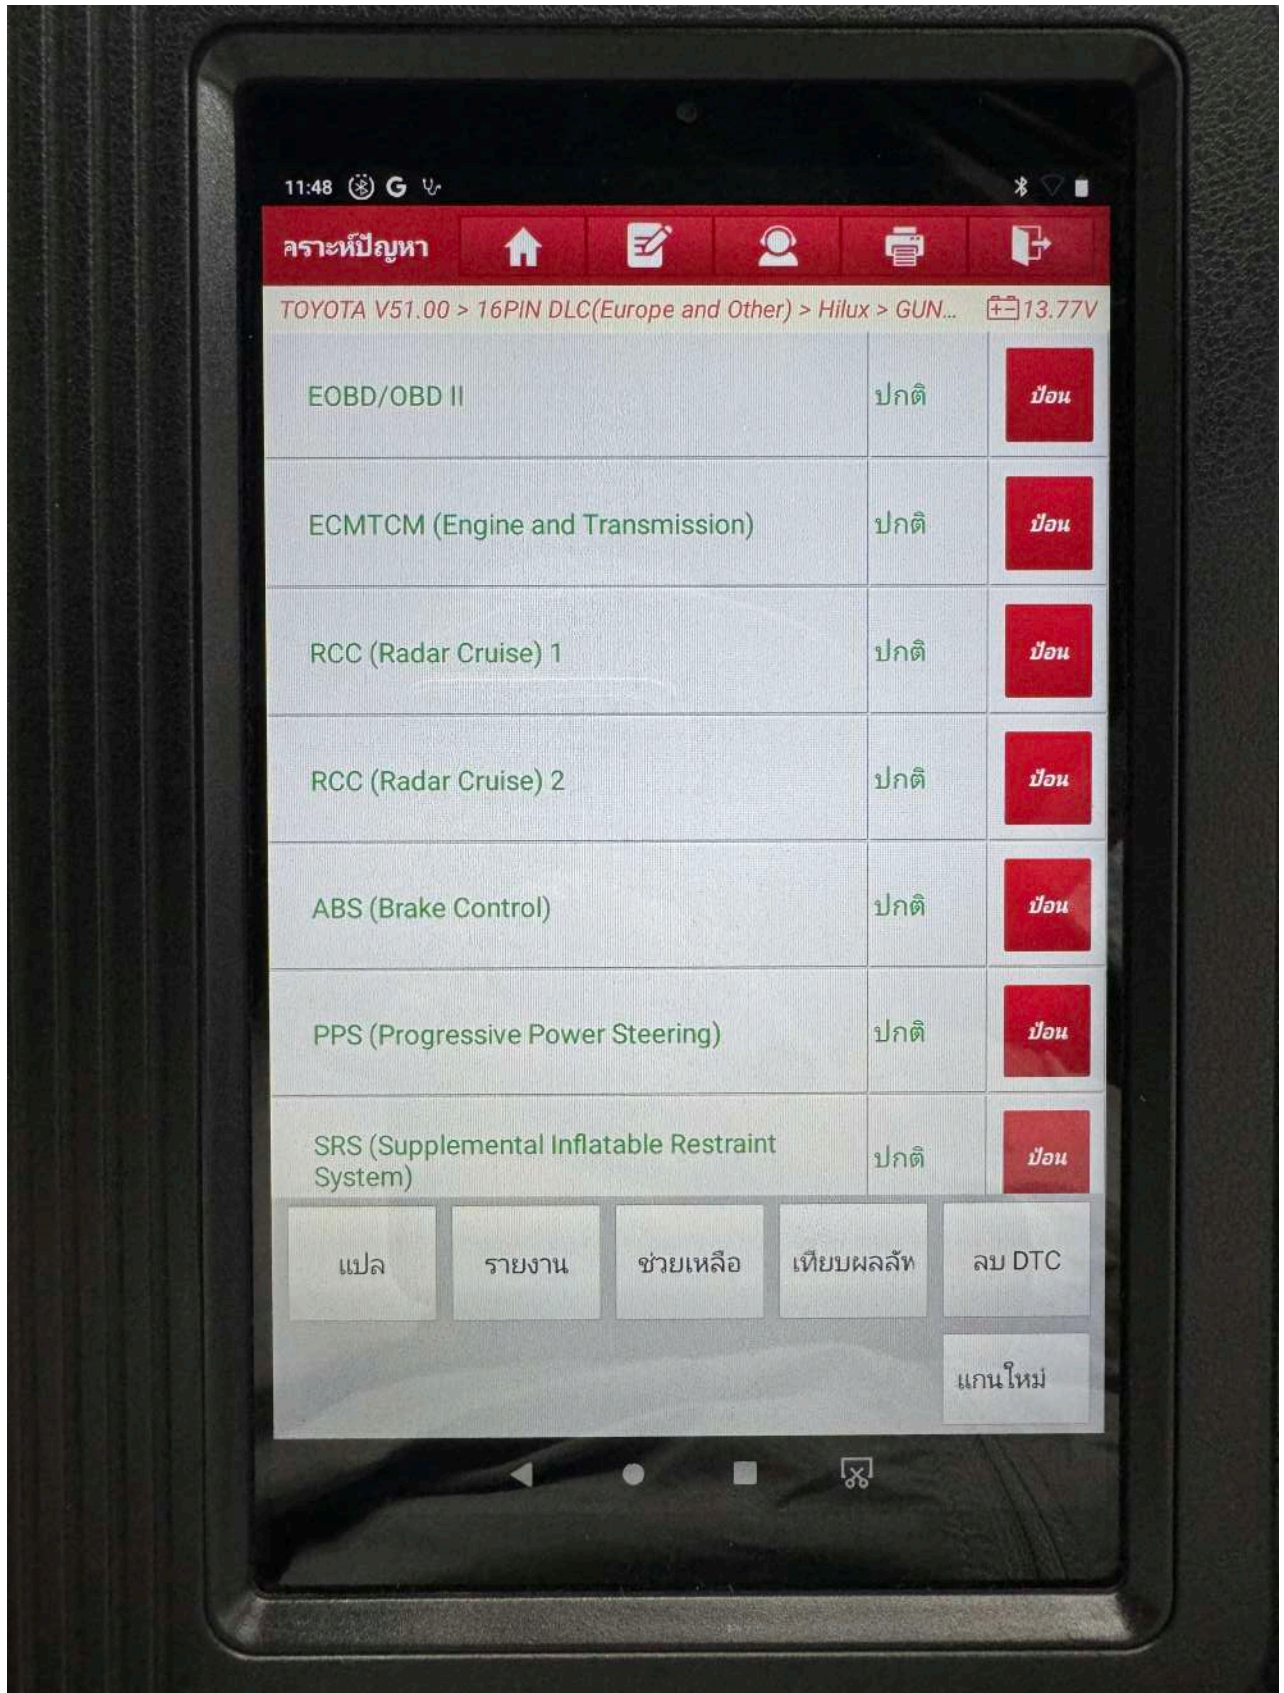
ภาพ OBD

2.17 ตรวจจับพฤติกรรมรถ, ความเร็ว และเครื่องยนต์  
OBD II On-Board Diagnostics (OBD)

ดี (Good)
