Vehicle Inspection Report

สรุปผลการตรวจสอบ (Inspection Summary)

ยี่ห้อ/รุ่น (Brand/Model): FORD RANGER 2.2 DOUBLE CAB HI-RIDER XLT AT	วันที่ตรวจสอบรถยนต์ (Date of Inspection): 11/06/64
หมายเลขตัวถัง (VIN): MNDLMF080HW774154	เลขคำขอบริการ (Job No.): I021/0024-40
หมายเลขเครื่องยนต์ (Engine No.): P4AT2517101	<p>Vehicle Picture:</p>  
ปีที่ผลิต (Build Date): 2017	
สีรถ (Color): ฟ้า	
ระยะการใช้งาน (Mileage): 75,949 กม.	
หมายเลขทะเบียน (No. Plate): 7 กพ 7378	
วันครบกำหนดชำระภาษี (Registration Expiry): 28 ก.ย. 64	
ชื่อลูกค้า (Customer Name): 1กรณ์ อาณาจักรรถยนต์เพชรชมพู(8888)	
ที่อยู่ (Address): หลักสี่-สะพานใหม่-แจ้งวัฒนะ	
โทรศัพท์ (Tel): 081-344-4422	
สถานที่ตรวจสอบรถ (Inspection Place): 1กรณ์ อาณาจักรรถยนต์เพชรชมพู (8888)

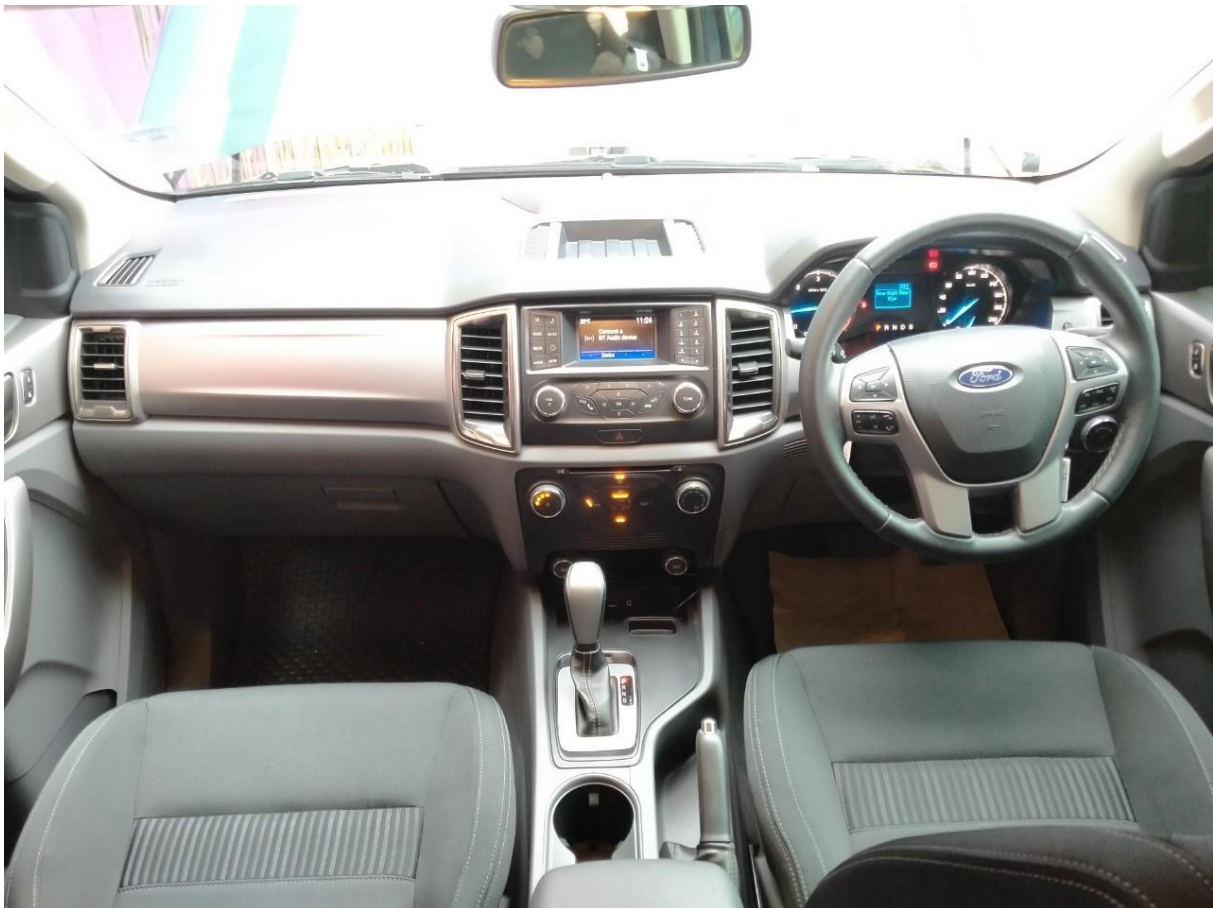
ภาพภายในด้านหน้า หลัง และ จุดบกพร่อง - Interior Visual Details (Front, Rear and/or Defect):

ที่นั่ง สภาพ Seat Appearance	สภาพดีตามอายุการใช้งาน
	การทำงาน การปรับ และการล็อกเบาะ Seat Adjust functional	ทำงานได้ดี
	สภาพ รางได้เบาะ Seat slide adjust rail	สภาพดีตามอายุการใช้งาน
	เข็มขัดนิรภัย Seat Belts	สภาพดีตามอายุการใช้งาน

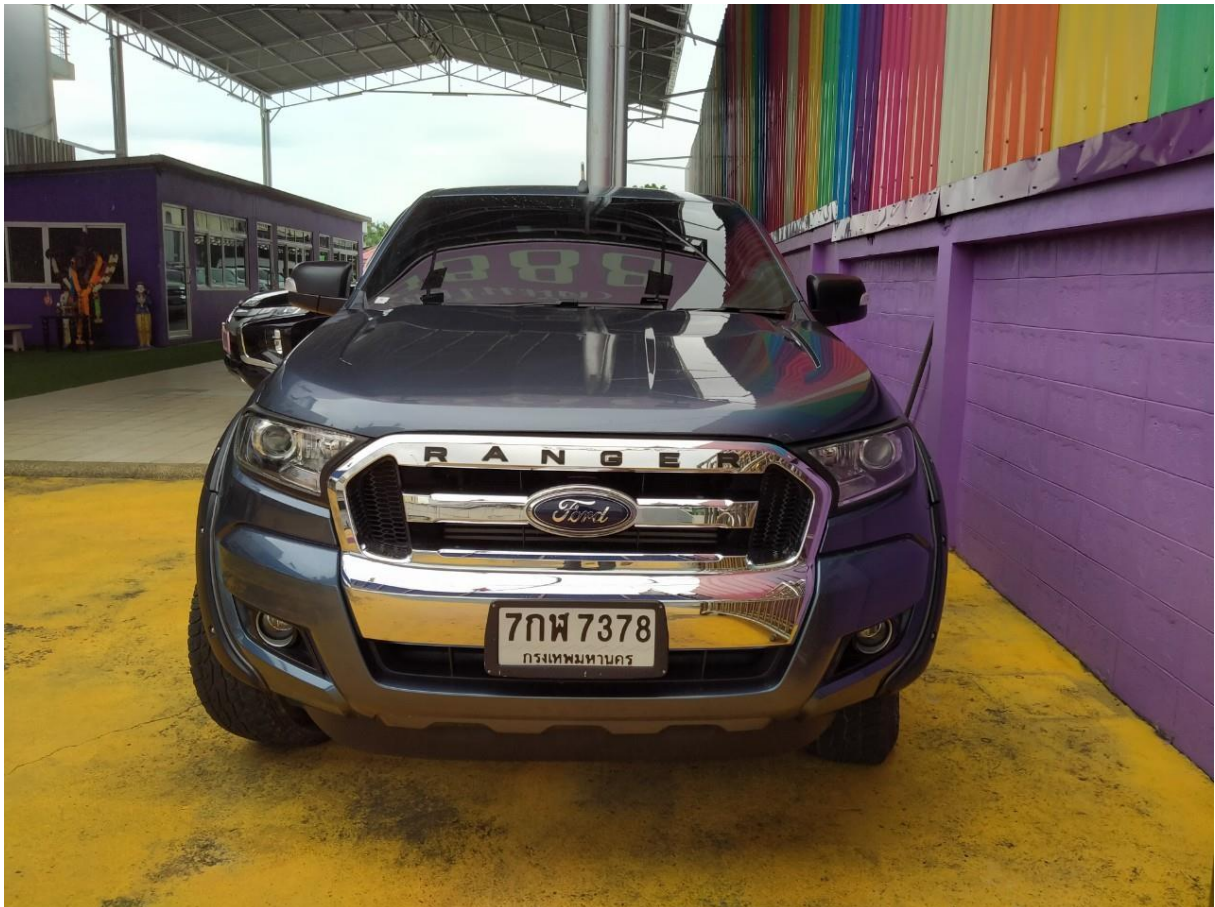
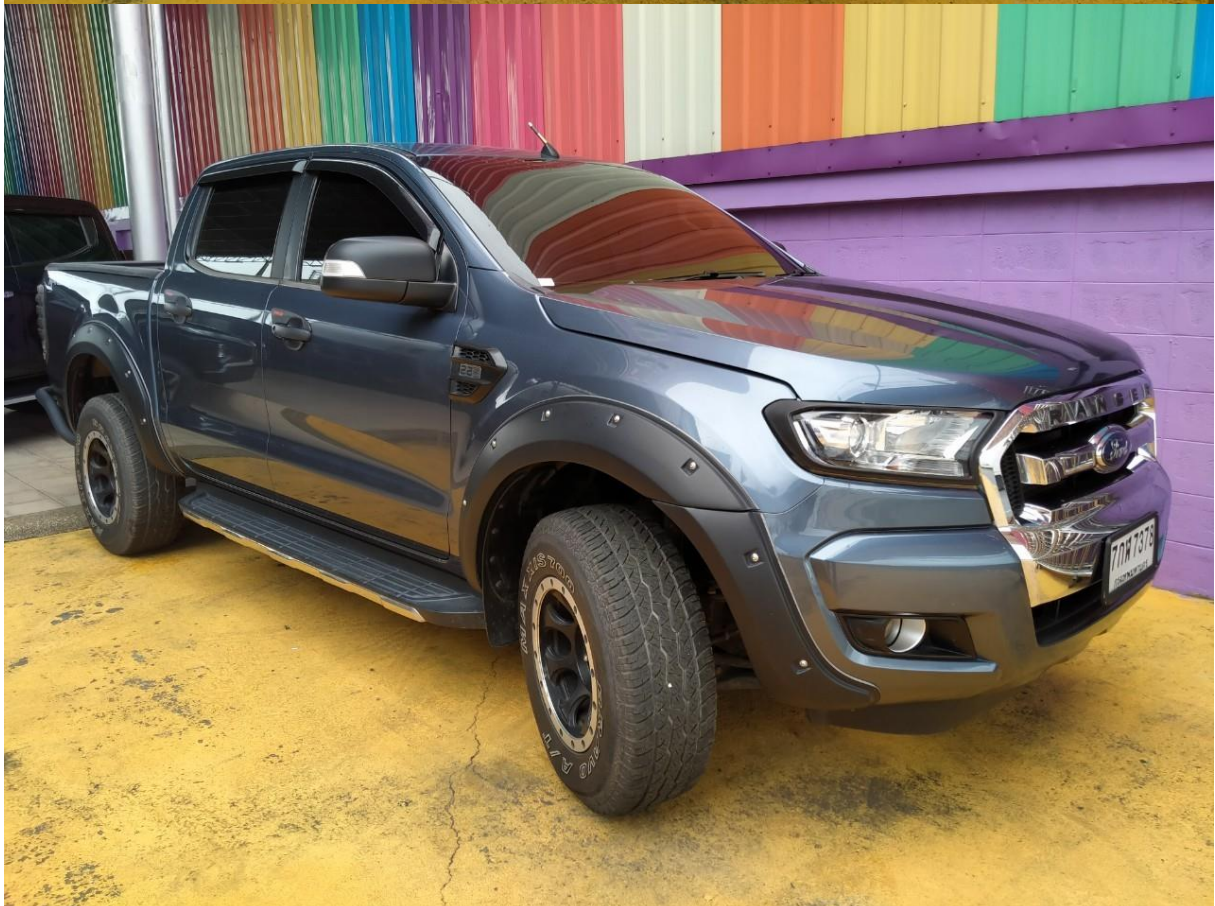
ภาพภายนอก - Exterior Visual Details:

กันชนหน้า Front Bumper	สภาพดี
	คาน รับกันชนหน้า (ขวา) Front Side Member (Right) Appearance	สภาพดี
	คาน รับกันชนหน้า (ซ้าย) Front Side Member (Left) Appearance	สภาพดี
	ฝากระโปรงหน้ารถ Bonnet	สภาพดี
	กระจกบังลมหน้า Windshield	สภาพดี
	หลังคา Roof	สภาพดี
	สภาพ และการทำงาน หลังคาชั้นรูป หลังคาเปิดประทุน Sunroof/Convertible functional and appearance	N/A
	ประตูหน้าขวา Front Right Door	สภาพดี
	ประตูหลังขวา Rear Right Door	สภาพดี
	ประตูเลื่อนด้านขวา Sliding Right Door	N/A
	บันไดขายน้าด้านขวา Right Rocker Panel	สภาพดี
	ประตูหน้าซ้าย Front Left Door	สภาพดี
	ประตูหลังซ้าย Rear Left Door	สภาพดี
	ประตูเลื่อนด้านซ้าย Sliding Left Door	N/A

บันไดซ้ายน้ำด้านซ้าย Left Rocker Panel	สภาพดี
	ประตูท้าย,ฝากระโปรงท้าย Rear Tail Gate	สภาพดี
	กระจกบังลมหลัง Rear Screen	สภาพดี
	กันชนหลัง Rear Bumper	สภาพดี
	คาน รับกันชนหลัง (ขวา) Rear Side Member (Right) Appearance	สภาพดี
	คาน รับกันชนหลัง (ซ้าย) Rear Side Member (Right) Appearance	สภาพดี
	เสาโครงสร้าง A ขวา Right A-Pillar	สภาพดี
	เสาโครงสร้าง B ขวา Right B-Pillar	สภาพดี
	เสาโครงสร้าง C ขวา Right C-Pillar	สภาพดี
	เสาโครงสร้าง D ขวา Right D-Pillar	N/A
	เสาโครงสร้าง A ซ้าย Left A-Pillar	สภาพดี
	เสาโครงสร้าง B ซ้าย Left B-Pillar	สภาพดี
	เสาโครงสร้าง C ซ้าย Left C-Pillar	สภาพดี
	เสาโครงสร้าง D ซ้าย Left D-Pillar	N/A
	ระบบบังคับเลี้ยว Steering Components	สภาพดีตามอายุการใช้งาน

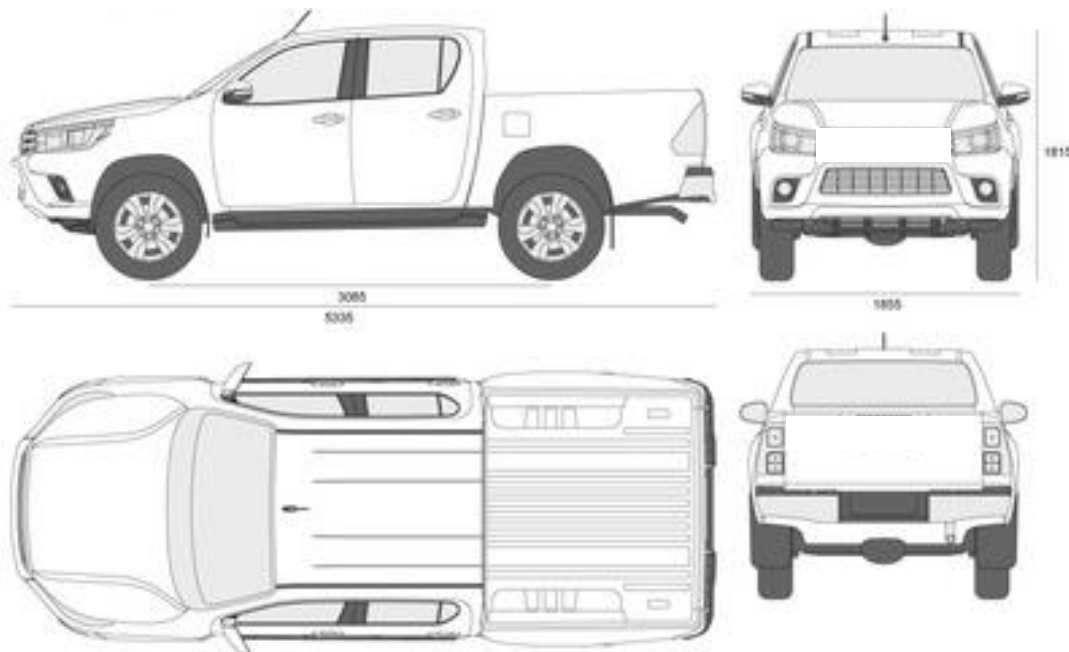
ความหนาสีรถกระบะ (ตอนเดียว, แค็บ และ 4 ประตู) - Paint Thickness on Pickup (Single Cab, Extend Cab and Double Cab):

ชิ้นส่วนยานยนต์ (Car Part)	ความหนาสี Paint Thickness (µm)			
	P1	P2	P3	Average
Front Wing (RH)	122	123	121	122
Front Wing (LH)	95	85	83	88
Front Door (RH)	101	98	98	99
Front Door (LH)	88	87	97	91
Rear Door (RH)	100	83	85	89
Rear Door (LH)	82	84	85	84
Extra Cab (RH)				
Extra Cab (LH)

ชิ้นส่วนยานยนต์ (Car Part)	ความหนาสี Paint Thickness (µm)			
	P1	P2	P3	Average
Bonnet	83	83	71	79
Roof	95	95	78	89
Boot/Tail Gate	58	71	68	66
Tray (RH)	72	85	94	84
Tray (LH)	85	87	69	80
Front Bumper				
Rear Bumper
