Vehicle Inspection Report

สรุปผลการตรวจสอบ (Inspection Summary)

ยี่ห้อ/รุ่น (Brand/Model): MERCEDES BENZ C350 PLUG-IN HYBRID 2.0 AT	วันที่ตรวจสอบรถยนต์ (Date of Inspection): 12/03/64
หมายเลขตัวถัง (VIN): WDD2050476L015644	เลขคำขอบริการ (Job No.): I021/0010-5
หมายเลขเครื่องยนต์ (Engine No.): 27492030638609	<p>Vehicle Picture:</p>
ปีที่ผลิต (Build Date): 2016	
สีรถ (Color): เทา	
ระยะการใช้งาน (Mileage): 59,214 กม.	
หมายเลขทะเบียน (No. Plate): 1 ขข 3299	
วันครบกำหนดชำระภาษี (Registration Expiry): -	
ชื่อลูกค้า (Customer Name): TK AUTOCARS2 (ทีเคออโต้คาร์2)	
ที่อยู่ (Address): ถ.กาญจนาภิเษก	
โทรศัพท์ (Tel): 094-819-8877	
สถานที่ตรวจสอบรถ (Inspection Place): TK AUTOCARS2 (ทีเคออโต้คาร์2)

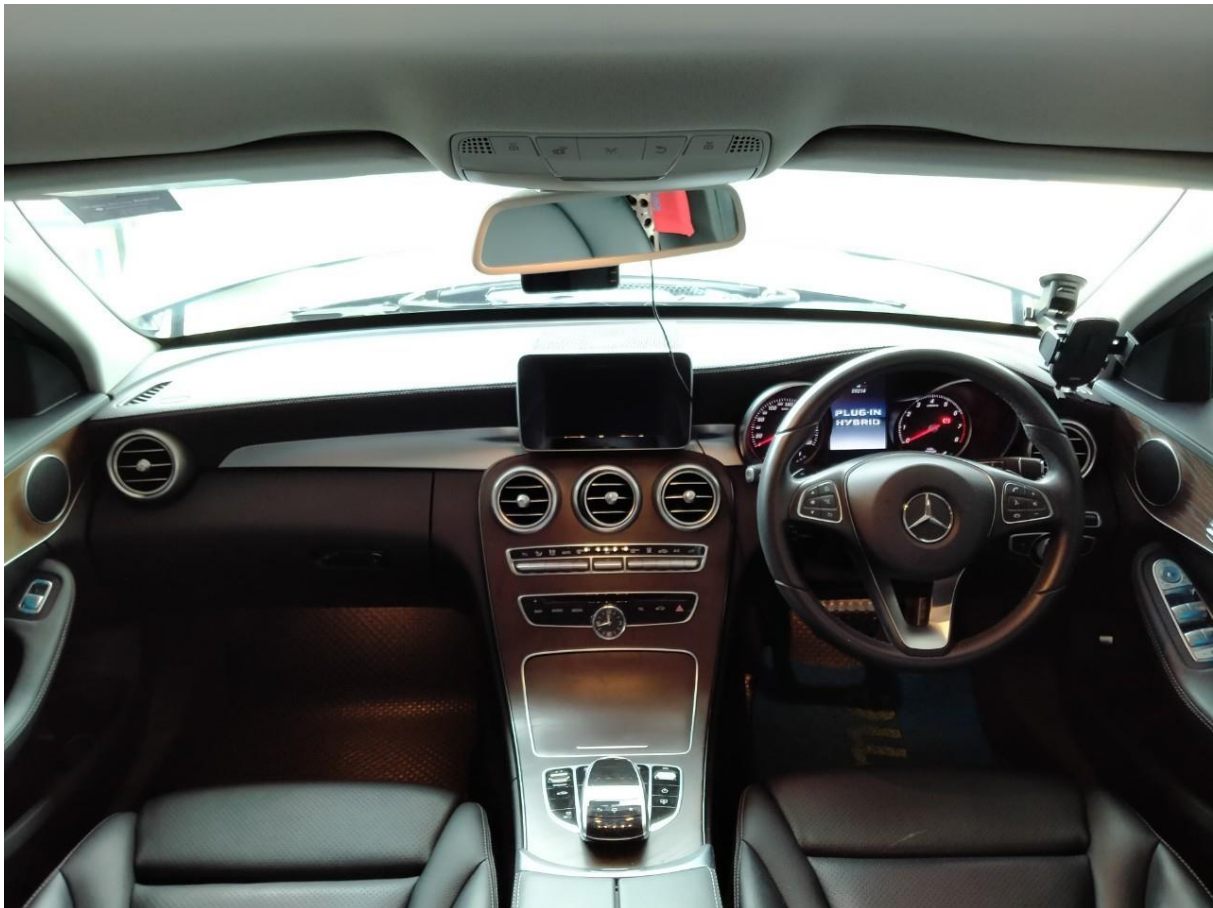
ภาพภายในด้านหน้า หลัง และ จุดบกพร่อง - Interior Visual Details (Front, Rear and/or Defect):

ที่นั่ง สภาพ Seat Appearance	สภาพดีตามอายุการใช้งาน
	การทำงาน การปรับ และการล็อคเบาะ Seat Adjust functional	ทำงานได้ดี
	สภาพ รางได้เบาะ Seat slide adjust rail	สภาพดีตามอายุการใช้งาน
	เข็มขัดนิรภัย Seat Belts	สภาพดีตามอายุการใช้งาน

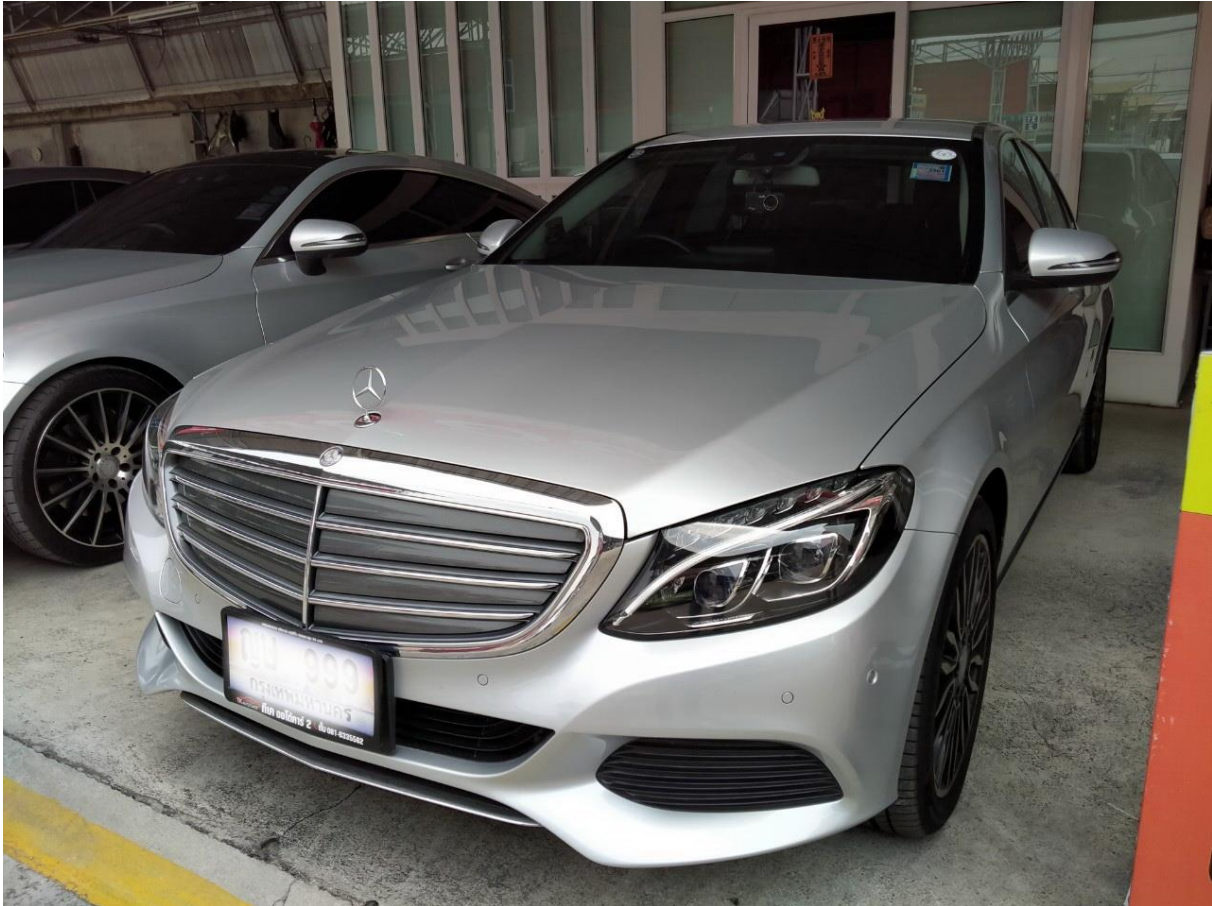
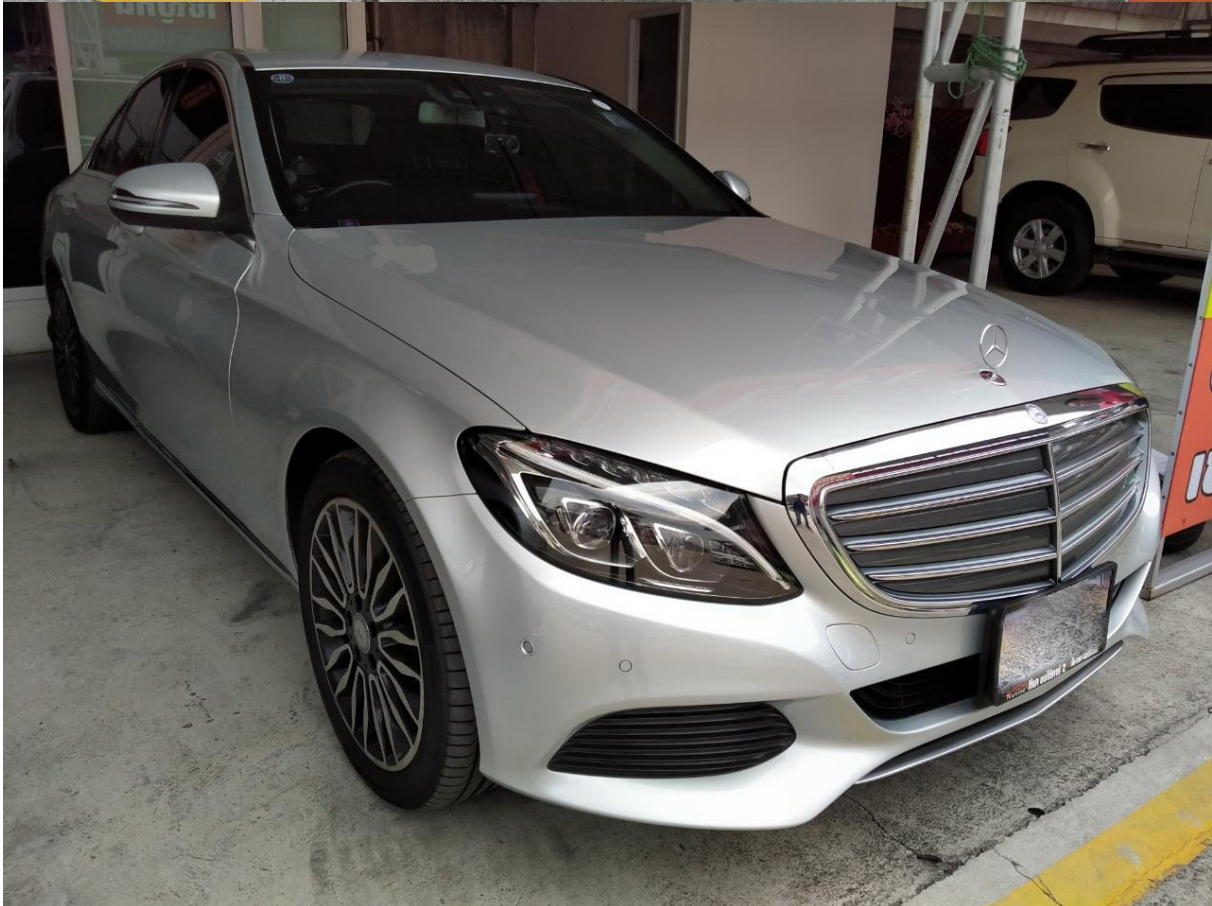
ภาพภายนอก - Exterior Visual Details:

กันชนหน้า Front Bumper	สภาพดี
	คาน รับกันชนหน้า (ขวา) Front Side Member (Right) Appearance	สภาพดี
	คาน รับกันชนหน้า (ซ้าย) Front Side Member (Left) Appearance	สภาพดี
	ฝากระโปรงหน้ารถ Bonnet	สภาพดี
	กระจกบังลมหน้า Windshield	สภาพดี
	หลังคา Roof	สภาพดี
	สภาพ และการทำงาน หลังคาชนิดรูป หลังคาเปิดประทุน Sunroof/Convertible functional and appearance	N/A
	ประตูหน้าขวา Front Right Door	สภาพดี
	ประตูหลังขวา Rear Right Door	สภาพดี
	ประตูเลื่อนด้านขวา Sliding Right Door	N/A
	บันไดขายนํ้าด้านขวา Right Rocker Panel	สภาพดี
	ประตูหน้าซ้าย Front Left Door	สภาพดี
	ประตูหลังซ้าย Rear Left Door	สภาพดี
	ประตูเลื่อนด้านซ้าย Sliding Left Door	N/A

บันไดซ้ายน้ำด้านซ้าย Left Rocker Panel	สภาพดี
	ประตูท้าย,ฝากระโปรงท้าย Rear Tail Gate	สภาพดี
	กระจกบังลมหลัง Rear Screen	สภาพดี
	กันชนหลัง Rear Bumper	สภาพดี
	คาน รับกันชนหลัง (ขวา) Rear Side Member (Right) Appearance	สภาพดี
	คาน รับกันชนหลัง (ซ้าย) Rear Side Member (Right) Appearance	สภาพดี
	เสาโครงสร้าง A ขวา Right A-Pillar	สภาพดี
	เสาโครงสร้าง B ขวา Right B-Pillar	สภาพดี
	เสาโครงสร้าง C ขวา Right C-Pillar	สภาพดี
	เสาโครงสร้าง D ขวา Right D-Pillar	N/A
	เสาโครงสร้าง A ซ้าย Left A-Pillar	สภาพดี
	เสาโครงสร้าง B ซ้าย Left B-Pillar	สภาพดี
	เสาโครงสร้าง C ซ้าย Left C-Pillar	สภาพดี
	เสาโครงสร้าง D ซ้าย Left D-Pillar	N/A
	ระบบบังคับเลี้ยว Steering Components	สภาพดีตามอายุการใช้งาน
