I022/0165-15

Mitsubishi Pajero Sport 2.4 GT Premium ...

Nov 4, 2022

# Vehicle Inspection Report สรุปผลการตรวจสภาพรถ (Inspection Summary)

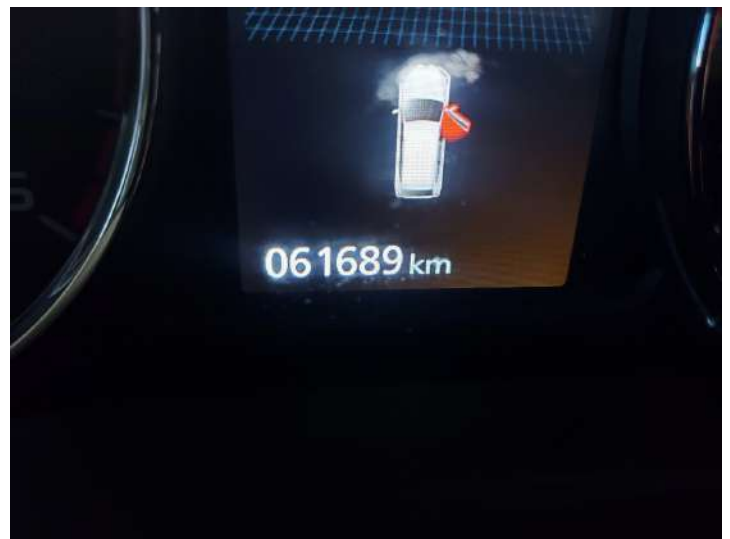
## รูปเลขไมล์ (Mileage Picture): ▾

61689

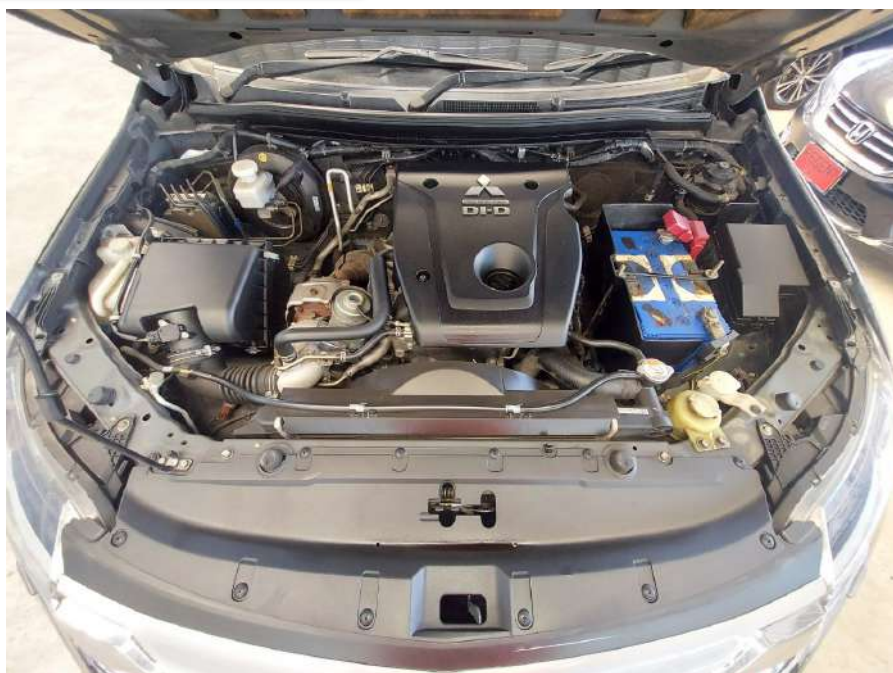
### ภาพห้องเครื่อง

Voltage	12.3	V
Rating	810	CCA
Current	402	CCA
Internal resistance	6.94	mΩ
State of Charge	50	%
State of Health	32	%
Status	REPLACE

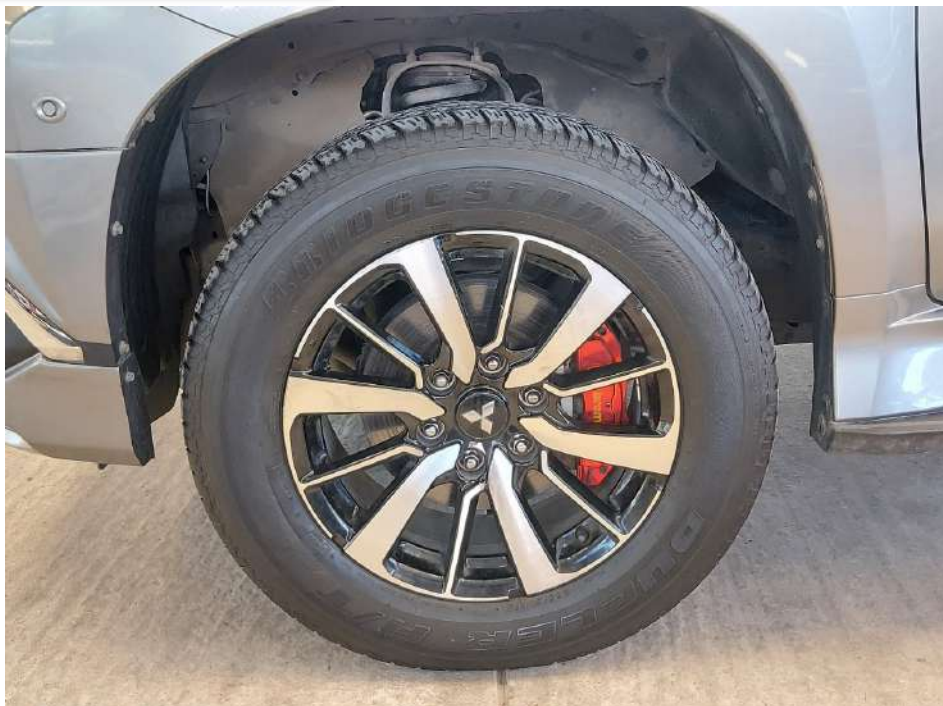
#### ขอบยาง ล้อ

07/21
