Vehicle Inspection Report

สรุปผลการตรวจสอบ (Inspection Summary)

ยี่ห้อ/รุ่น (Brand/Model): HONDA CIVIC 1.8 AT	วันที่ตรวจสอบรถยนต์(Date of Inspection): 08/12/63
หมายเลขตัวถัง (VIN): MRHFC6620HT102900	เลขคำขอบริการ (Job No.): I020/0146-56
หมายเลขเครื่องยนต์ (Engine No.): R18Z17013851	<p>Vehicle Picture:</p>  
ปีที่ผลิต (Build Date): 2018	
สีรถ (Color): ดำ	
ระยะการใช้งาน(Mileage): 50,990 กม.	
หมายเลขทะเบียน (No. Plate): จฉ 8852 ชลบุรี	
วันครบกำหนดชำระภาษี (Registration Expiry): 19 ธ.ค. 62	
ชื่อลูกค้า(Customer Name) :	
@1กฤษ (ศูนย์รวมรถบ้านรามอินทราซอย5)ตลาดรถกลางคืน	
ที่อยู่(Address): รามอินทรา ซอย 5 แยก 9	
โทรศัพท์ (Tel): 081-344-4422	
สถานที่ตรวจสอบรถ (Inspection Place):@1กฤษ (ศูนย์รวมรถบ้านรามอินทราซอย5)ตลาดรถกลางคืน

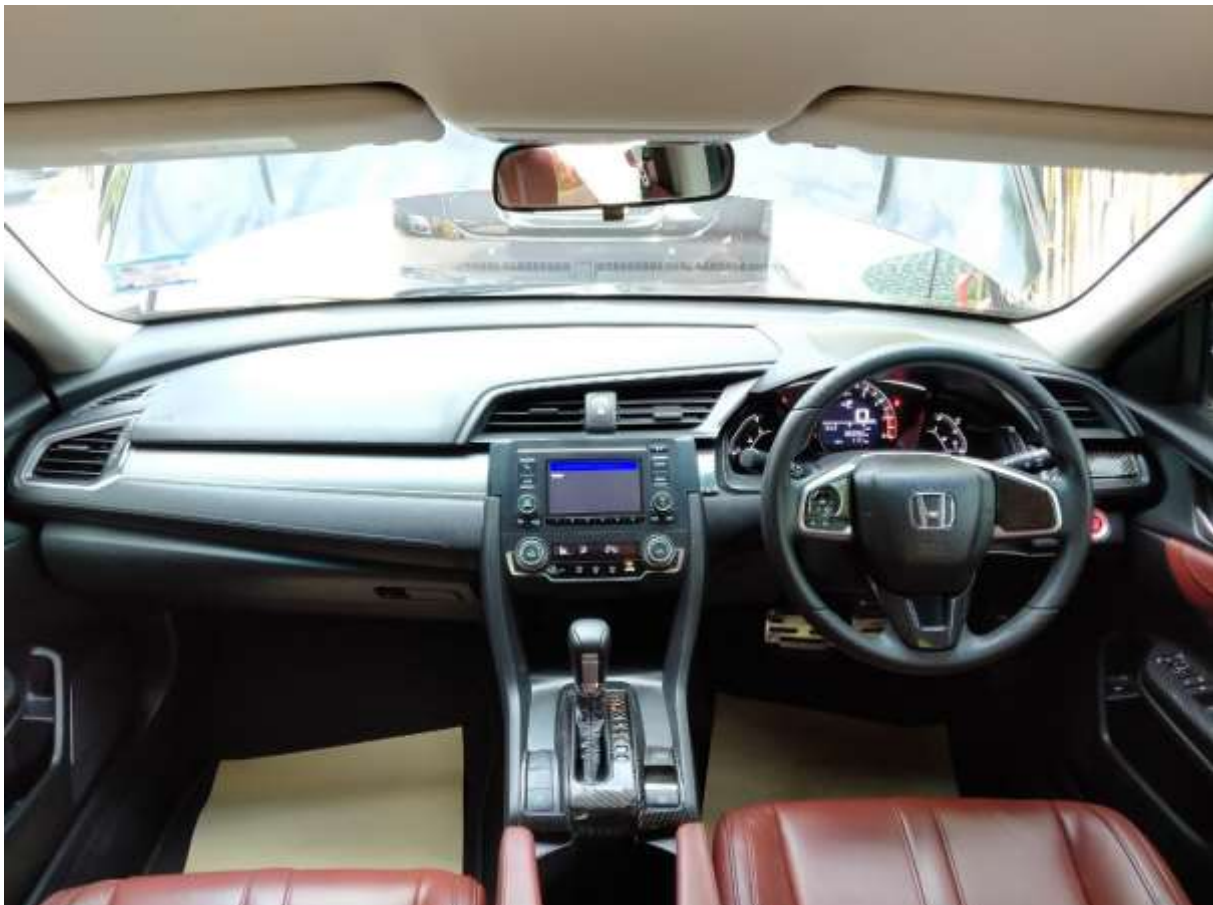
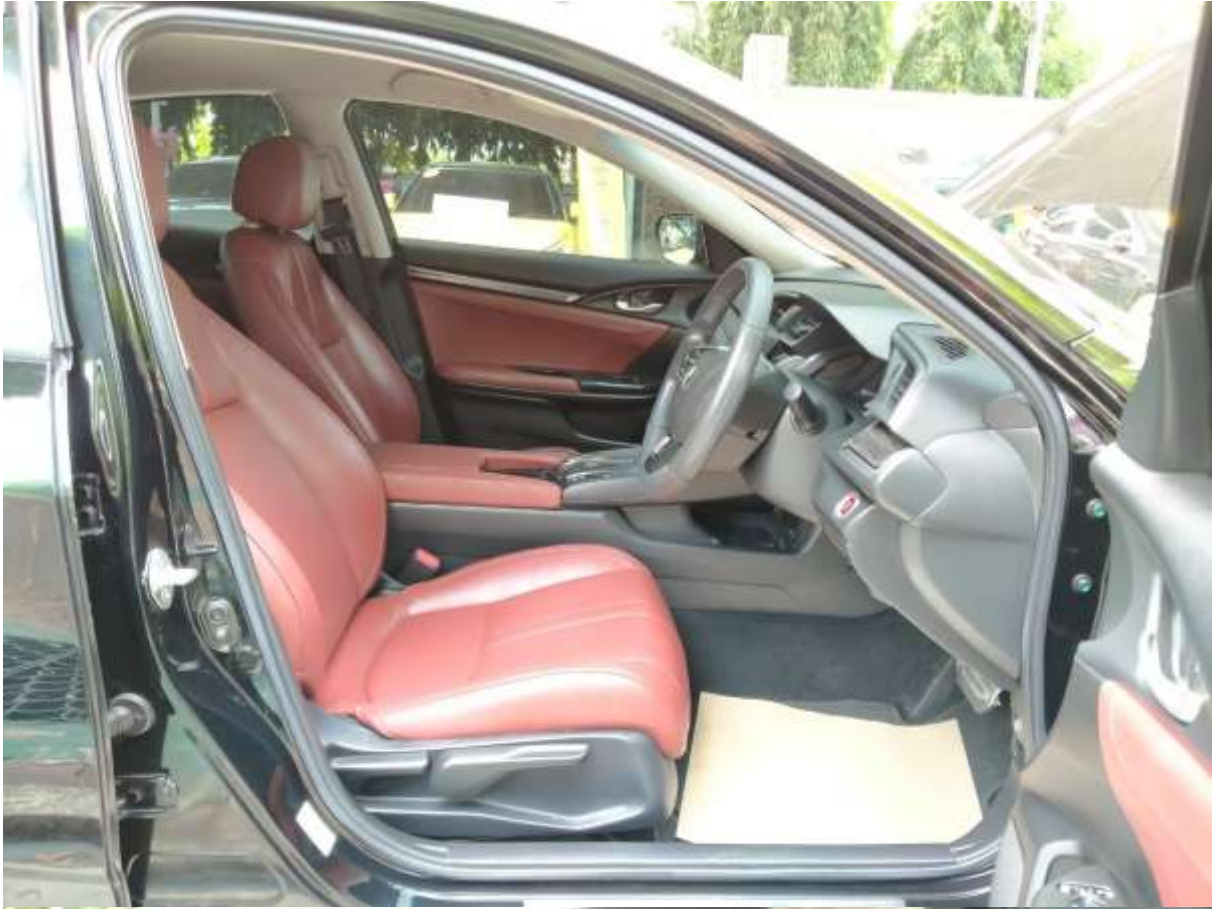
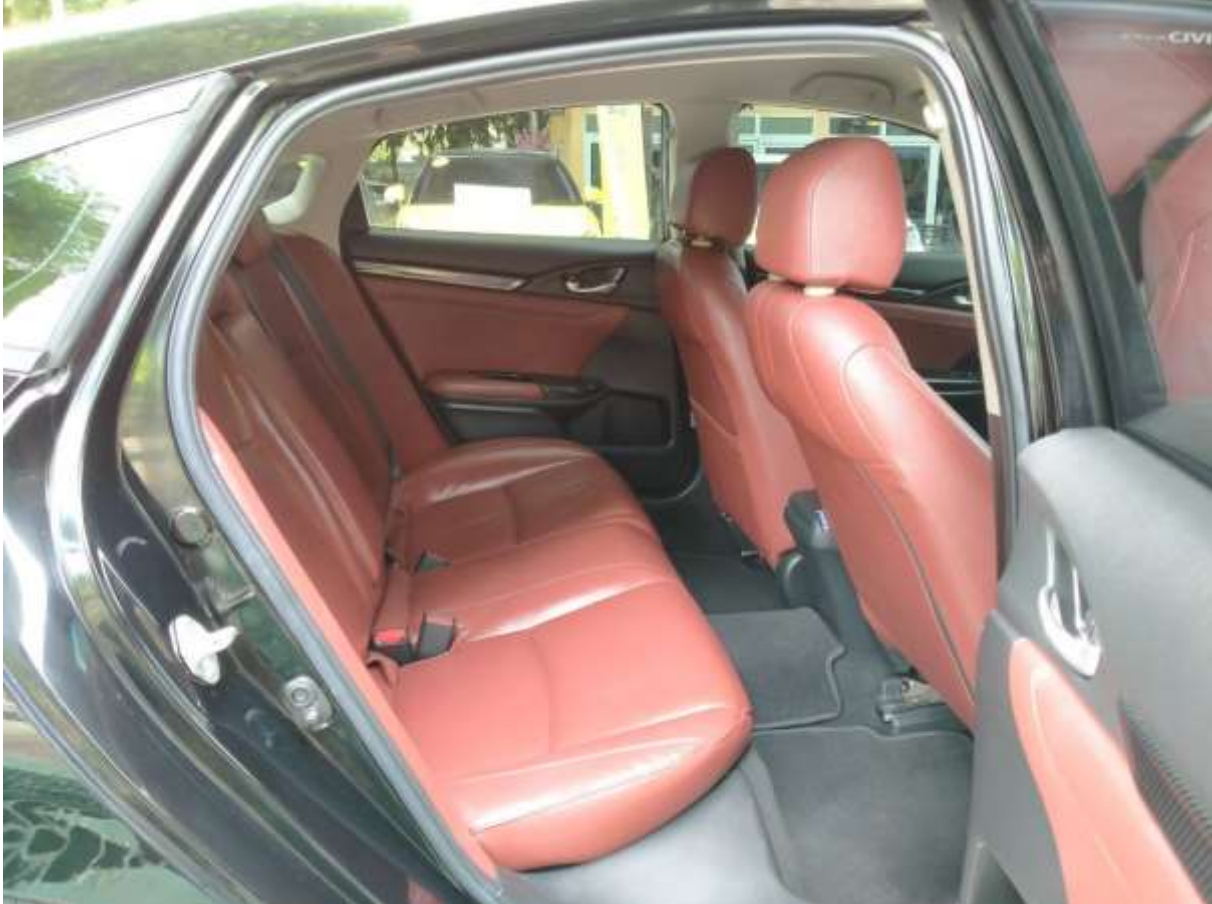
ที่นั่ง สภาพ Seat Appearance	สภาพดีตามอายุการใช้งาน
	การทำงาน การปรับ และการล็อคเบาะ Seat Adjust functional	ทำงานได้ดี
	สภาพ รางได้เบาะ Seat slide adjust rail	สภาพดีตามอายุการใช้งาน
	เข็มขัดนิรภัย Seat Belts	สภาพดีตามอายุการใช้งาน

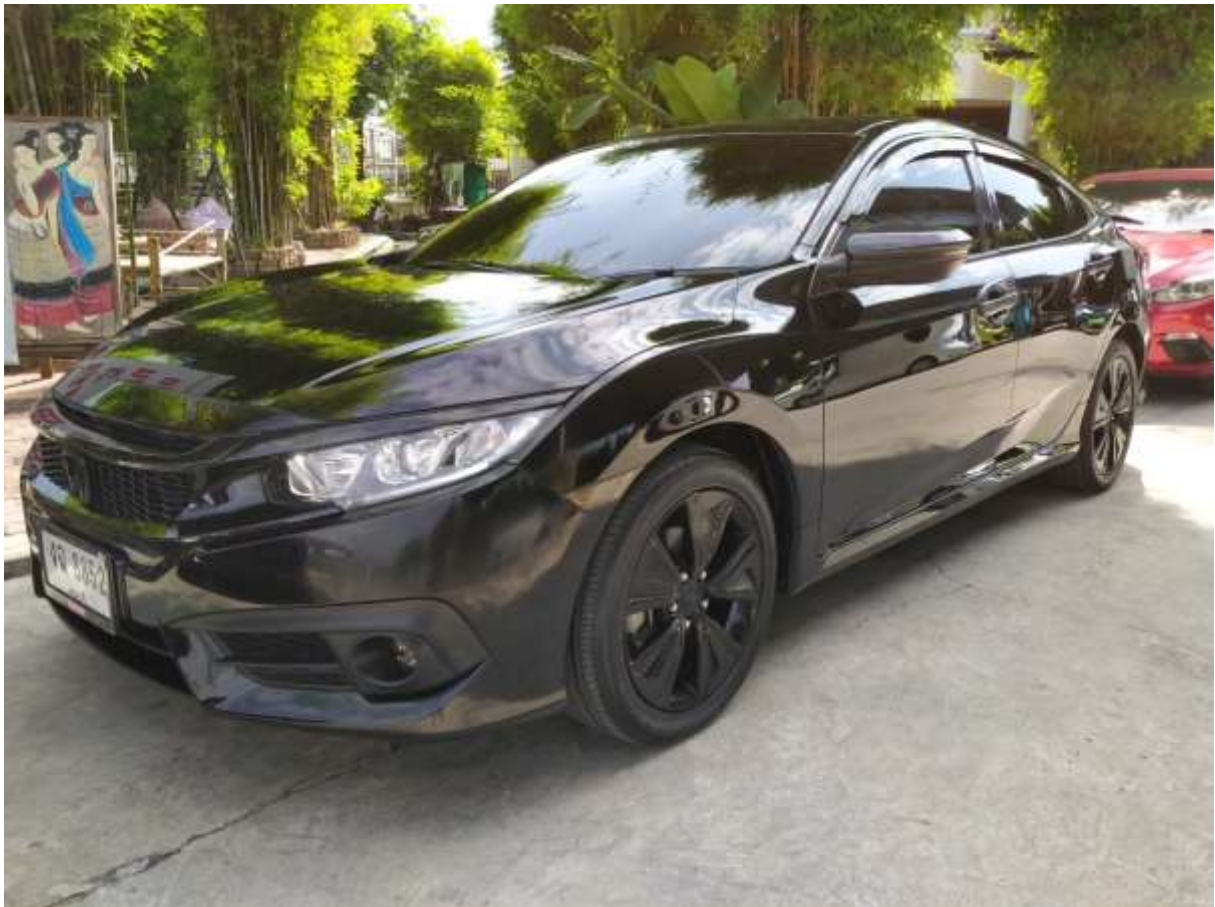
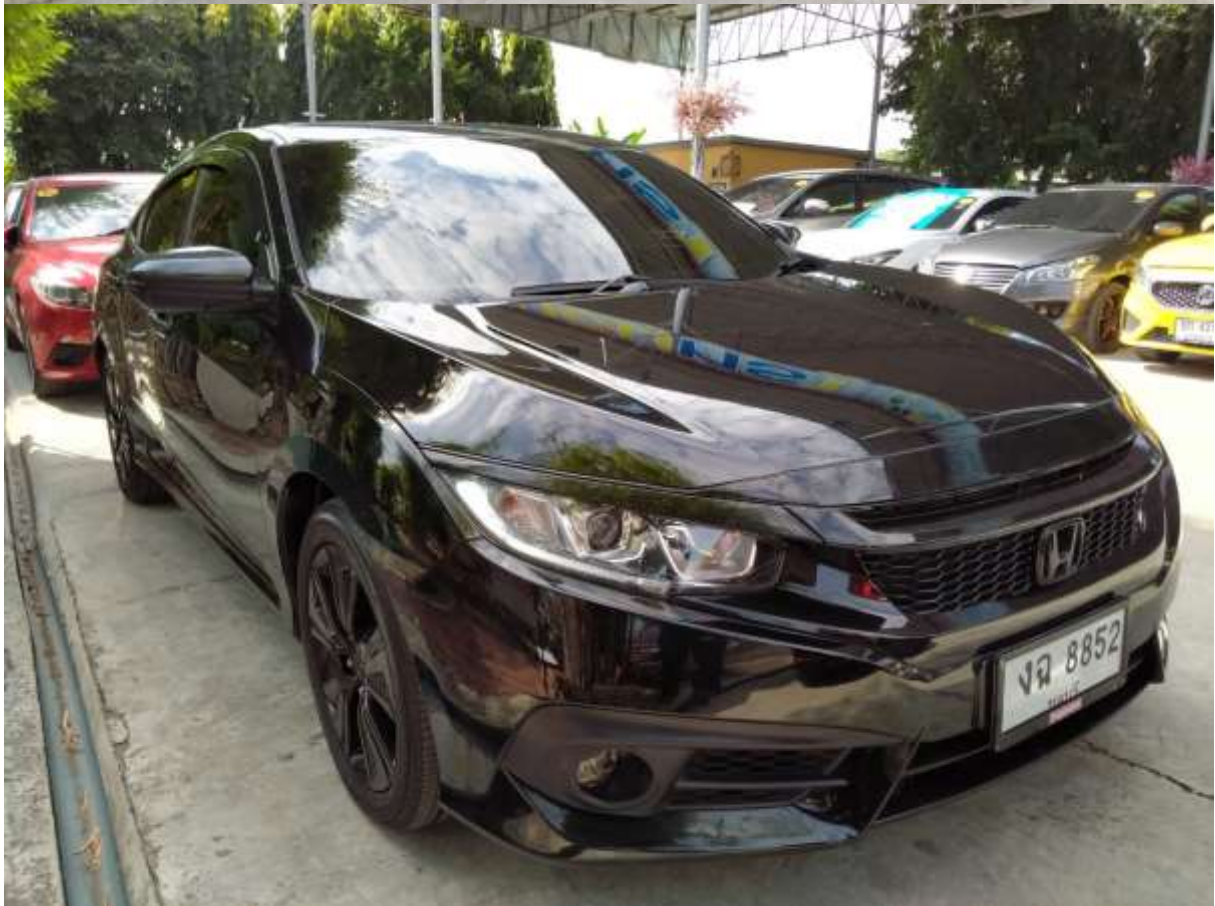
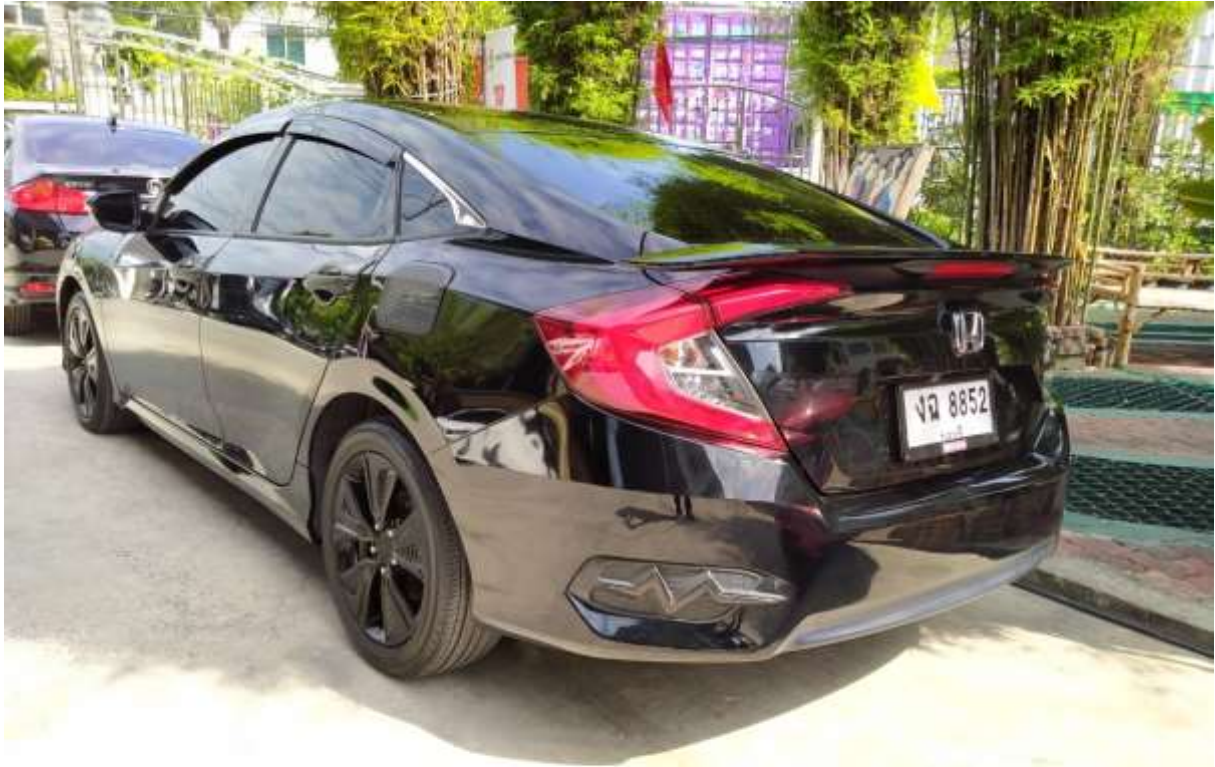
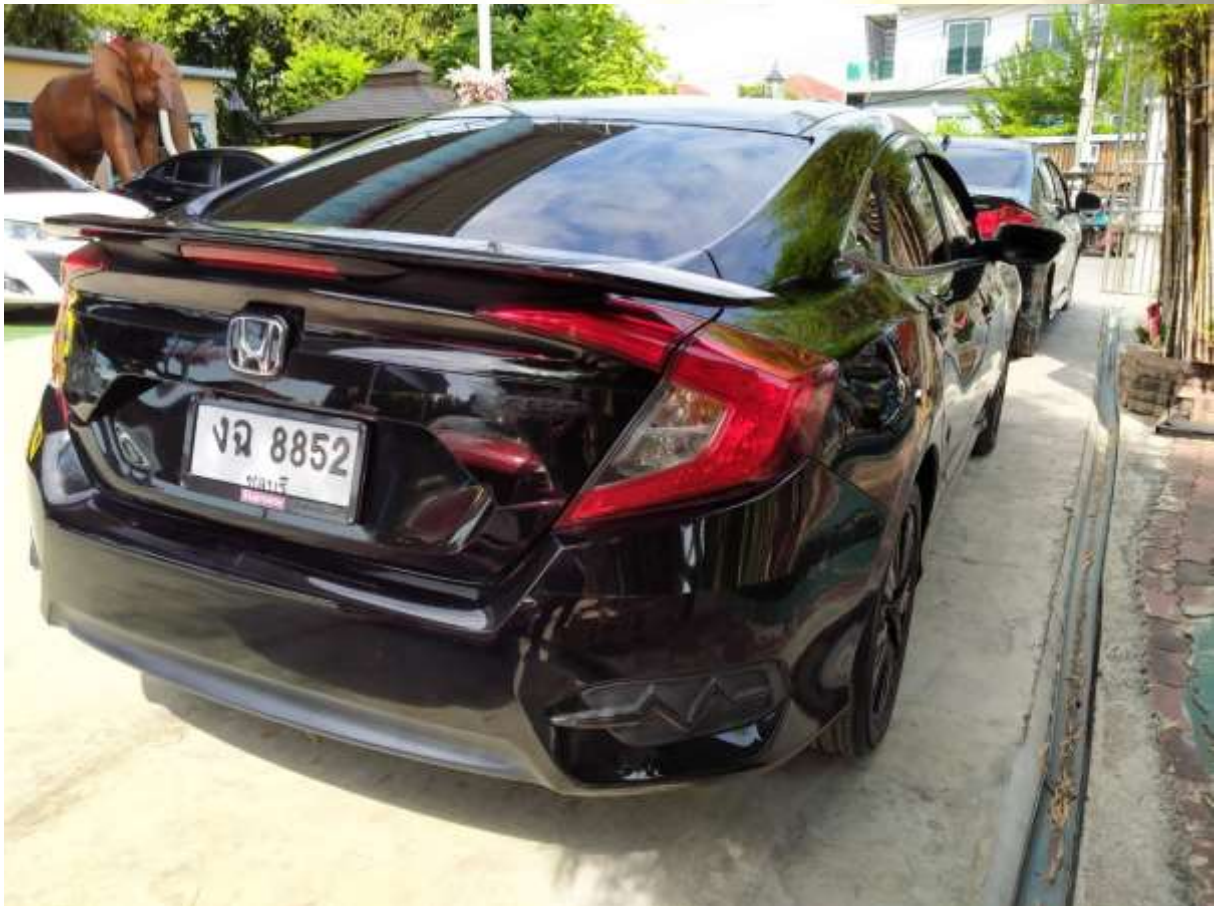
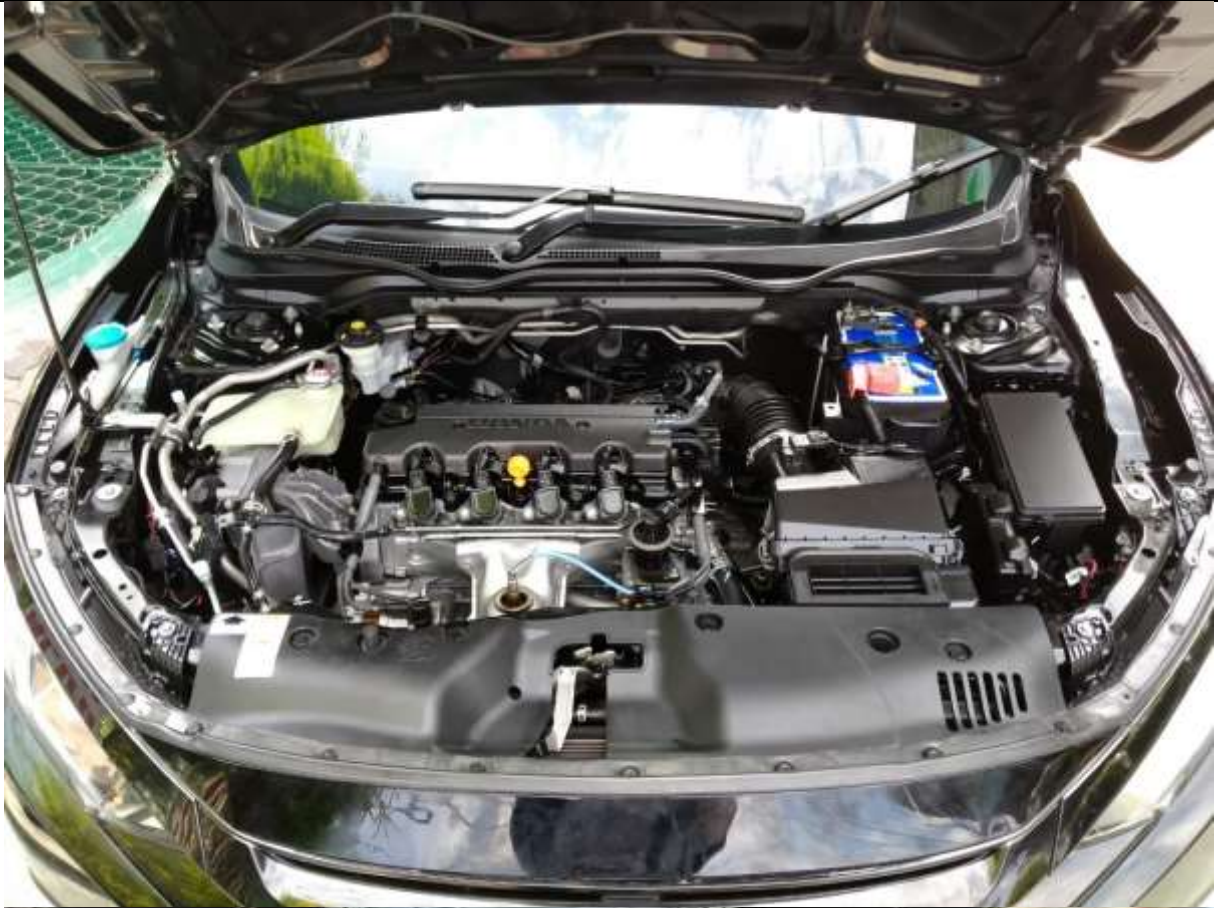
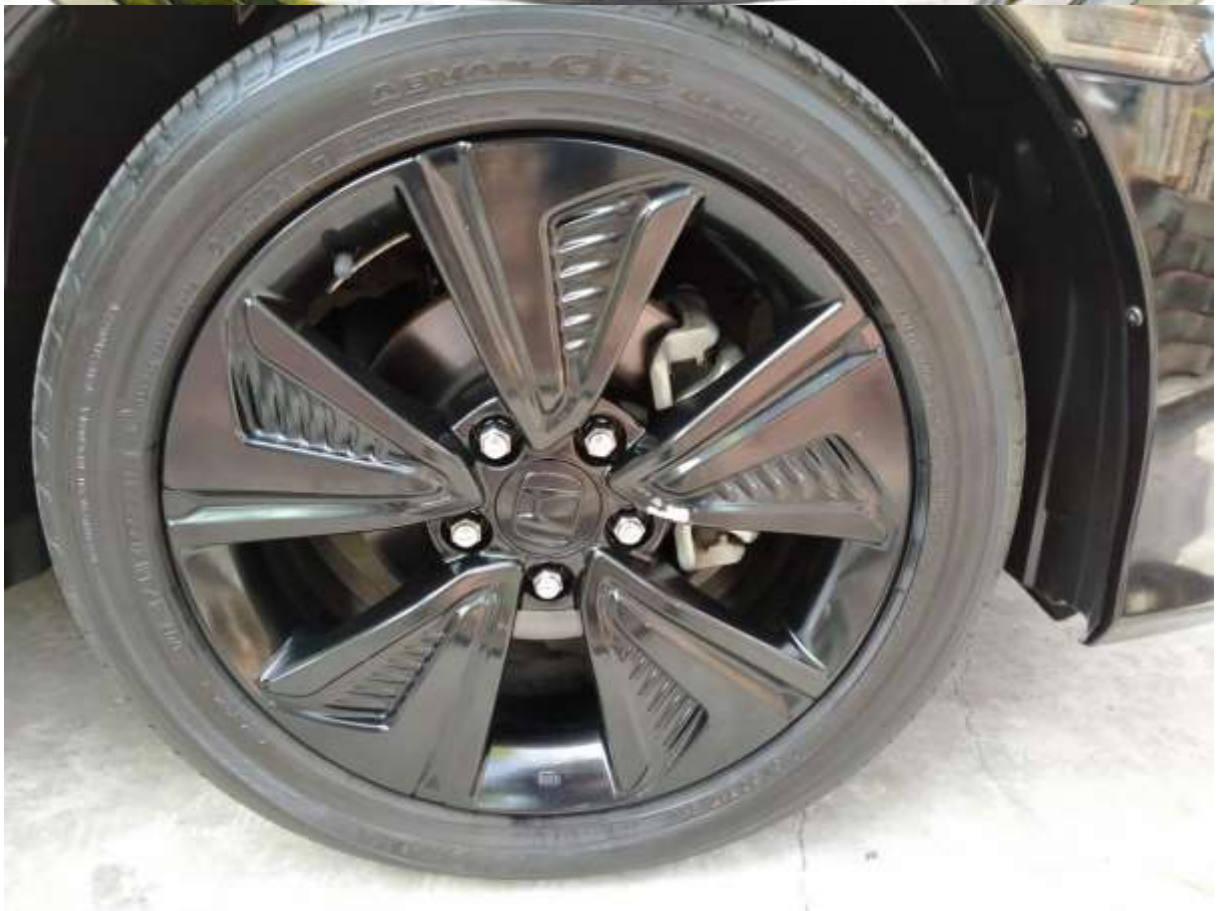
กันชนหน้า Front Bumper	สภาพดี
	คาน รับกันชนหน้า (ขวา) Front Side Member (Right) Appearance	สภาพดี
	คาน รับกันชนหน้า (ซ้าย) Front Side Member (Left) Appearance	สภาพดี
	ฝากระโปรงหน้ารถ Bonnet	สภาพดี
	กระจกบังลมหน้า Windshield	สภาพดี
	หลังคา Roof	สภาพดี
	สภาพ และการทำงาน หลังคาชั้นรูป หลังคาเปิดประทุน Sunroof/Convertible functional and appearance	N/A
	ประตูหน้าขวา Front Right Door	สภาพดี
	ประตูหลังขวา Rear Right Door	สภาพดี
	ประตูเลื่อนด้านขวา Sliding Right Door	N/A
	บันไดขายน้าด้านขวา Right Rocker Panel	สภาพดี
	ประตูหน้าซ้าย Front Left Door	สภาพดี
	ประตูหลังซ้าย Rear Left Door	สภาพดี
	ประตูเลื่อนด้านซ้าย Sliding Left Door	N/A

บันไดซ้ายน้ำด้านซ้าย Left Rocker Panel	สภาพดี
	ประตูท้าย,ฝากระโปรงท้าย Rear Tail Gate	สภาพดี
	กระจกบังลมหลัง Rear Screen	สภาพดี
	กันชนหลัง Rear Bumper	สภาพดี
	คาน รับกันชนหลัง (ขวา) Rear Side Member (Right) Appearance	สภาพดี
	คาน รับกันชนหลัง (ซ้าย) Rear Side Member (Right) Appearance	สภาพดี
	เสาโครงสร้าง A ขวา Right A-Pillar	สภาพดี
	เสาโครงสร้าง B ขวา Right B-Pillar	สภาพดี
	เสาโครงสร้าง C ขวา Right C-Pillar	สภาพดี
	เสาโครงสร้าง D ขวา Right D-Pillar	N/A
	เสาโครงสร้าง A ซ้าย Left A-Pillar	สภาพดี
	เสาโครงสร้าง B ซ้าย Left B-Pillar	สภาพดี
	เสาโครงสร้าง C ซ้าย Left C-Pillar	สภาพดี
	เสาโครงสร้าง D ซ้าย Left D-Pillar	N/A
	ระบบบังคับเลี้ยว Steering Components	สภาพดีตามอายุการใช้งาน
