Vehicle Inspection Report

สรุปผลการตรวจสอบ (Inspection Summary)

ยี่ห้อ/รุ่น (Make/Model): TOYOTA FORTUNER	วันที่ตรวจสอบรถยนต์ (Date of Inspection): 19.03.61
เลขตัวถัง (VIN): MROZZ69G503126886	เลขคำขอบริการ (Job No.) : I017/042-010
เลขเครื่องยนต์ (Engine No.): 1KD-U329980	Vehicle Picture:  
ปีผลิต (Build Date): 2013	
สี (Color): ดำ	
เลขไมล์ (Mileage): 99966	
เลขทะเบียน (No. Plate): 2กง 9916	
ทะเบียนหมดอายุ (Registration Expiry): 19 ส.ค 61	
ชื่อลูกค้า Customer Name: PR พรรณรัตน์ (1999)	
ที่อยู่ (Address):	
โทรศัพท์ (Tel):	
สถานที่ตรวจสอบรถ (Inspection Place): PR พรรณรัตน์ (1999)

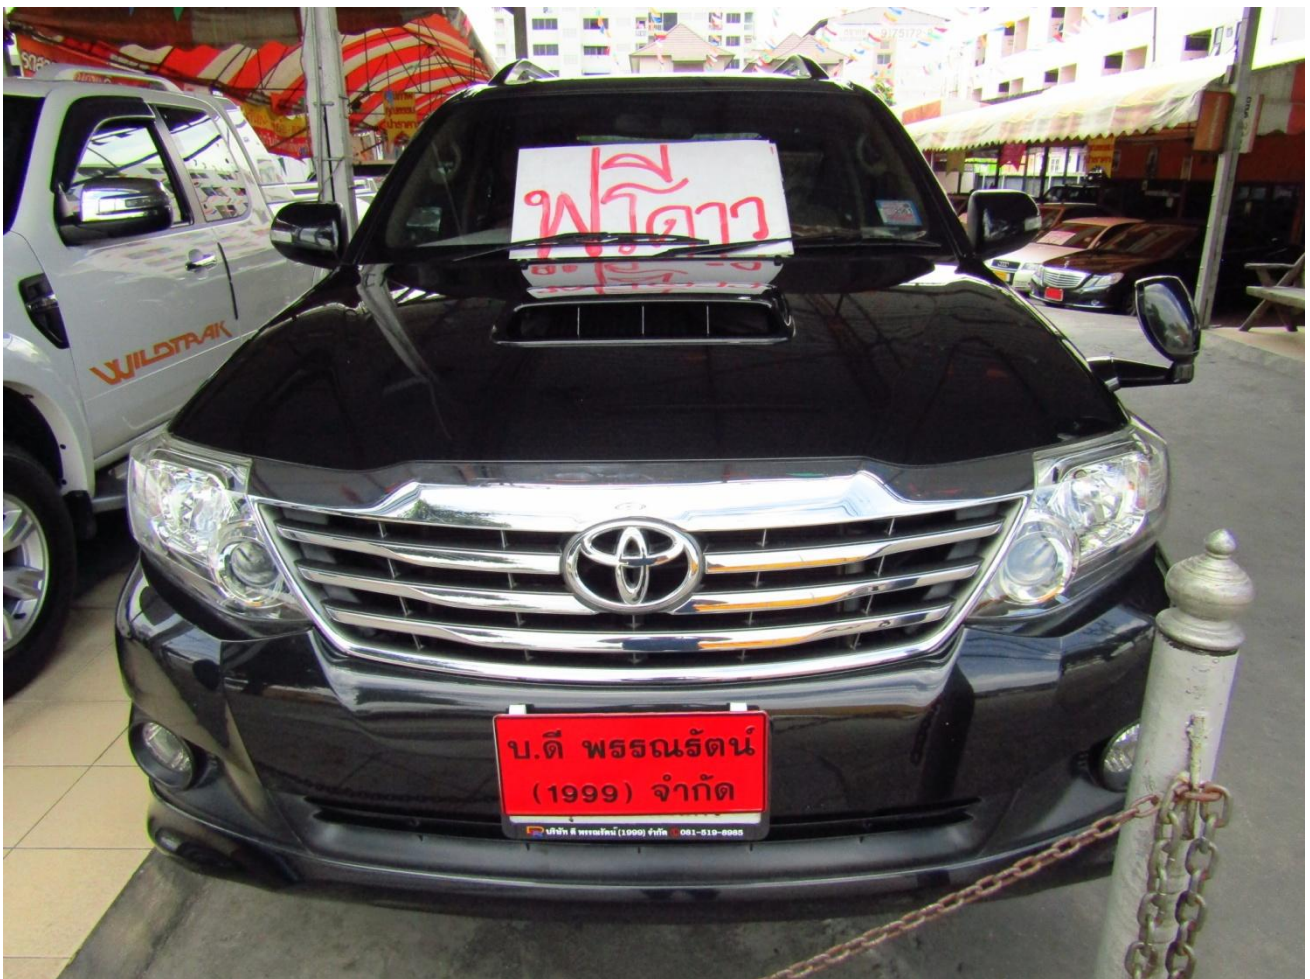
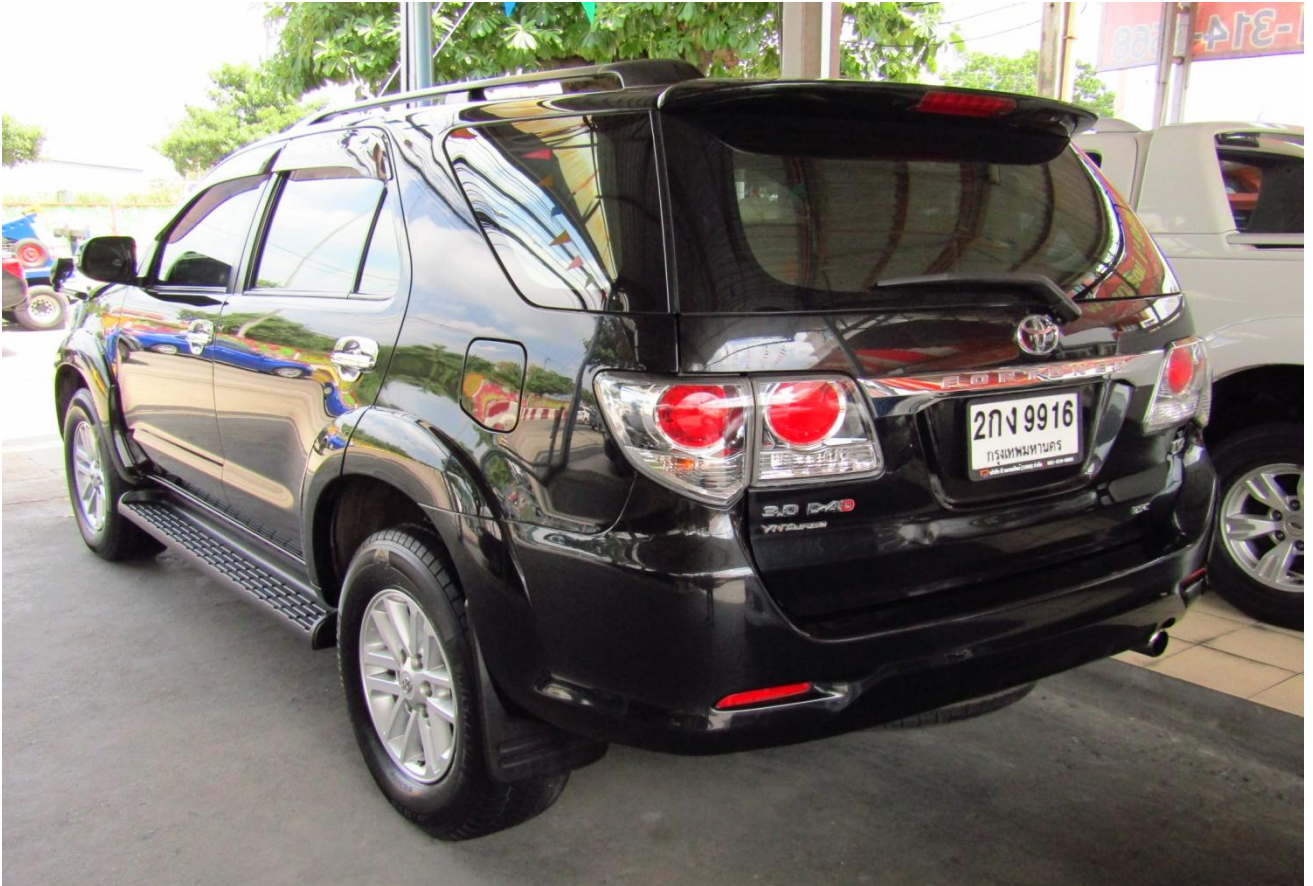
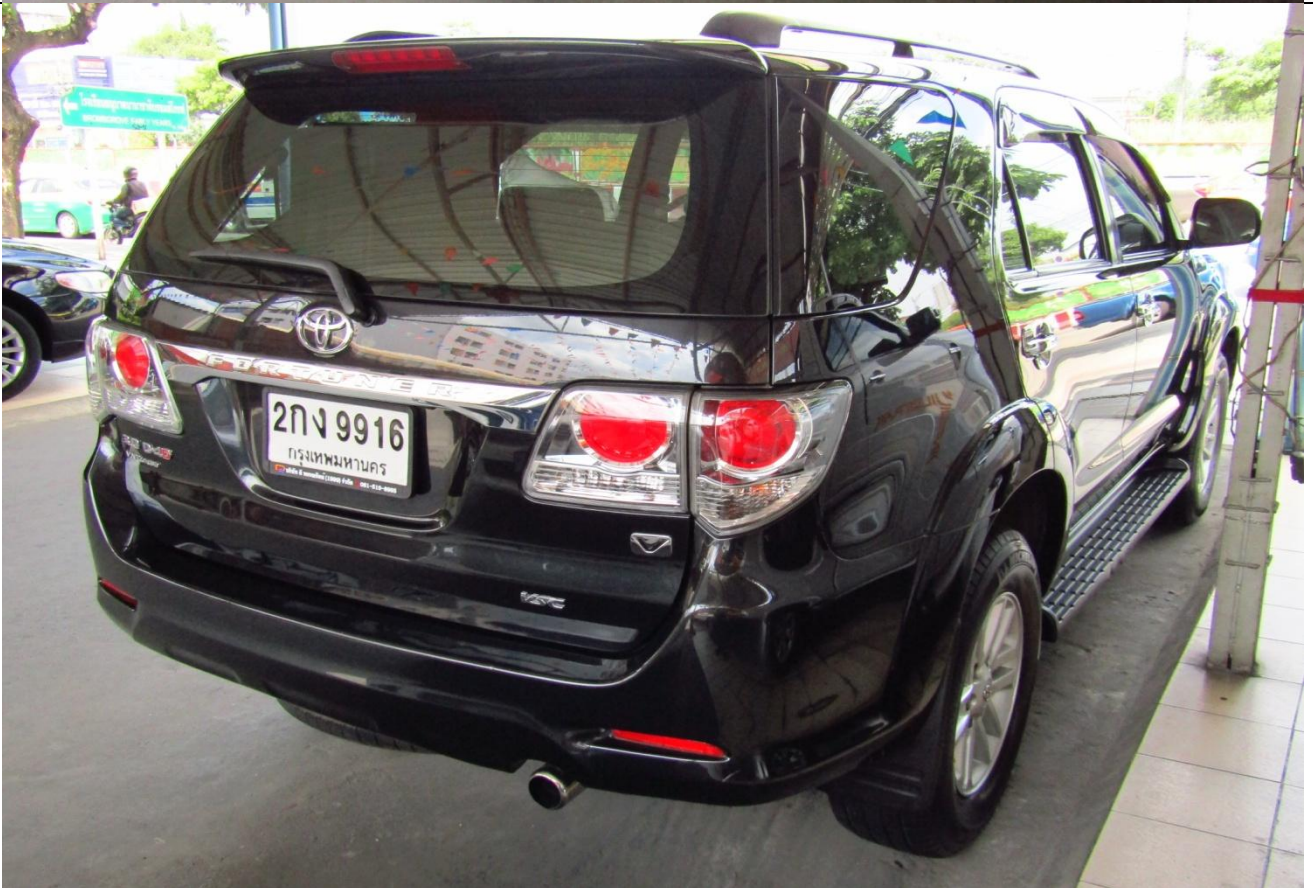
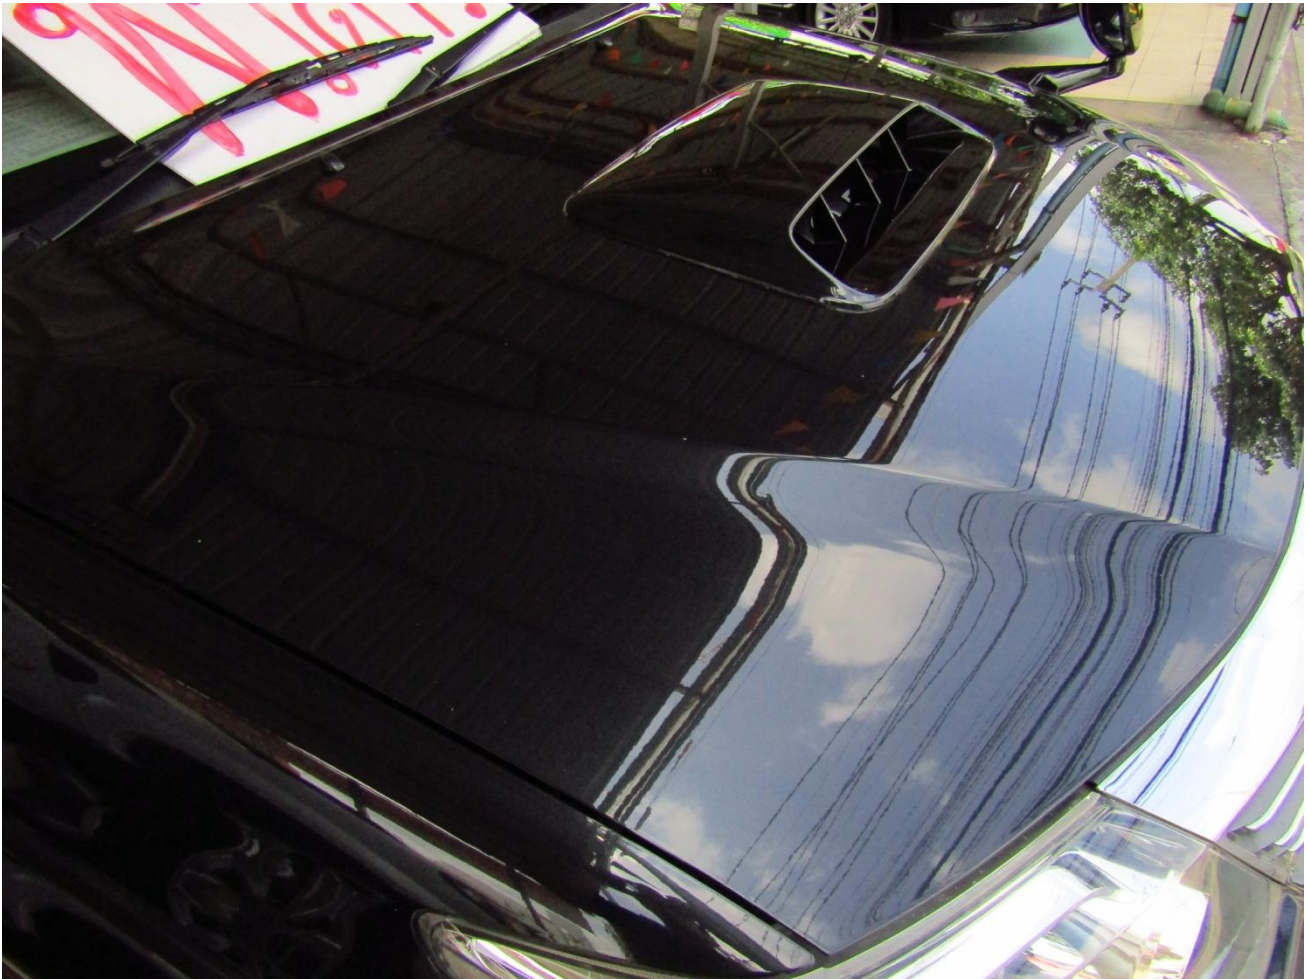
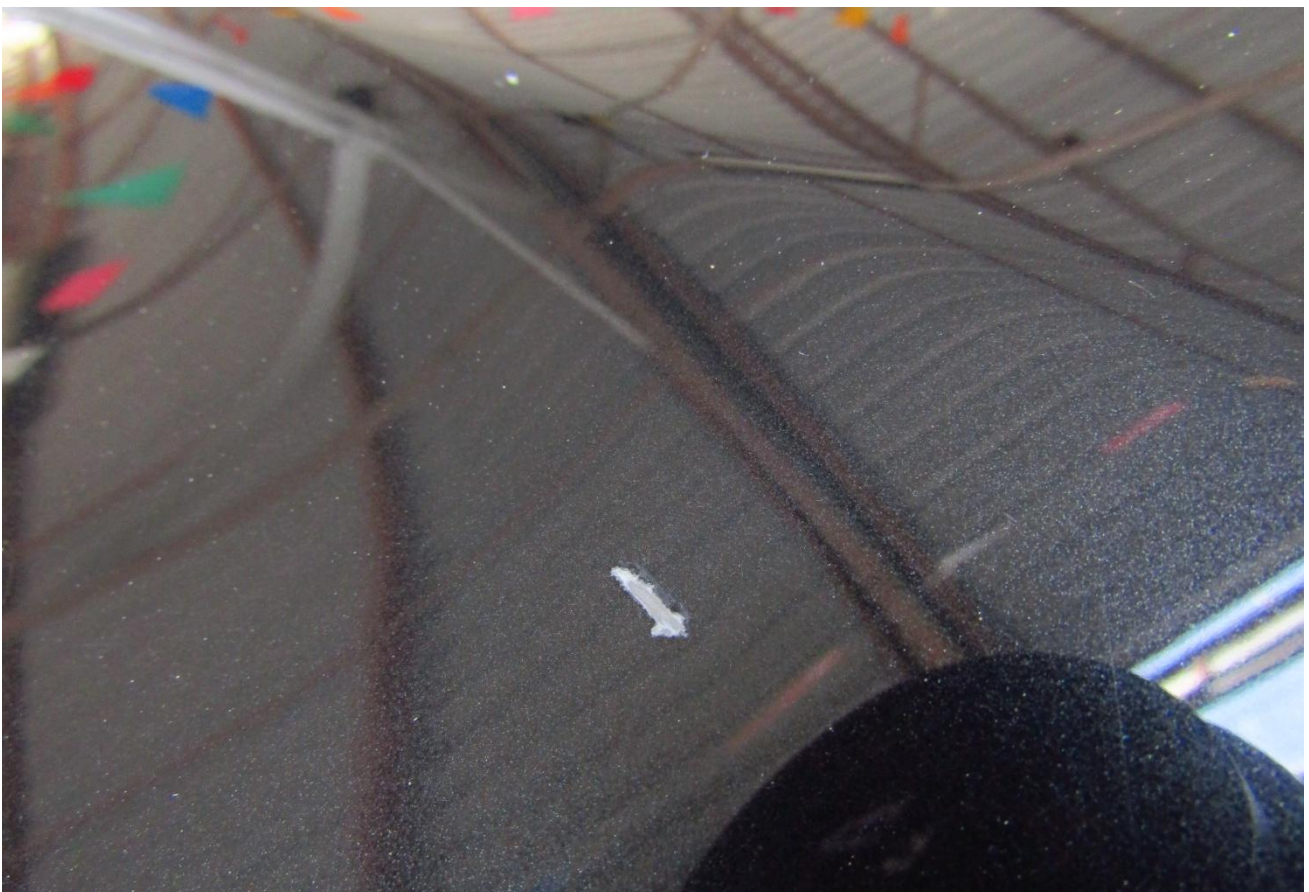
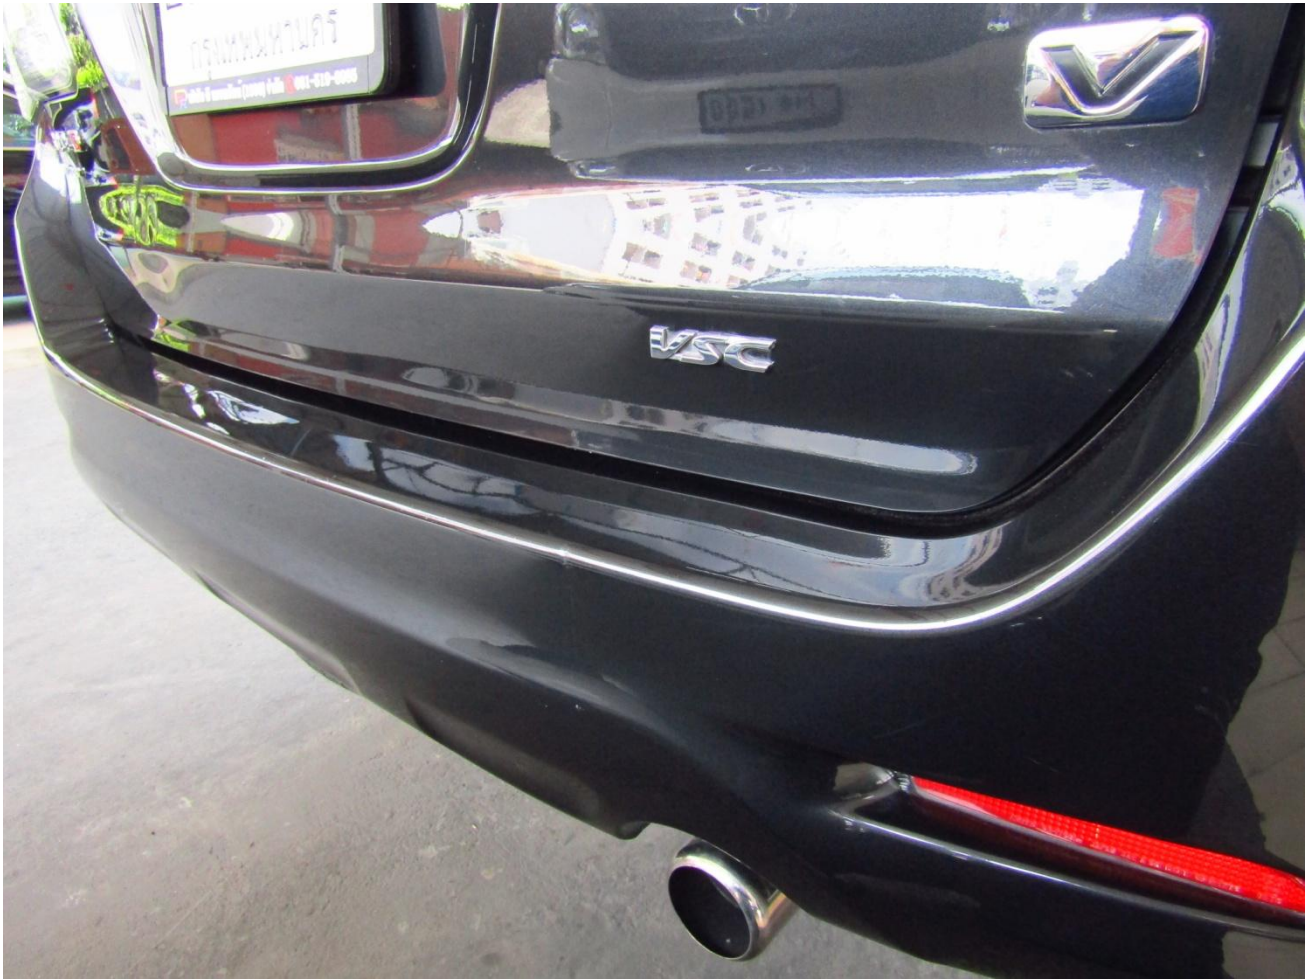
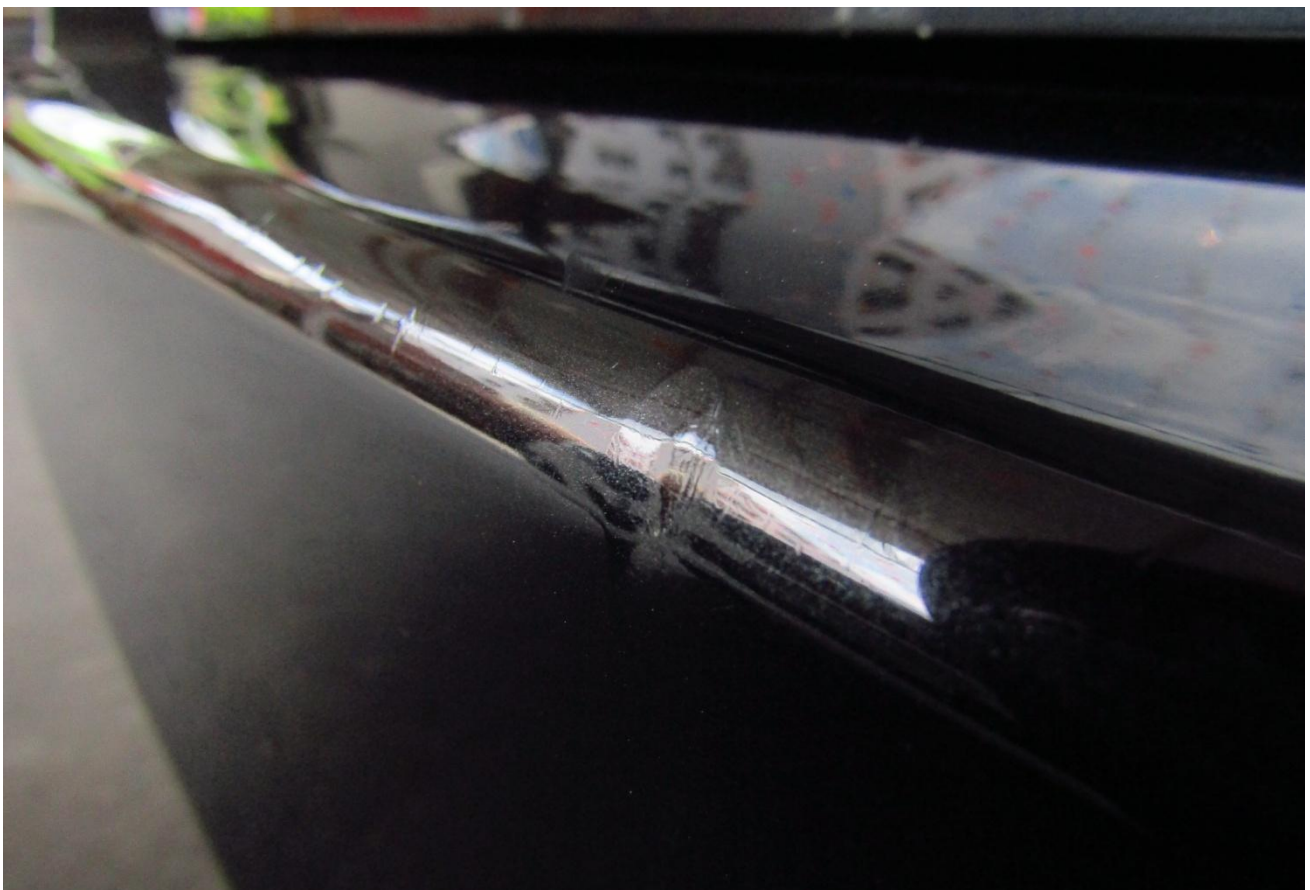
ภาพภายนอก - Exterior Visual Details:

ฝากระโปรงหน้ารถ Bonnet	มีรอยครูด

กันชนหลัง Rear Bumper	มีรอยครูดและบุบ

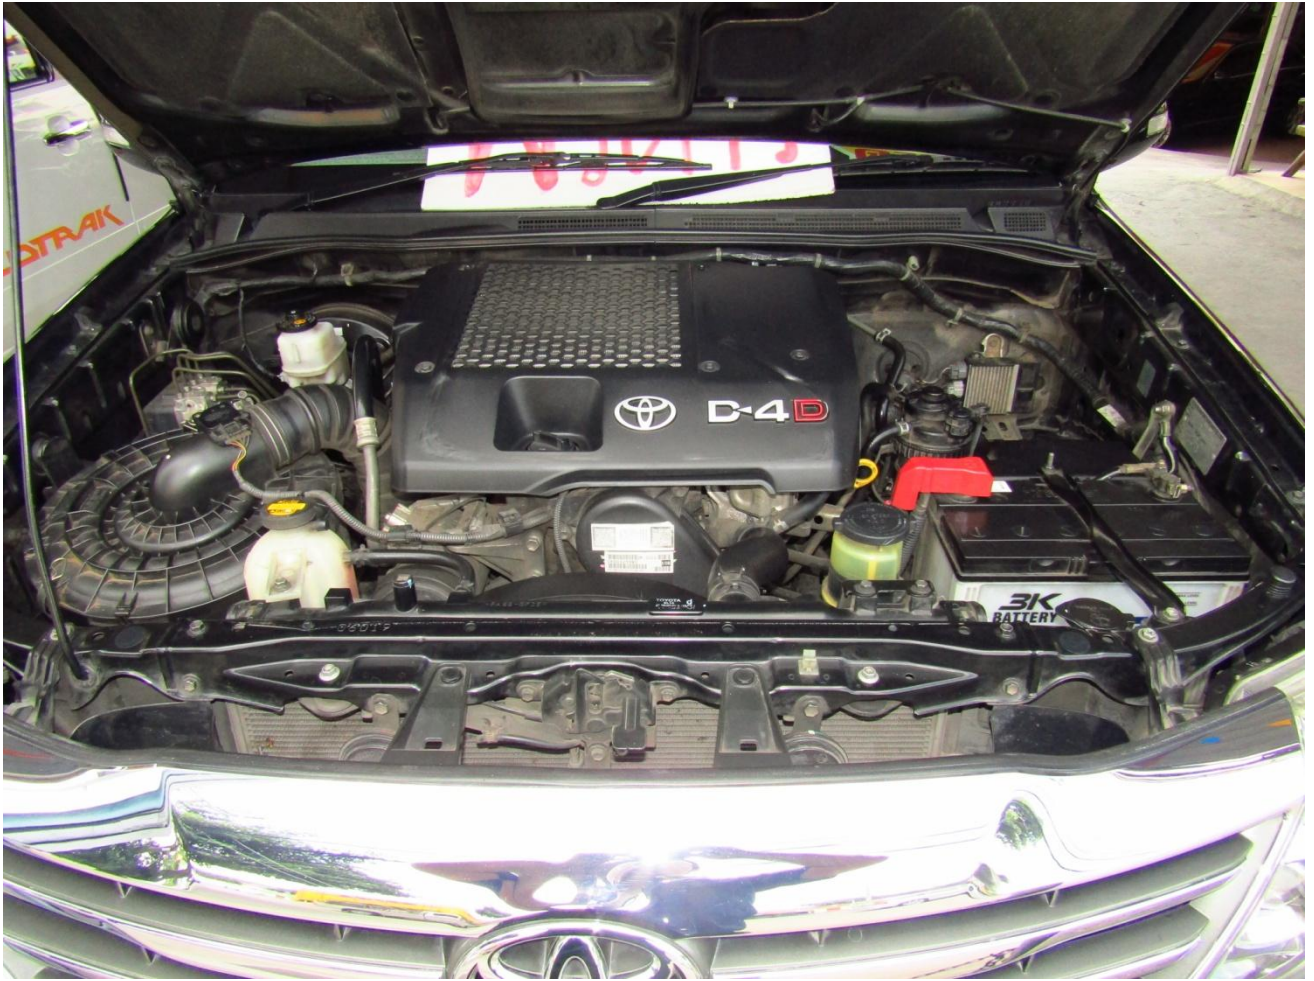
ภาพห้องเครื่อง - Engine Bay Visual Details

Start Voltage	7.28	V																																																							
Status	Too low																																																								
Max. Load Test at 2000 rpm																																																									
Max. Load Voltage	13.62	V																																																							
Status	Normal

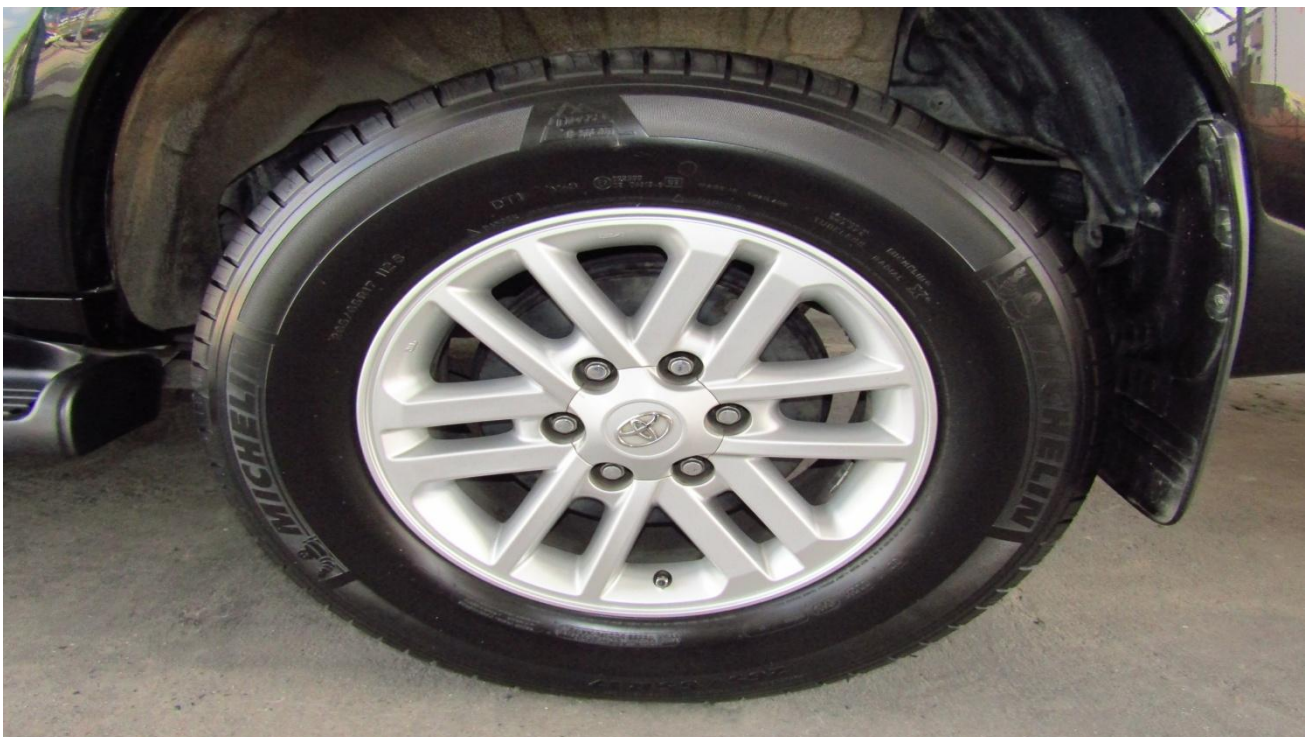
ภาพโดยรวมของยาง ล้อ และ เบรค - Tyres, Wheels & Brakes Visual Details:

สภาพยางรถยนต์, เดือน/ปี ผลิต Tyres Appearance, Year	ปียางผลิต ยางหน้า 1713 ยางสภาพพอใช้ ควรเปลี่ยนยางใหม่

จานเบรค Brake Discs (Front/Rear)	ควรเจียจานเบรคครั้งต่อไปที่เปลี่ยนผ้าเบรค

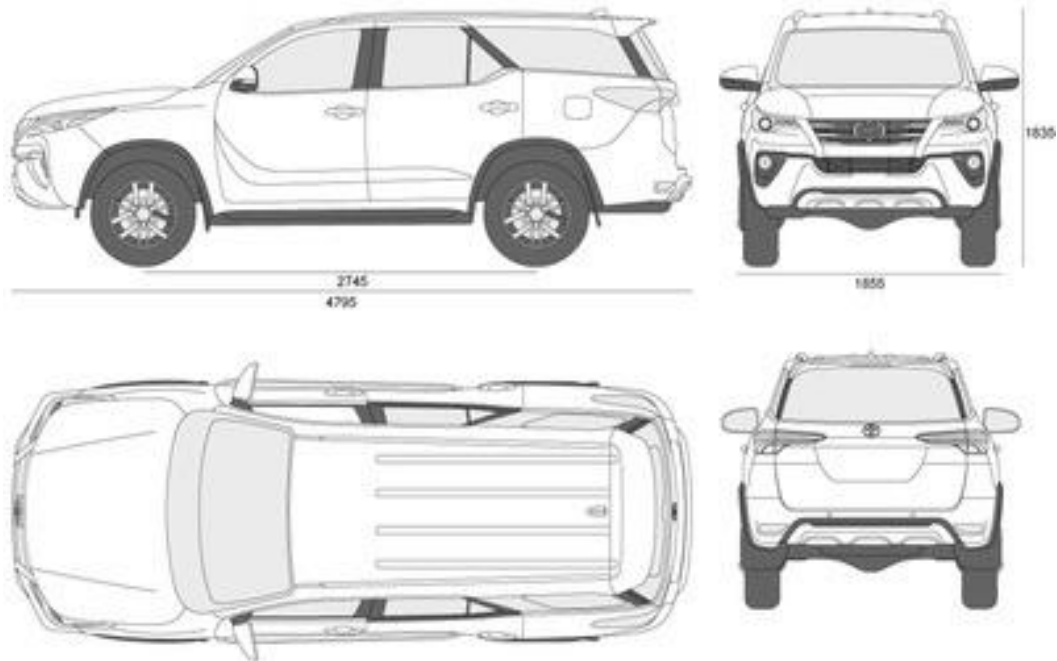
ความหนาสีรถ SUV, MPV - Paint Thickness on SUV, MPV vehicle:

ชิ้นส่วนยานยนต์	ความหนาสี Paint Thickness (µm)			
(Car Part)	P1	P2	P3	Average
Front Wing (RH)	101	102	99	101
Front Wing (LH)	92	105	93	97
Front Door (RH)	102	106	107	105
Front Door (LH)	102	104	104	103
Rear Door (RH)	105	103	100	103
Rear Door (LH)	101	103	102	102

ชิ้นส่วนยานยนต์	ความหนาสี Paint Thickness (µm)			
(Car Part)	P1	P2	P3	Average
Rear Wing (RH)	99	102	103	101
Rear Wing (LH)	97	96	99	97
Front Bumper				
Rear Bumper				
Bonnet	95	96	100	97
Roof	91	92	95	93
Boot/Tail Gate	94	113	95	101
