# Vehicle Inspection Report

ยี่ห้อ/รุ่น (Brand/Model): MITSUBISHI PAJERO SPORT	วันที่ตรวจสอบรถยนต์ (Date of Inspection): 28.11.62
หมายเลขตัวถัง (VIN): MMTGRKG40BF005154	เลขคำขอบริการ (Job No.): I019-078-004
หมายเลขเครื่องยนต์ (Engine No.): 4D56UCCR7812	Vehicle Picture:  
ปีที่ผลิต (Build Date): 2011	
สีรถ (Color): ขาว	
ระยะการใช้งาน (Mileage): 123,281 กม.	
หมายเลขทะเบียน (No. Plate): 8กพ 2822	
วันครบกำหนดชำระภาษี (Registration Expiry): 06 ก.ย. 63	
ชื่อลูกค้า (Customer Name): SURE AUTO CAR	
ที่อยู่ (Address): IK, VNOMIK ก.ม. 7	
โทรศัพท์ (Tel):	
สถานที่ตรวจสอบรถ (Inspection Place): SURE AUTO CAR

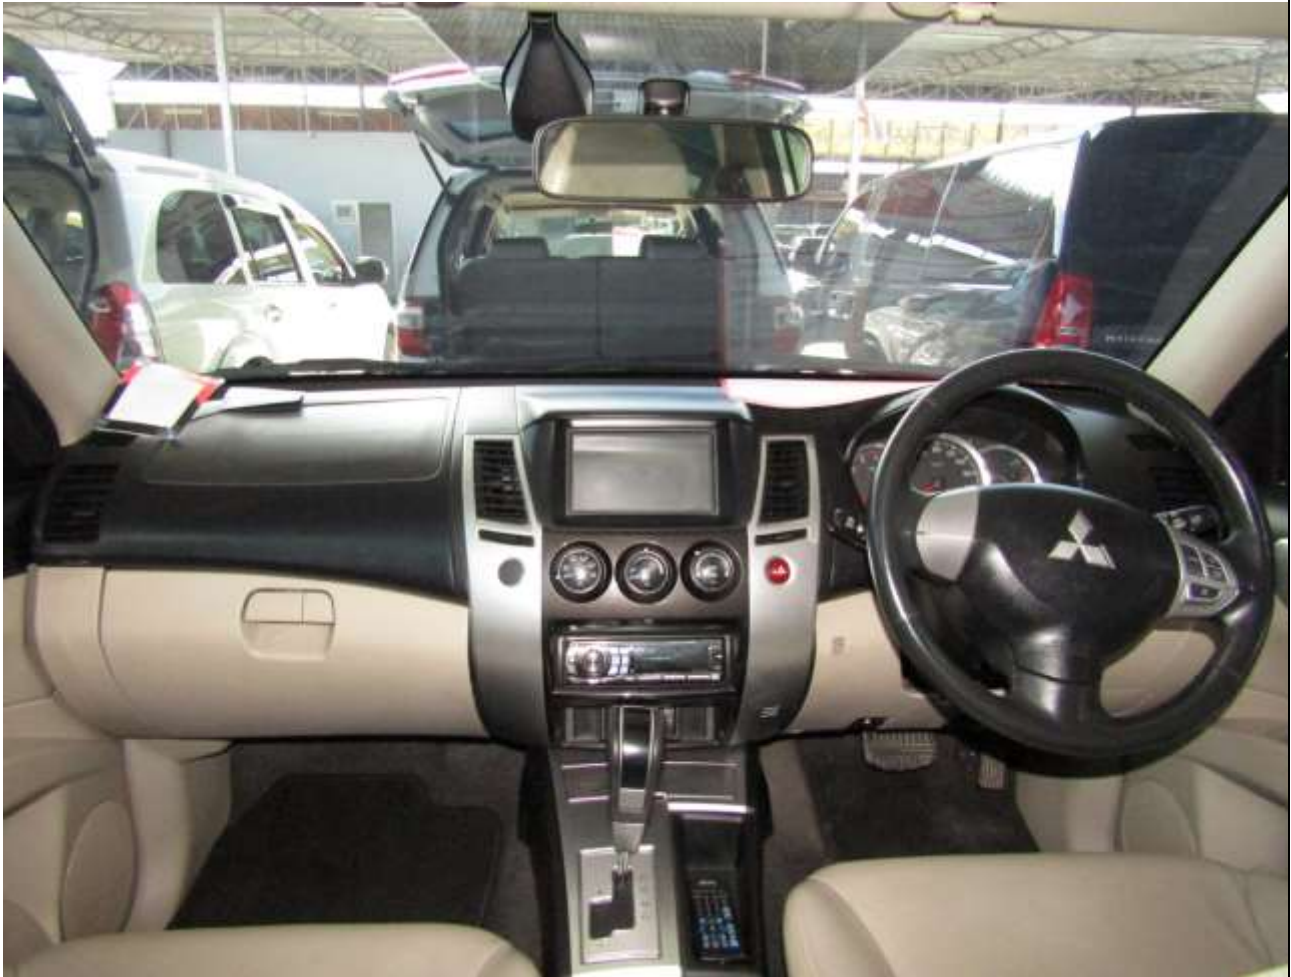
### ภาพภายในด้านหน้า หลัง และ จุดบกพร่อง - Interior Visual Details (Front, Rear and/or Defect):

ที่นั่ง สภาพ Seat Appearance	สภาพดีตามอายุการใช้งาน
 	การทำงาน การปรับ และการล็อก เบาะ Seat Adjust functional	ทำงานได้ดี
 	สภาพ รางใต้เบาะ Seat slide adjust rail	สภาพดีตามอายุการใช้งาน
 	เข็มขัดนิรภัย Seat Belts	สภาพดีตามอายุการใช้งาน
