I023/0249-30

Toyota Corolla Altis 1.8 E Sedan AT

Oct 9, 2023

Vehicle Inspection Report สรุปผลการตรวจสภาพรถ (Inspection Summary)

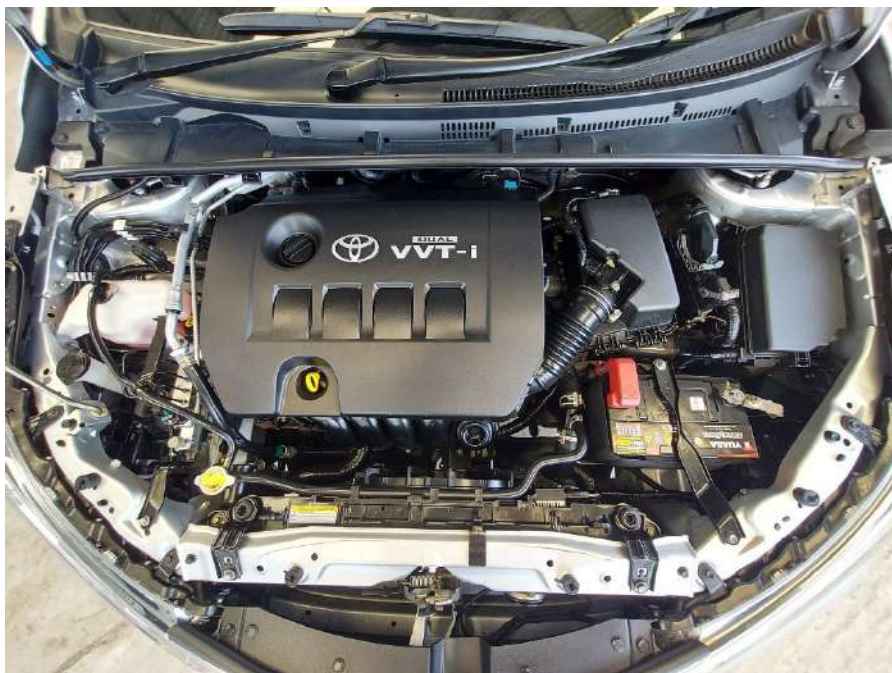
ภาพห้องเครื่อง

Voltage	12.68	V
Rating	440	CCA
Current	148	CCA
Internal resistance	18.86	mΩ
State of Charge	88	%
State of Health	12	%
Status	REPLACE

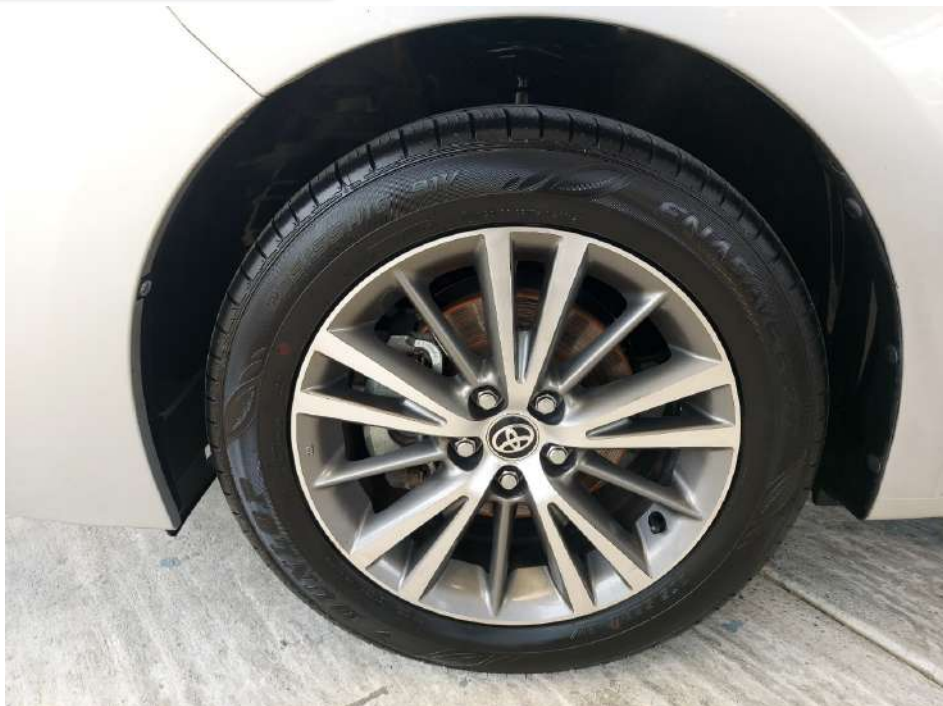
ขอบยาง ล้อ

11/23
