Vehicle Inspection Report

ยี่ห้อ/รุ่น (Brand/Model): TOYOTA INNOVA 2.0 V AT	วันที่ตรวจสอบรถยนต์ (Date of Inspection): 08-05-62
หมายเลขตัวถัง (VIN): MHFXW43G504080132	เลขคำขอบริการ (Job No.): I019/0025-011
หมายเลขเครื่องยนต์ (Engine No.): 1TR 7602698	<p>Vehicle Picture:</p>  
ปีที่ผลิต (Build Date): 2013	
สีรถ (Color): ดำ	
ระยะทางการใช้งาน (Mileage): 179,359 ก.ม.	
หมายเลขทะเบียน (No. Plate): 2กย 6441	
วันครบกำหนดชำระภาษี (Registration Expiry): 1 พ.ย. 62	
ชื่อลูกค้า Customer Name: REGENT HOME CAR รีเจนท์ โฮม คาร์	
ที่อยู่ (Address): รัชดาฯ-ห้วยขวาง-ลาดพร้าว-เพชรบุรีตัดใหม่	
โทรศัพท์ (Tel): 089-4588661	
สถานที่ตรวจสอบรถ (Inspection Place): REGENT HOME CAR รีเจนท์ โฮม คาร์

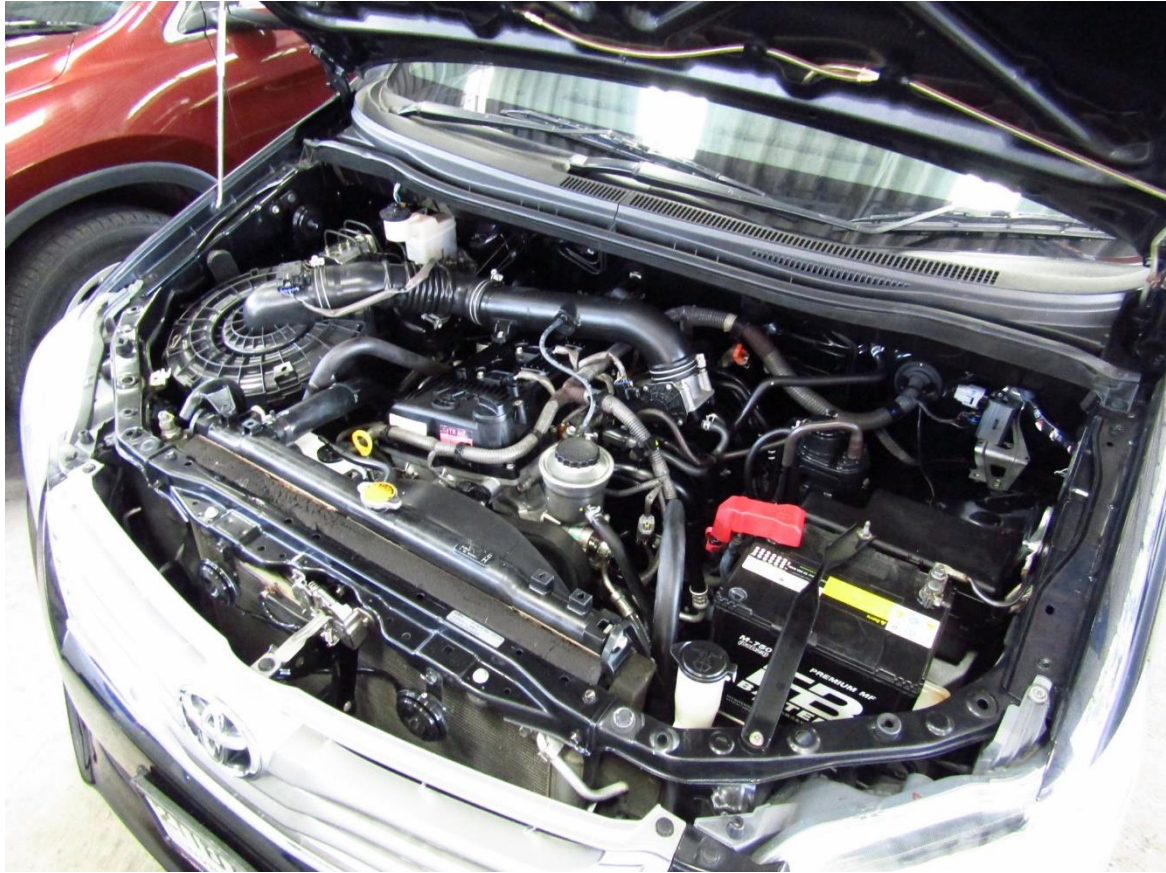
ภาพห้องเครื่อง - Engine Bay Visual Details:

การทดสอบ แบตเตอรี่ Battery Test	<table border="1"> <thead> <tr> <th colspan="2">Battery Test</th> </tr> </thead> <tbody> <tr> <td>Voltage</td> <td>13.28 V</td> </tr> <tr> <td>Rating</td> <td>420 CCA</td> </tr> <tr> <td>Current</td> <td>230 CCA</td> </tr> <tr> <td>Internal resistance</td> <td>11.80 mΩ</td> </tr> <tr> <td>State of Charge</td> <td>100 %</td> </tr> <tr> <td>State of Health</td> <td>32 %</td> </tr> <tr> <td>Status</td> <td>Replace</td> </tr> <tr> <td>Test Date</td> <td>08.05.62</td> </tr> </tbody> </table>	Battery Test		Voltage	13.28 V	Rating	420 CCA	Current	230 CCA	Internal resistance	11.80 mΩ	State of Charge	100 %	State of Health	32 %	Status	Replace	Test Date	08.05.62	<table border="1"> <thead> <tr> <th colspan="2">Charging System Test at 2000 rpm</th> </tr> </thead> <tbody> <tr> <td>Voltage</td> <td>13.34 V</td> </tr> <tr> <td>Status</td> <td>Normal</td> </tr> <tr> <th colspan="2">Start System Test</th> </tr> <tr> <td>Start Voltage</td> <td>10.60 V</td> </tr> <tr> <td>Status</td> <td>Normal</td> </tr> <tr> <th colspan="2">Max. Load Test at 2000 rpm</th> </tr> <tr> <td>Max. Load Voltage</td> <td>13.28 V</td> </tr> <tr> <td>Status</td> <td>Normal</td> </tr> </tbody> </table>	Charging System Test at 2000 rpm		Voltage	13.34 V	Status	Normal	Start System Test		Start Voltage	10.60 V	Status	Normal	Max. Load Test at 2000 rpm		Max. Load Voltage	13.28 V	Status	Normal

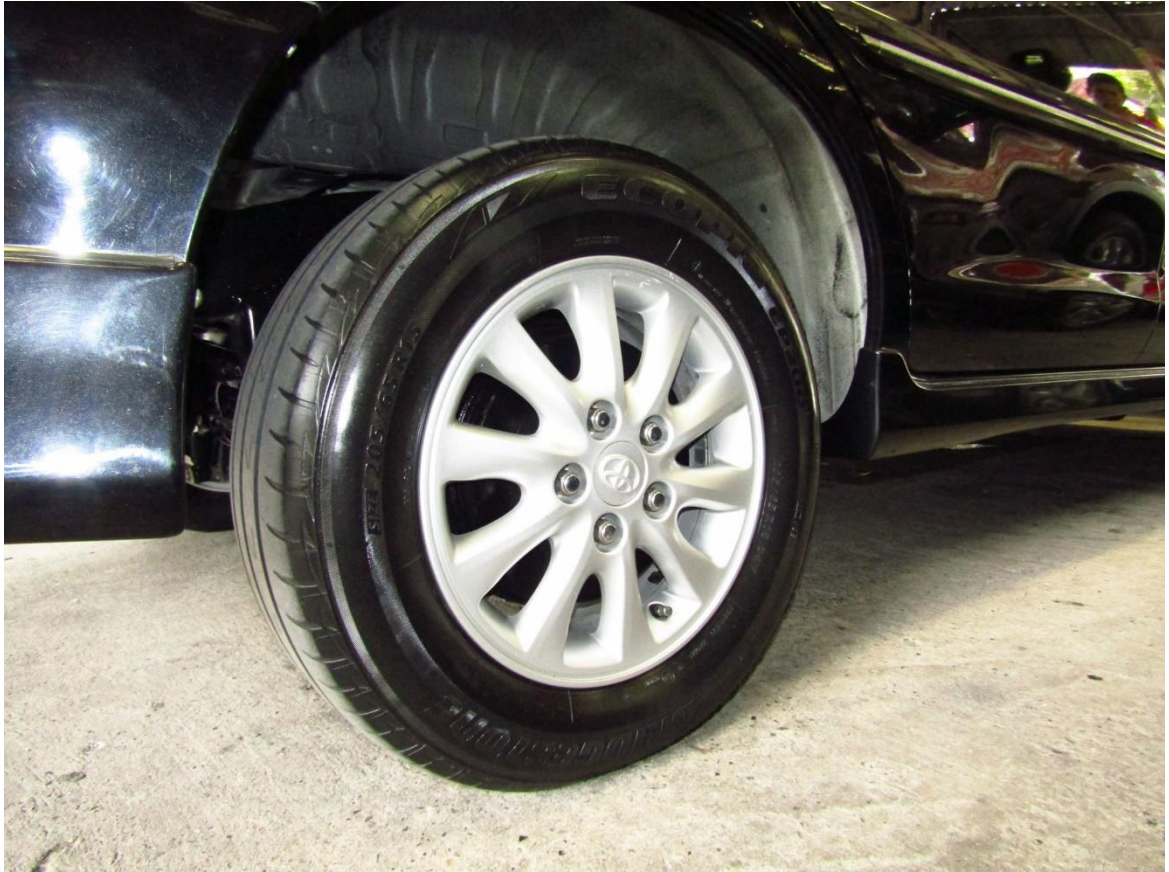
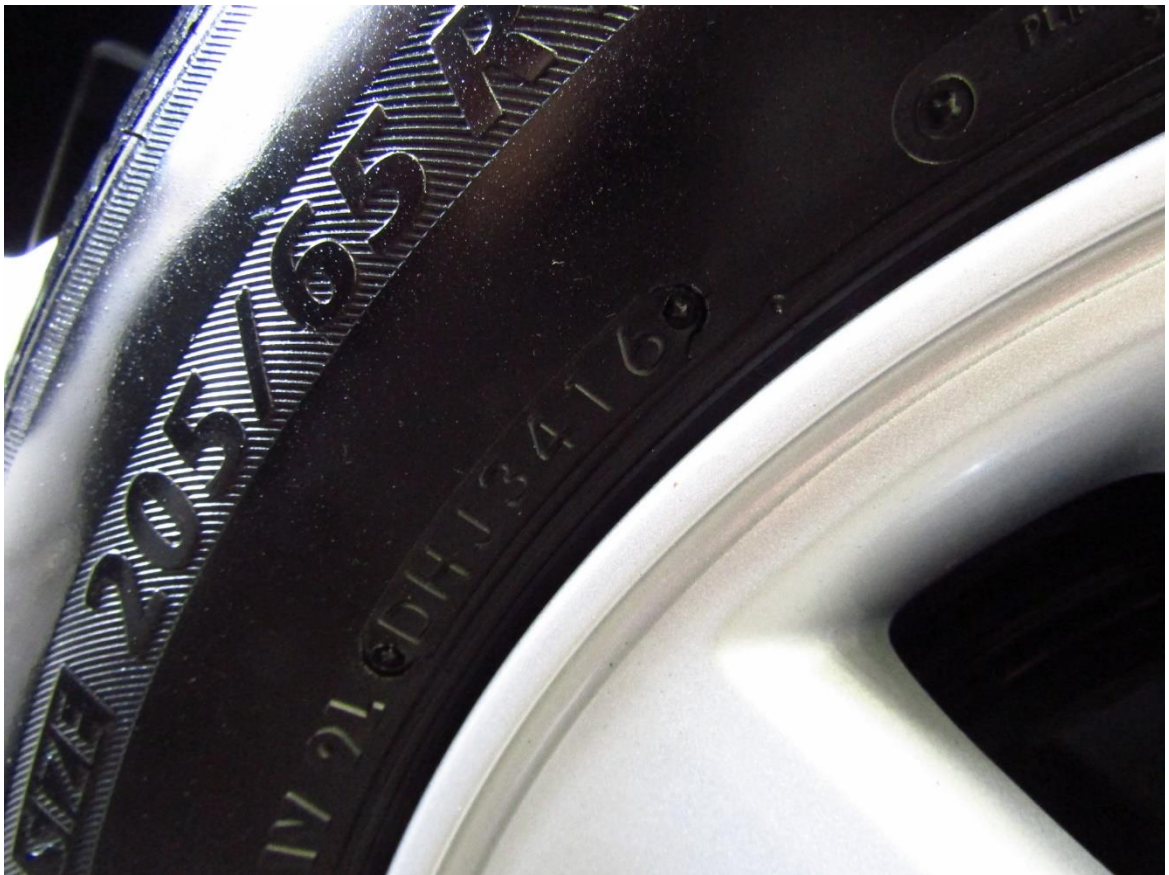
ภาพโดยรวมของยาง ล้อ และ เบรค - Tyres, Wheels & Brakes Visual Details:

ผ้าดิสเบรค (หน้า/หลัง) Brake Pads (Front/Rear)	สภาพตามอายุการใช้งาน
 	จานดิสเบรค Brake Discs (Front/Rear)	ควรเจียจานเบรคครั้งต่อไปที่เปลี่ยนผ้าเบรค
