# Vehicle Inspection Report

## สรุปผลการตรวจสอบ (Inspection Summary)

ยี่ห้อ/รุ่น (Brand/Model): OLKSWAGEN PASSAT VARIANT 2.0 TSI DSG AT	วันที่ตรวจสอบรถยนต์ (Date of Inspection): 15-04-63
หมายเลขตัวถัง (VIN): WWZZZ3CZCE183286	เลขคำขอบริการ (Job No.) : I020/0002-6
หมายเลขเครื่องยนต์ (Engine No.): CCZ269102	Vehicle Picture:  
ปีที่ผลิต (Build Date): 2012	
สีรถ (Color): ขาว	
ระยะการใช้งาน(Mileage): 55,174 กม.	
หมายเลขทะเบียน (No. Plate): 8กต 9383	
วันครบกำหนดชำระภาษี (Registration Expiry): 18 ต.ค. 63	
ชื่อลูกค้า (Customer Name): : SIAM MOTORING	
ที่อยู่(Address): พัฒนาการ-พระราม9ตัดใหม่	
โทรศัพท์ (Tel): 081-611-4094	
สถานที่ตรวจสอบรถ (Inspection Place): SIAM MOTORING

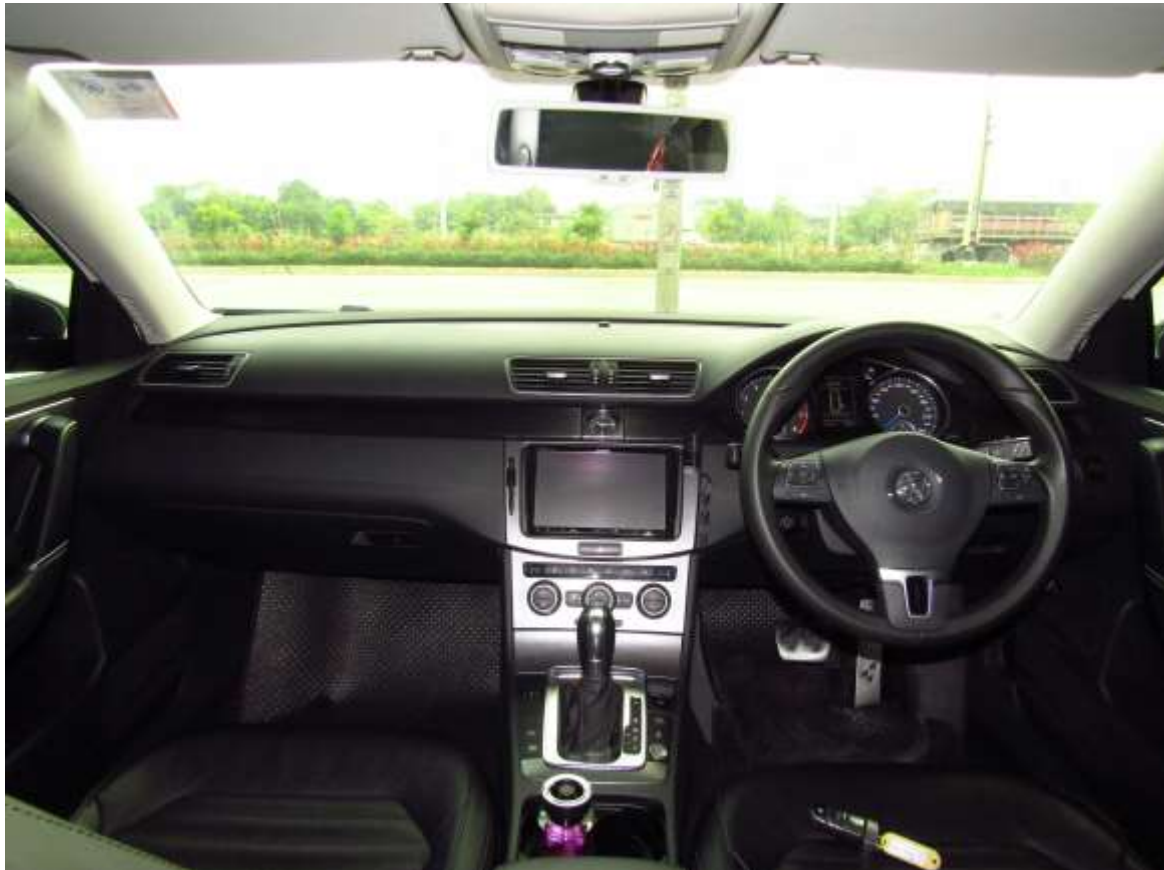
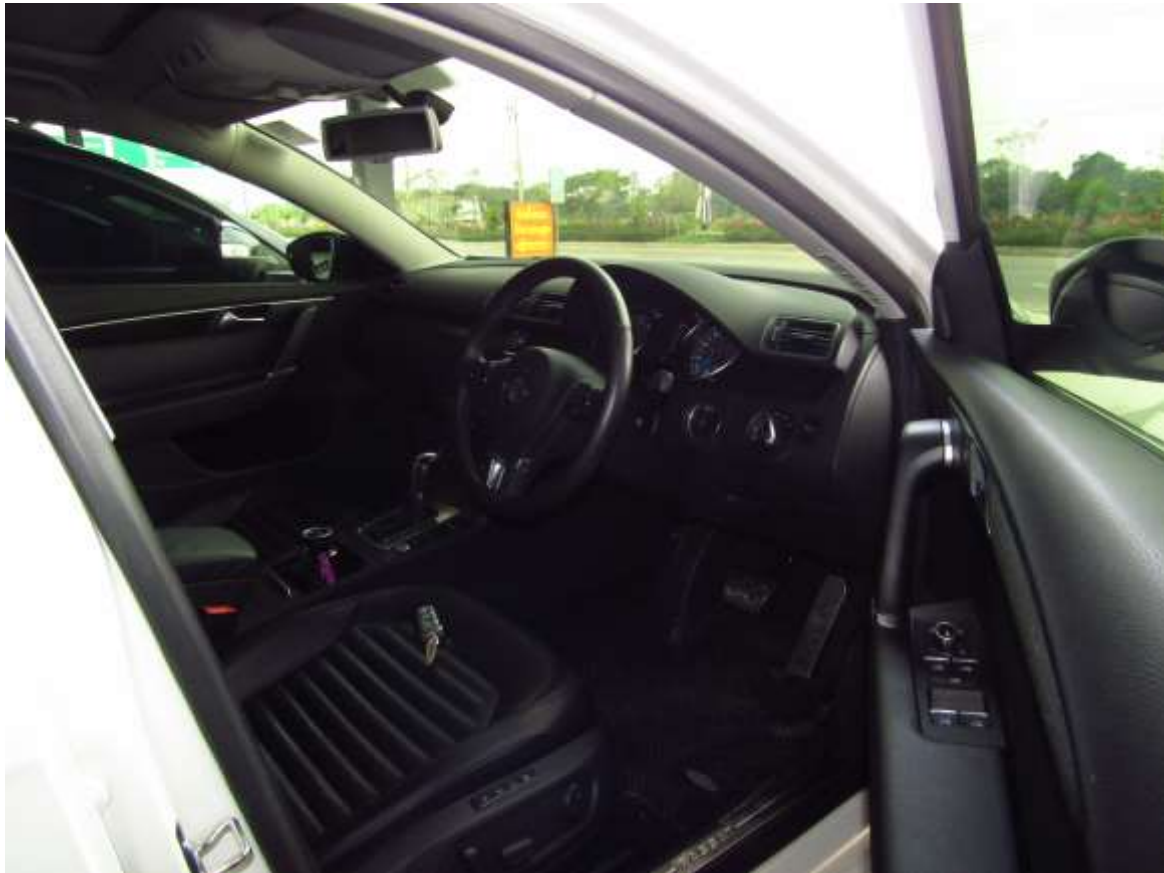
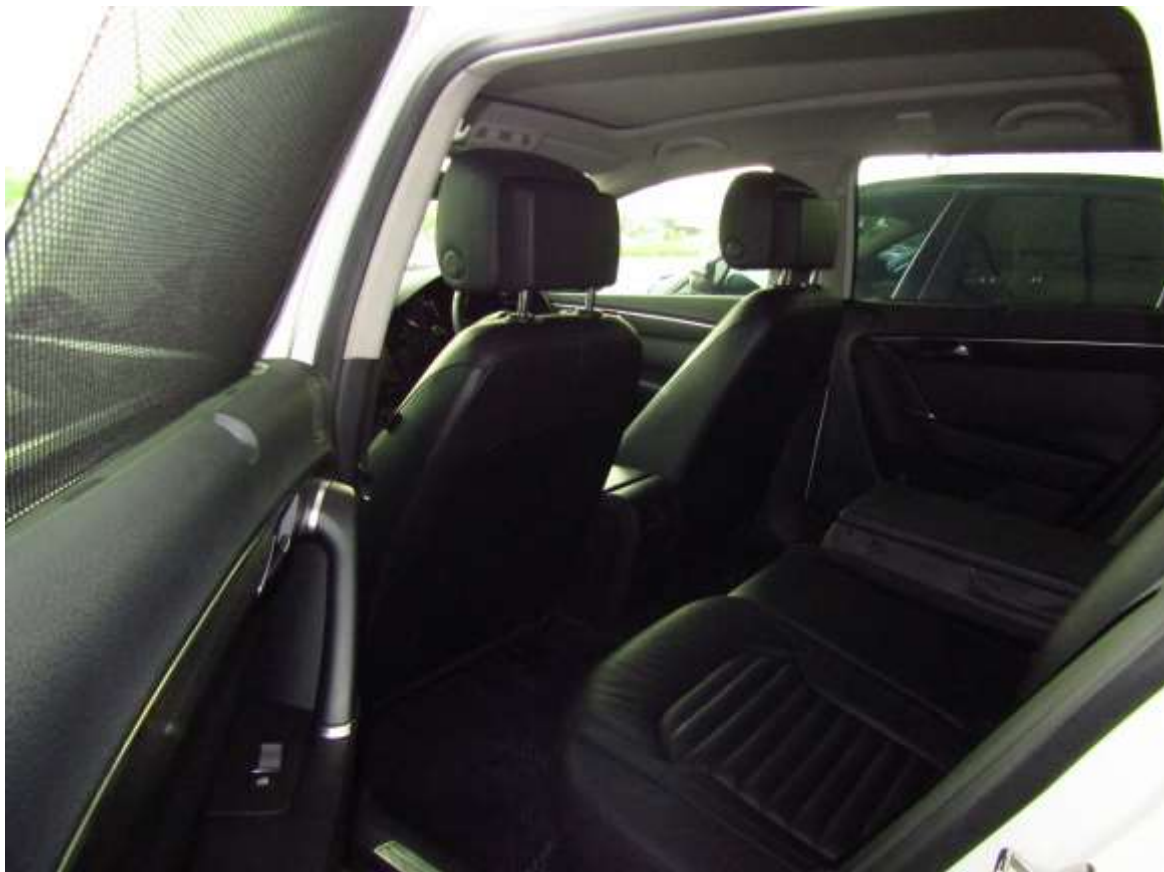
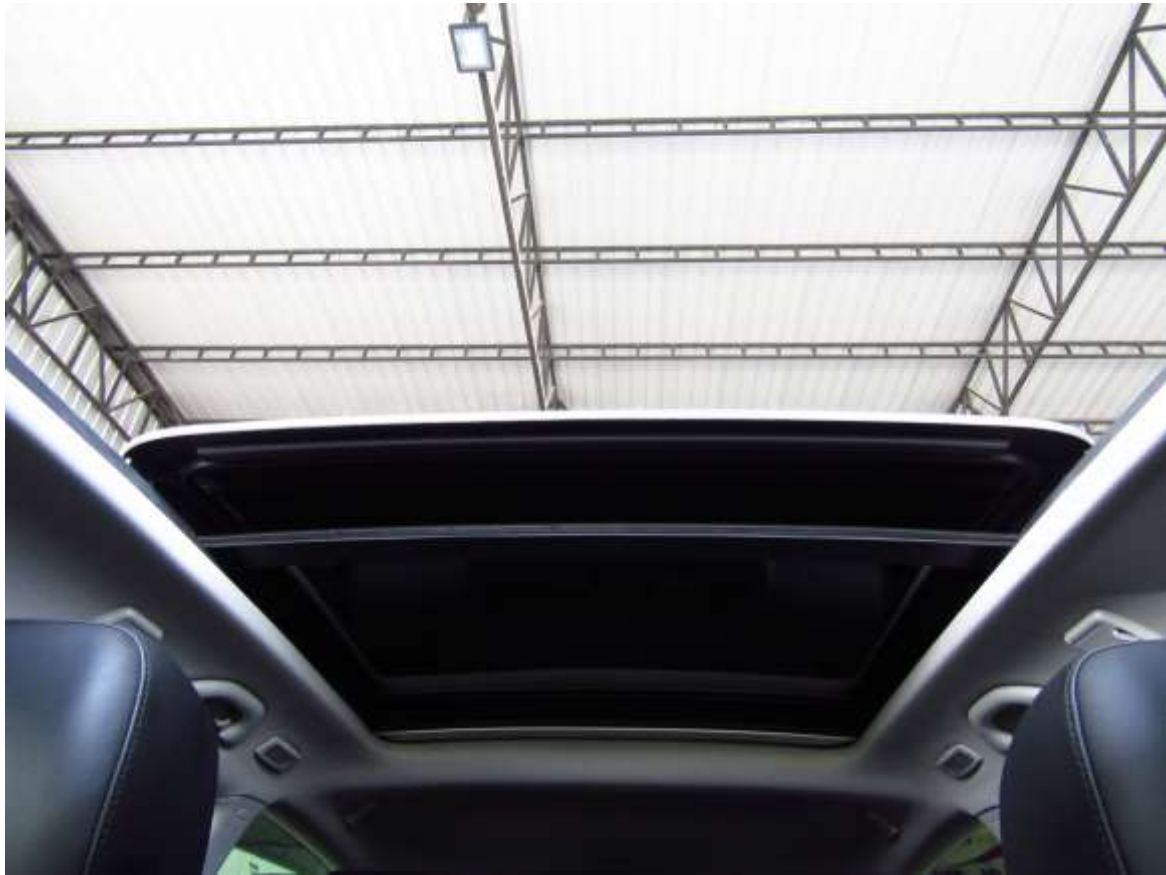
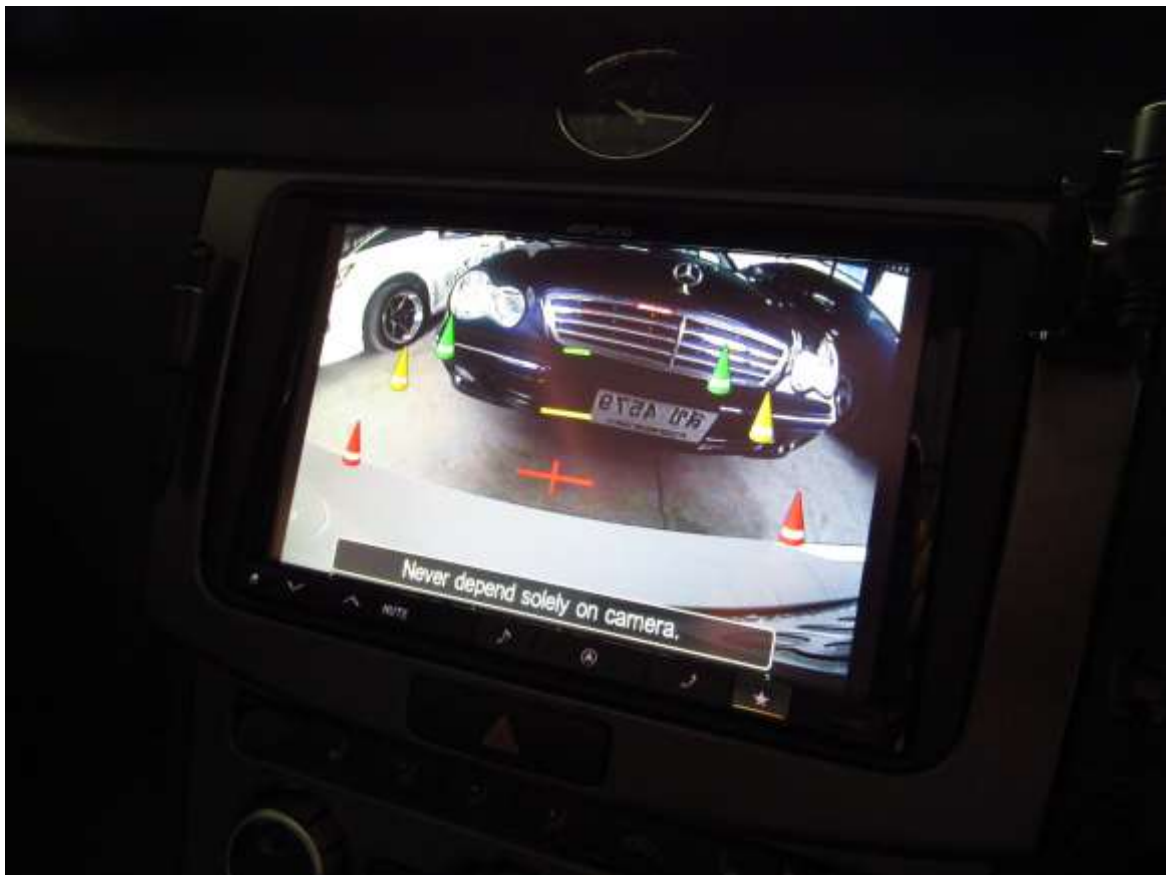
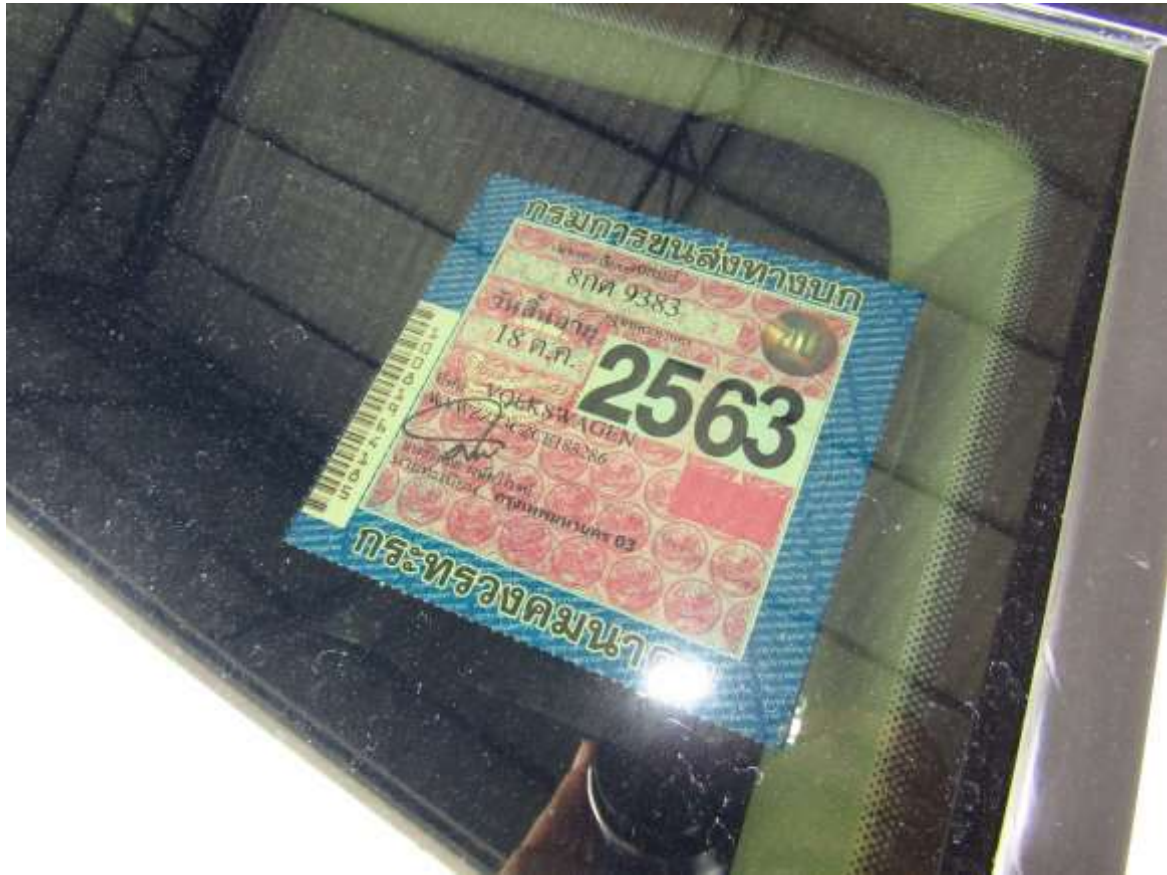
ภาพภายในด้านหน้า หลัง และ จุดบกพร่อง - Interior Visual Details (Front, Rear and/or Defect):

ที่นั่ง สภาพ Seat Appearance	สภาพตามอายุการใช้งาน

สภาพ รางได้เบาะ Seat slide adjust rail	สภาพตามอายุการใช้งาน

เข็มขัดนิรภัย Seat Belts	สภาพตามอายุการใช้งาน

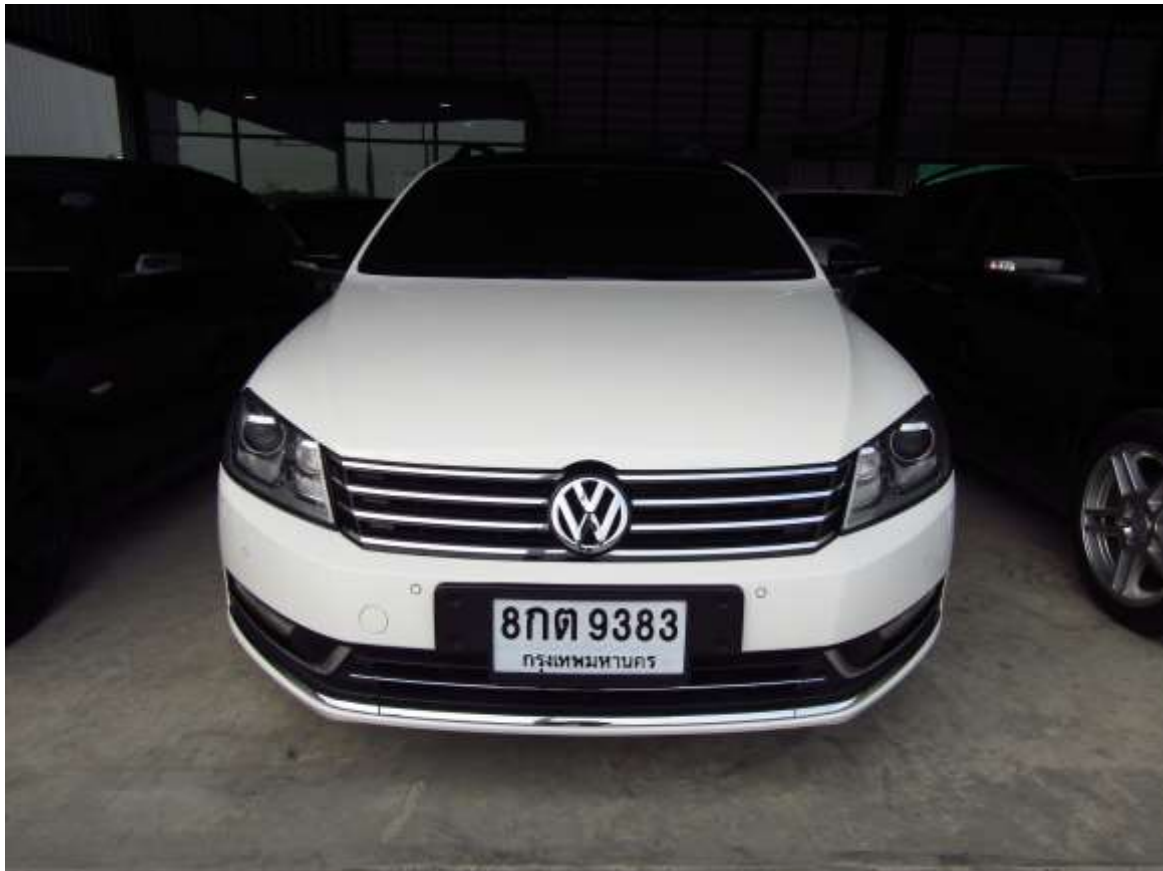
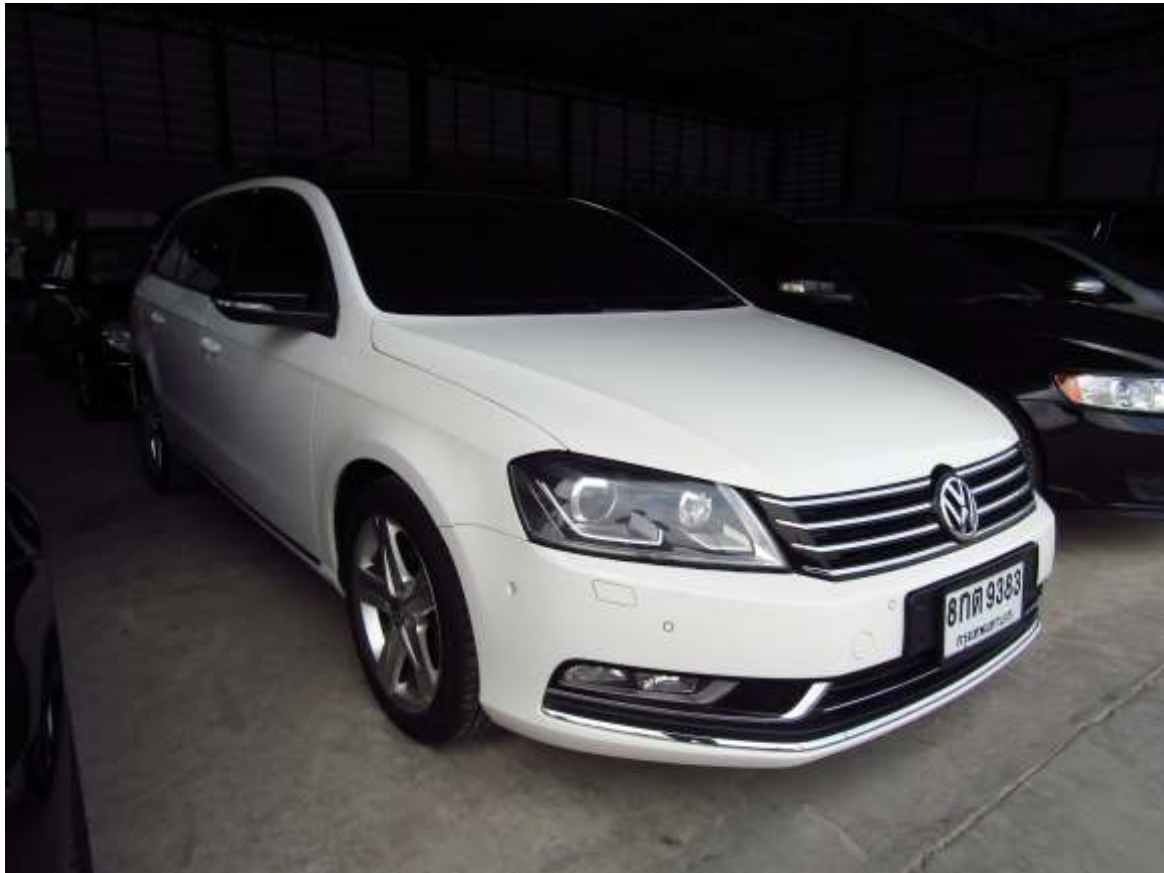
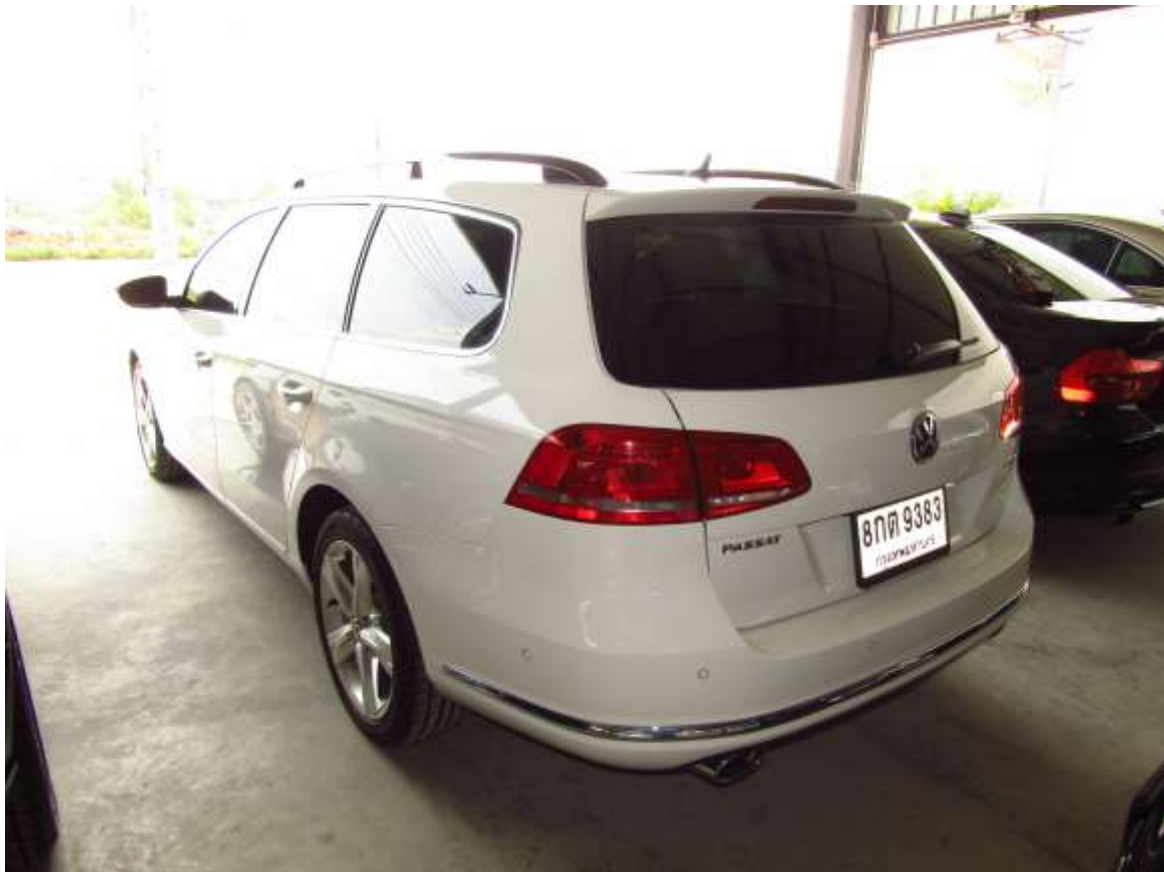
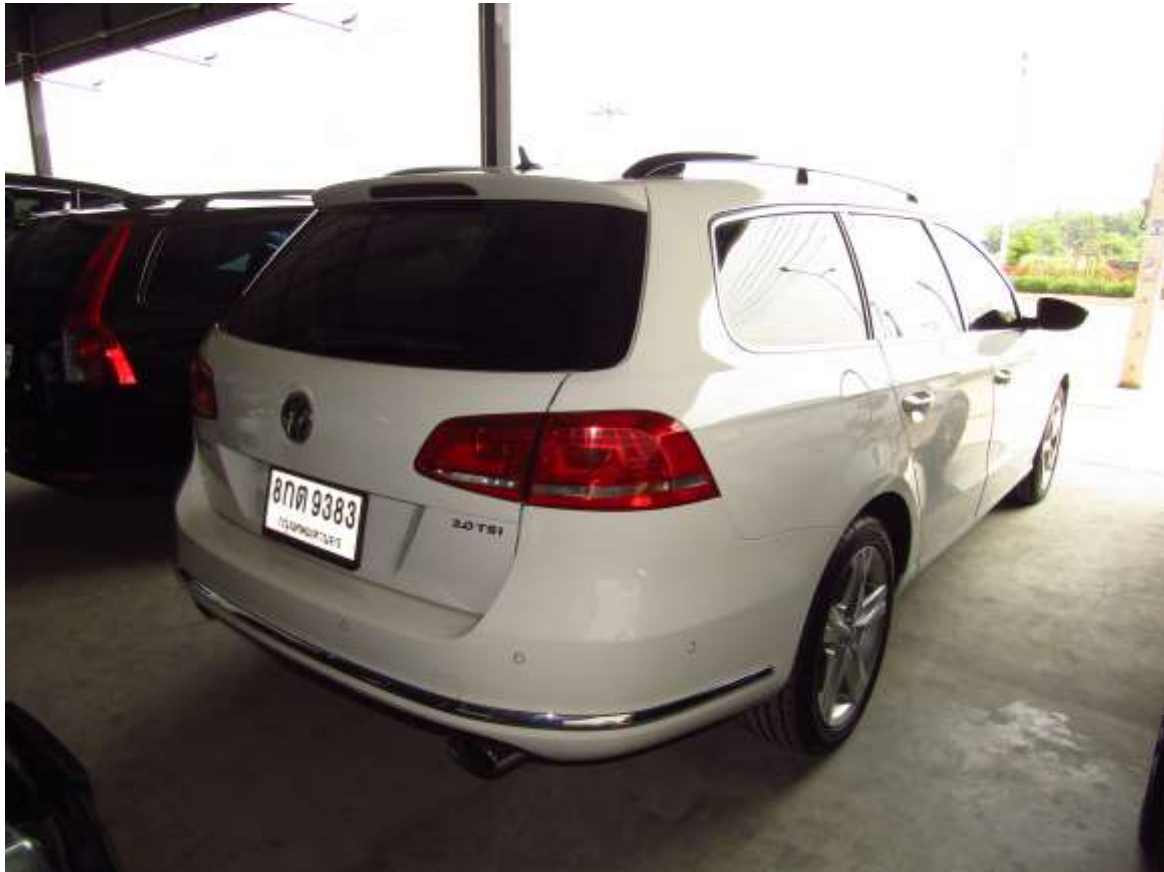
## ภาพภายนอก - Exterior Visual Details:

กันชนหน้า Front Bumper	สภาพดี
 	คาน รับกันชนหน้า (ขวา) Front Side Member (Right) Appearance	สภาพดี
 	คาน รับกันชนหน้า (ซ้าย) Front Side Member (Left) Appearance	สภาพดี
 	ฝากระโปรงหน้ารถ Bonnet	สภาพดี
 	กระจกบังลมหน้า Windshield	สภาพดี
 	หลังคา Roof	สภาพดี
 	สภาพ และการทำงาน หลังคาชั้นรูป หลังคาเปิดประทุน Sunroof/Convertible functional and appearance	N/A
 	แก้มบังโคลนหน้าขวา Front Right Wing	สภาพดี
 	ประตูหน้าขวา Front Right Door	สภาพดี
 	ประตูหลังขวา Rear Right Door	สภาพดี
 	ประตูเลื่อนด้านขวา Sliding Right Door	N/A
 	แก้มบังโคลนหลังขวา Rear Right Wing	สภาพดี
 	บันไดขายน้าด้านขวา Right Rocker Panel	สภาพดี
 	แก้มบังโคลนหน้าซ้าย Front Right Wing	สภาพดี

ประตูหน้าซ้าย Front Left Door	สภาพดี
 	ประตูหลังซ้าย Rear Left Door	สภาพดี
 	ประตูเลื่อนด้านซ้าย Sliding Left Door	N/A
 	แก้มบังโคลนหลังซ้าย Rear Right Wing	สภาพดี
 	บันไดขายน้าด้านซ้าย Left Rocker Panel	สภาพดี

ประตูท้าย,ฝากระโปรงท้าย Rear Tail Gate	สภาพดี
 	กระจกบังลมหลัง Rear Screen	สภาพดี
 	กันชนหลัง Rear Bumper	สภาพดี
 	คาน รับกันชนหลัง (ขวา) Rear Side Member (Right) Appearance	สภาพดี
 	คาน รับกันชนหลัง (ซ้าย) Rear Side Member (Right) Appearance	สภาพดี
 	เสาโครงสร้าง A ขวา Right A-Pillar	สภาพดี
 	เสาโครงสร้าง B ขวา Right B-Pillar	สภาพดี
 	เสาโครงสร้าง C ขวา Right C-Pillar	สภาพดี
 	เสาโครงสร้าง D ขวา Right D-Pillar	สภาพดี
 	เสาโครงสร้าง A ซ้าย Left A-Pillar	สภาพดี
 	เสาโครงสร้าง B ซ้าย Left B-Pillar	สภาพดี

เสาคโครงสร้าง C ซ้าย Left C-Pillar	สภาพดี
 	เสาคโครงสร้าง D ซ้าย Left D-Pillar	สภาพดี
 	ระบบบังคับเลี้ยว Steering Components	สภาพดี
 	อื่นๆเพิ่มเติม Others	N/A
