I024/0063-4

Mini Cooper 2.0 John Cooper Works

Feb 5, 2024

Vehicle Inspection Report สรุปผลการตรวจสภาพรถ (Inspection Summary)

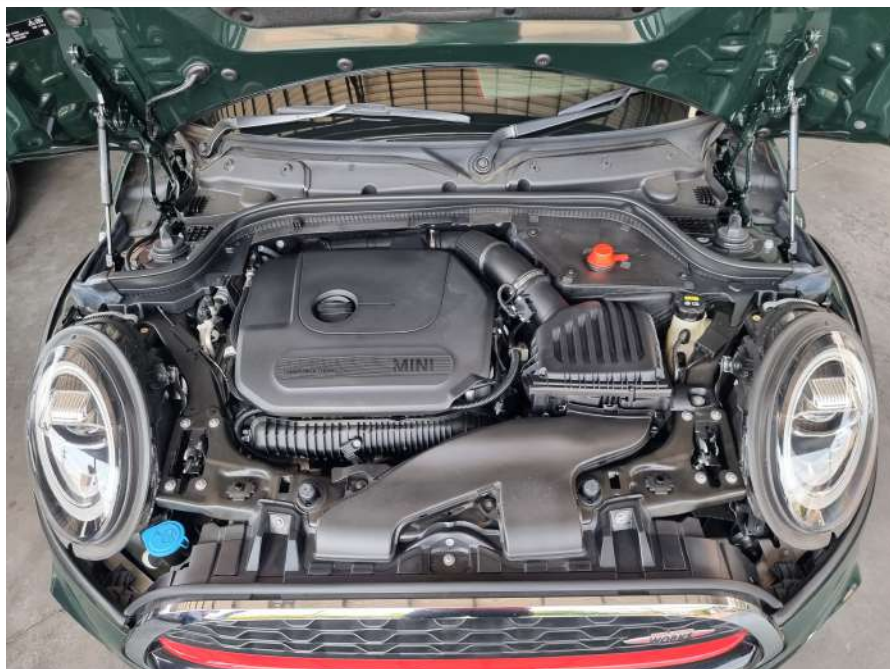
ภาพห้องเครื่อง

Voltage	12.15	V
Rating	650	CCA
Current	204	CCA
Internal resistance	13.7	mΩ
State of Charge	43	%
State of Health	9	%
Status	REPLACE

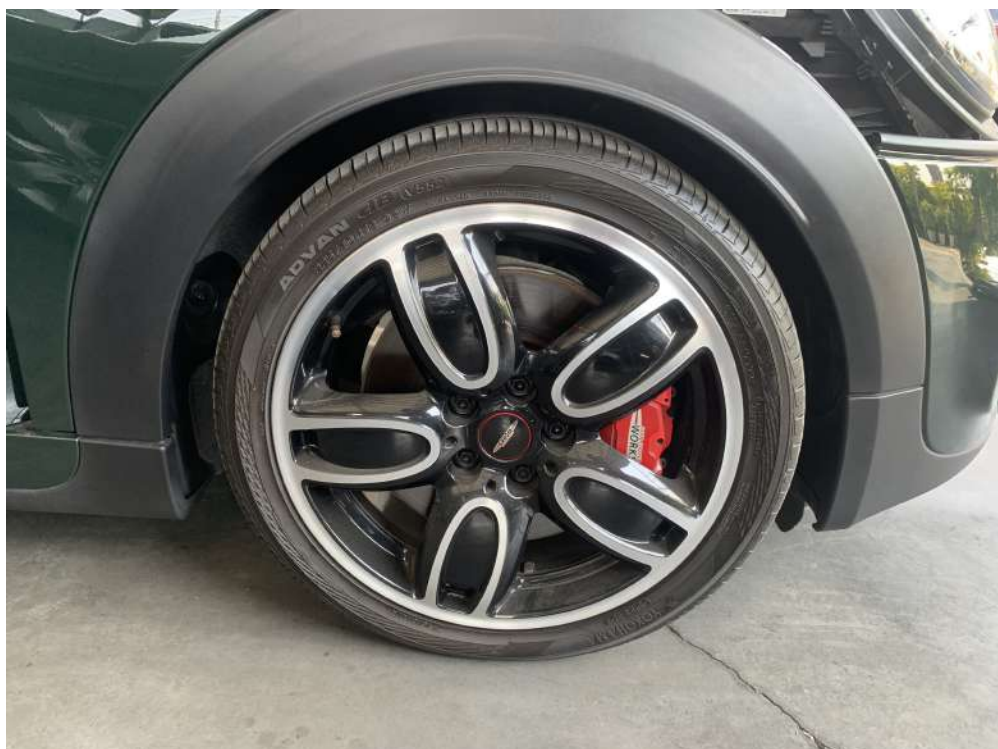
ขอบยาง ล้อ

03/22
