# Vehicle Inspection Report

## สรุปผลการตรวจสอบ (Inspection Summary)

ยี่ห้อ/รุ่น (Brand/Model): HONDA CIVIC	วันที่ตรวจสอบรถยนต์ (Date of Inspection): 12-09-62
หมายเลขตัวถัง (VIN): MRHFB2630EP103550	เลขคำขอบริการ (Job No.): I019/025-045
หมายเลขเครื่องยนต์ (Engine No.): R18Z14606917	Vehicle Picture:  
ปีที่ผลิต (Build Date): 2014	
สีรถ (Color): ขาว	
ระยะการใช้งาน (Mileage): 174,892 ก.ม	
หมายเลขทะเบียน (No. Plate): 3กษ 1036	
วันครบกำหนดชำระภาษี (Registration Expiry): 22 ส.ค.62	
ชื่อลูกค้า (Customer Name): REGENT HOME CAR	
ที่อยู่ (Address): ถ.ราชพฤกษ์	
โทรศัพท์ (Tel):	
สถานที่ตรวจสอบรถ (Inspection Place): REGENT HOME CAR

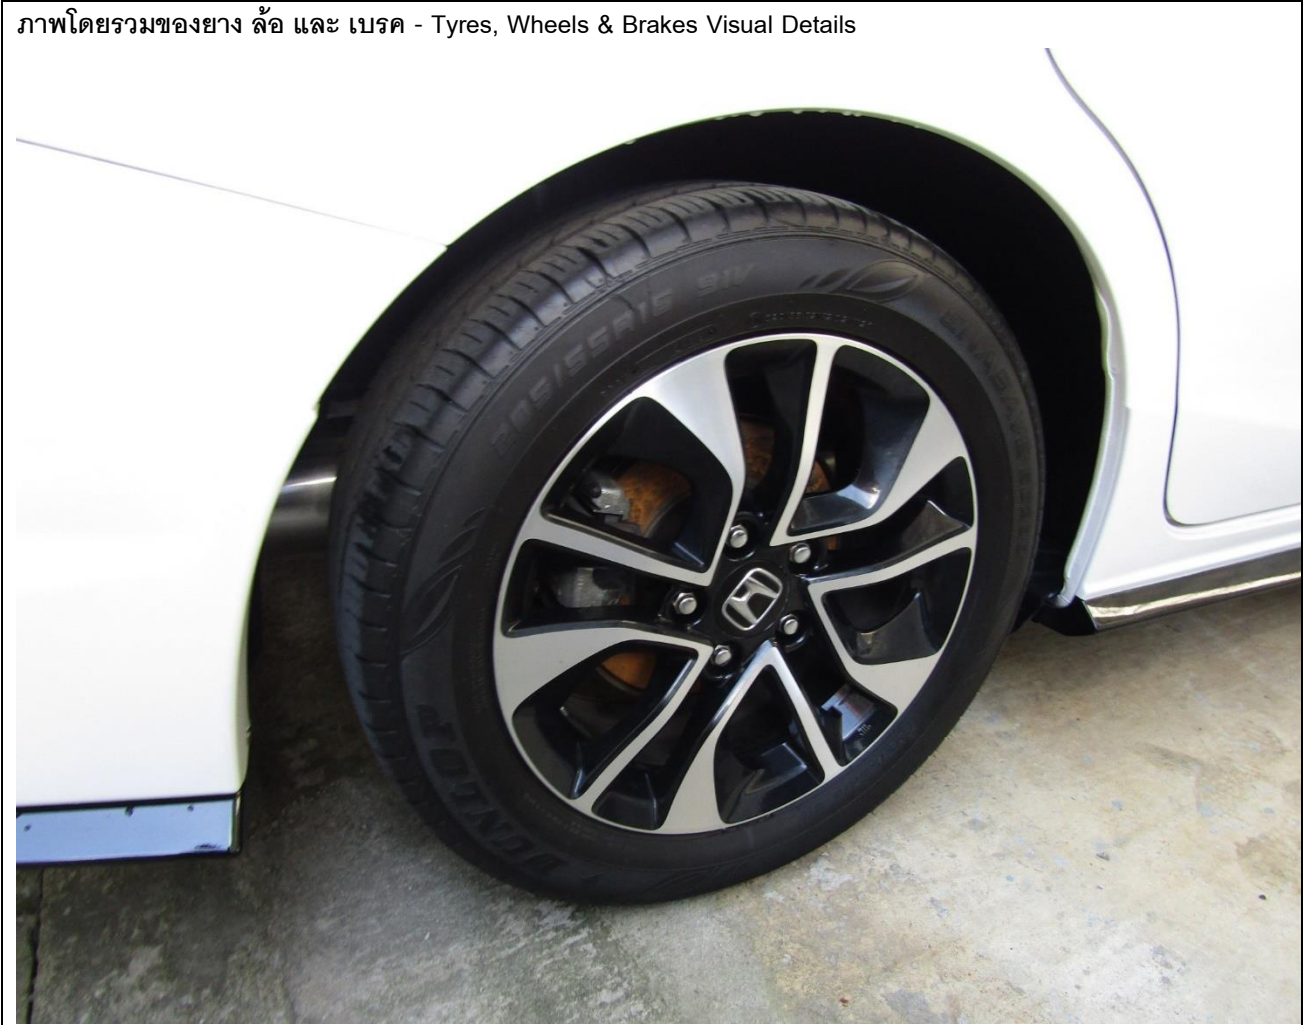
ภาพโดยรวมของยาง ล้อ และ เบรค - Tyres, Wheels & Brakes Visual Details

จานดิสเบรค(หน้า/หลัง) Brake Discs (Front/Rear)	ควรเจียจานเบรคครั้งต่อไปที่เปลี่ยนผ้าเบรค

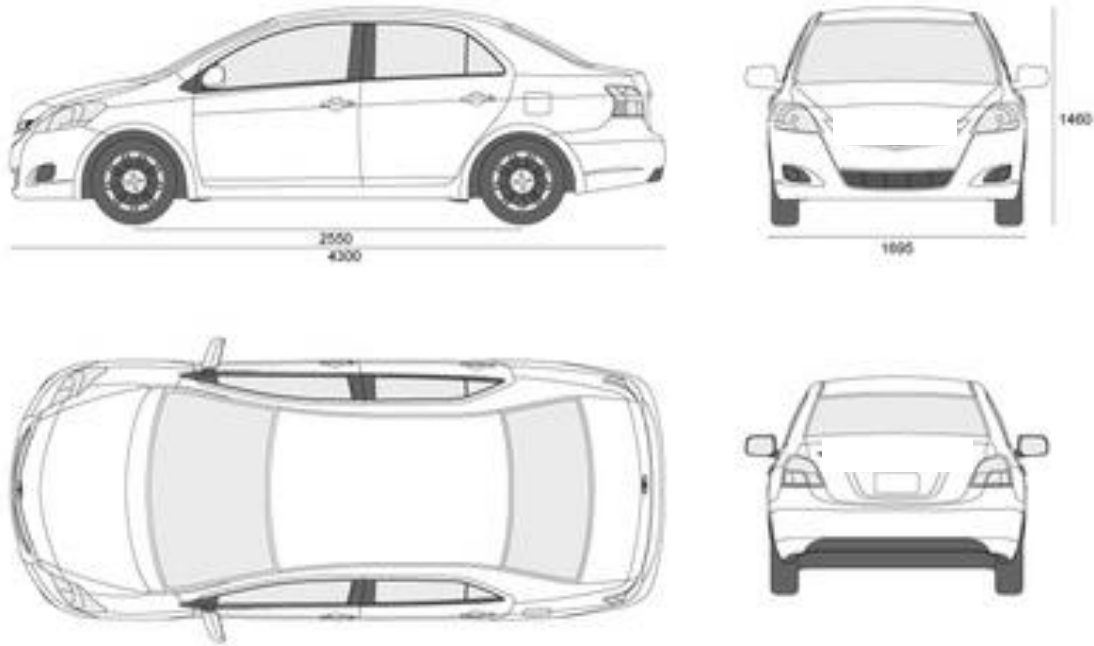
ความหนาสีรถเบาะ 3,4 และ 5 ประตู - Paint Thickness on 3,4 and 5 door car:

ชิ้นส่วนยานยนต์ (Car Part)	ความหนาสี Paint Thickness (µm)			
	P1	P2	P3	Average
Front Wing (RH)	202	200	198	200
Front Wing (LH)	239	269	271	260
Front Door (RH)	107	104	100	104
Front Door (LH)	146	158	162	155
Rear Door (RH)	169	165	170	168
Rear Door (LH)	88	99	96	94

ชิ้นส่วนยานยนต์ (Car Part)	ความหนาสี Paint Thickness (µm)			
	P1	P2	P3	Average
Rear Wing (RH)	238	174	206	206
Rear Wing (LH)	91	106	101	99
Front Bumper				
Rear Bumper				
Bonnet	182	180	176	179
Roof	76	86	90	84
Boot/Tail Gate	104	103	105	104
