Vehicle Inspection Report

สรุปผลการตรวจสอบ (Inspection Summary)

ยี่ห้อ/รุ่น (Brand/Model): MG ZS i-smart	วันที่ตรวจสอบรถยนต์ (Date of Inspection): 23-06-64
หมายเลขตัวถัง (VIN): MMLW74E4XKG021432	เลขคำขอบริการ (Job No.): I021/0014-48
หมายเลขเครื่องยนต์ (Engine No.): 15S4C1KTK6120025	Vehicle Picture:  
ปีที่ผลิต (Build Date): 2019	
สีรถ (Color): แดง	
ระยะการใช้งาน(Mileage): 42,021 กม.	
หมายเลขทะเบียน (No. Plate): 2ขจ 8343 กทม.	
วันครบกำหนดชำระภาษี (Registration Expiry): 17 ต.ค.64	
ชื่อลูกค้า (Customer Name):): REGENT HOME CAR รีเจนท์ โฮม คาร์	
ที่อยู่(Address): ถ.ราชพฤกษ์	
โทรศัพท์ (Tel): 089-458-8661	
สถานที่ตรวจสอบรถ (Inspection Place): REGENT HOME CAR รีเจนท์ โฮม คาร์

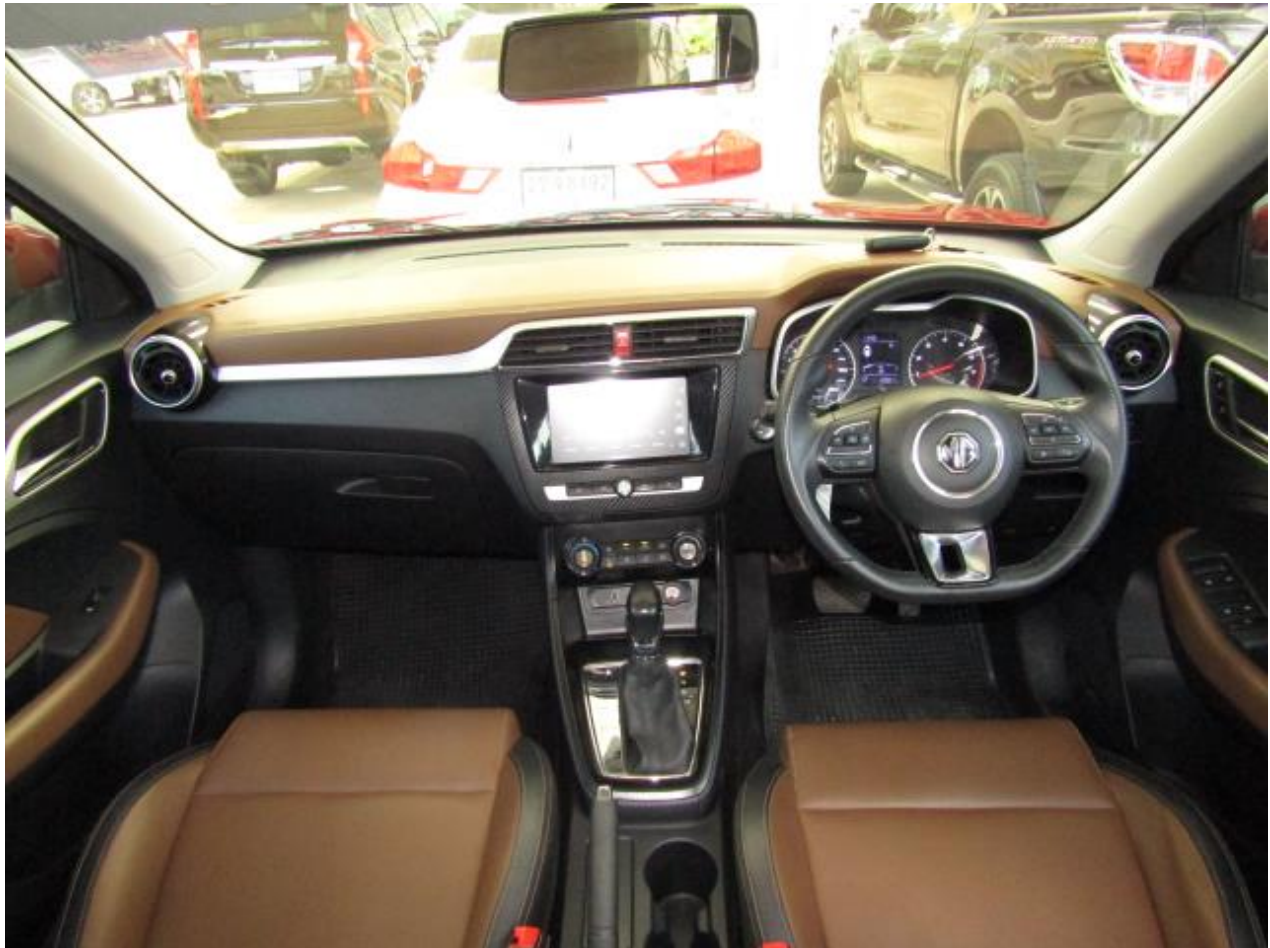
ภาพภายในด้านหน้า หลัง และ จุดบกพร่อง - Interior Visual Details (Front, Rear and/or Defect):

ที่นั่ง สภาพ Seat Appearance	สภาพตามอายุการใช้งาน
 	การทำงาน การปรับ และการล็อก เบาะ Seat Adjust functional	ทำงานได้ดี
 	สภาพ รางใต้เบาะ Seat slide adjust rail	สภาพตามอายุการใช้งาน
 	เข็มขัดนิรภัย Seat Belts	สภาพตามอายุการใช้งาน
 	อื่นๆเพิ่มเติม Others	N/A

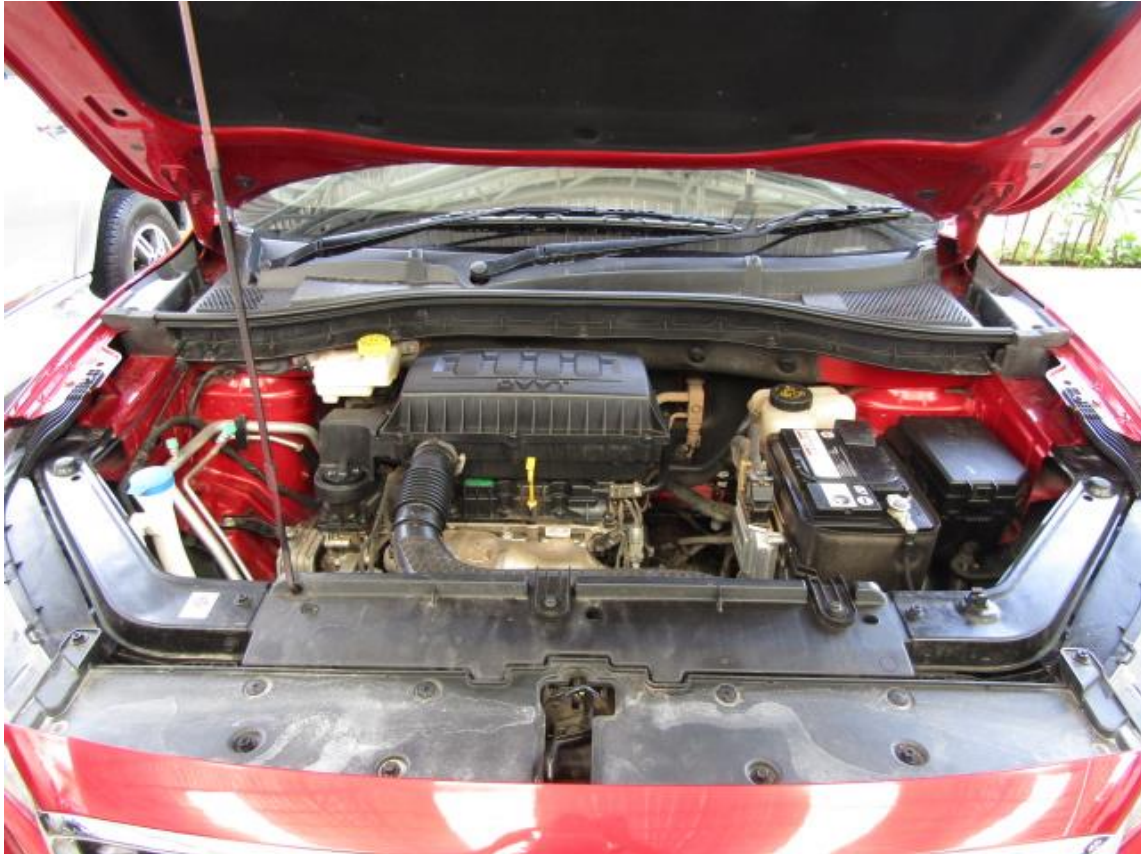
ภาพห้องเครื่อง - Engine Bay Visual Details

การทดสอบ แบตเตอรี่ Battery Test	Battery Test		Charging System Test at 2000 rpm	
	Voltage	12.21	V	Voltage	12.80 V
	Rating	380	CCA	Status	Normal
	Current	292	CCA	Start System Test	
	Internal resistance	5.15	mΩ	Start Voltage	9.85 V
	State of Charge	98	%	Status	Normal
	State of Health	100	%	Max. Load Test at 2000 rpm	
	Status	Good		Max. Load	11.15 V
	Test Date	23.06.64		Voltage	
				Status	Normal
