I023/0117-16

Suzuki Celerio 1.0 GL

21 เม.ย. 2023

Vehicle Inspection Report สรุปผลการตรวจสภาพรถ (Inspection Summary)

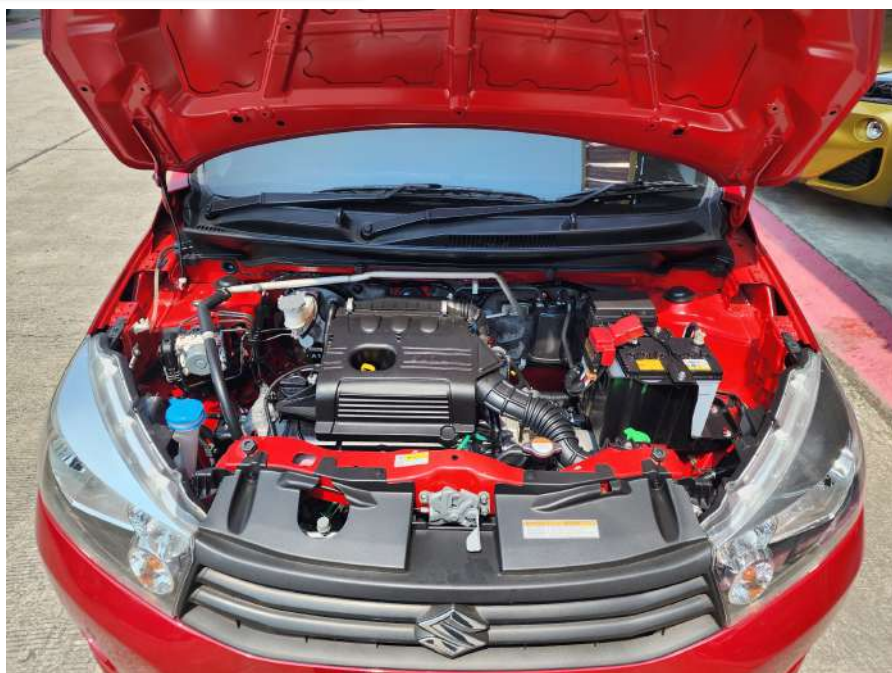
ภาพห้องเครื่อง

Voltage	12.5	V
Rating	240	CCA
Current	249	CCA
Internal resistance	11.22	mΩ
State of Charge	87	%
State of Health	100	%
Status	GREAT

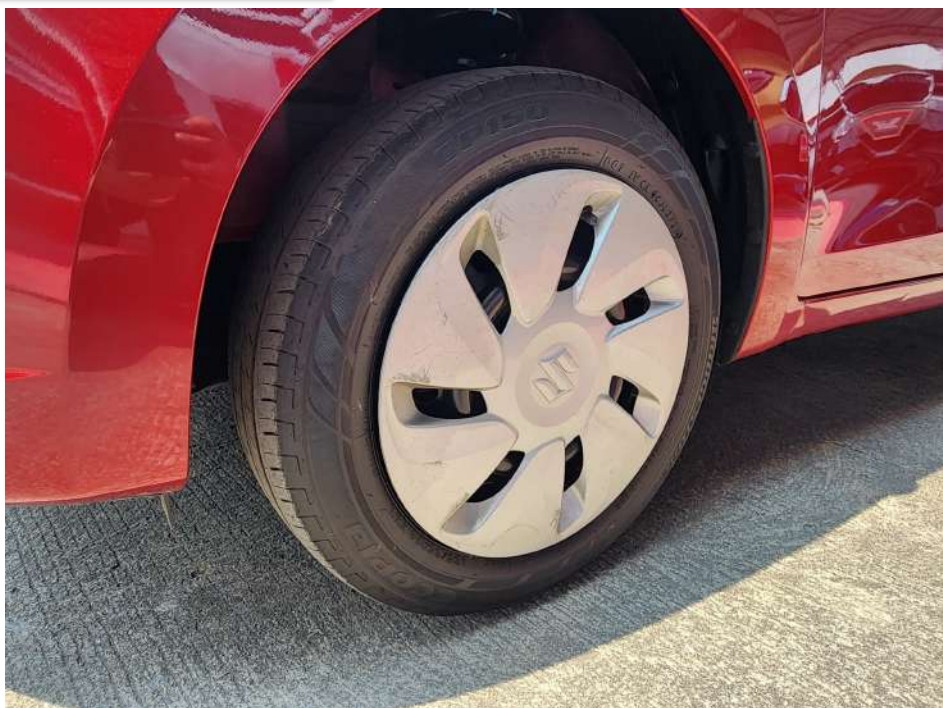
ขอบยาง ล้อ

28/21
