## Vehicle Inspection Report

ยี่ห้อ/รุ่น (Brand/Model): MERCEDES BENZ E350e HIBRID	วันที่ตรวจสอบรถยนต์ (Date of Inspection): 11/11/63
หมายเลขตัวถัง (VIN): WDD2130506L018887	เลขคำขอบริการ (Job No.): I020/0047-2
หมายเลขเครื่องยนต์ (Engine No.): 27492031551722	<p>Vehicle Picture:</p>  
ปีที่ผลิต (Build Date):	
สีรถ (Color): ดำ	
ระยะการใช้งาน (Mileage): 30,727 กม.	
หมายเลขทะเบียน (No. Plate): ป้ายแดง	
วันครบกำหนดชำระภาษี (Registration Expiry):	
ชื่อลูกค้า (Customer Name) : A.T. CARSALE 2	
ที่อยู่ (Address): ถ.รัตนวิเบต	
โทรศัพท์ (Tel): 061-456-8888	
สถานที่ตรวจสอบรถ (Inspection Place): ถ.รัตนวิเบต

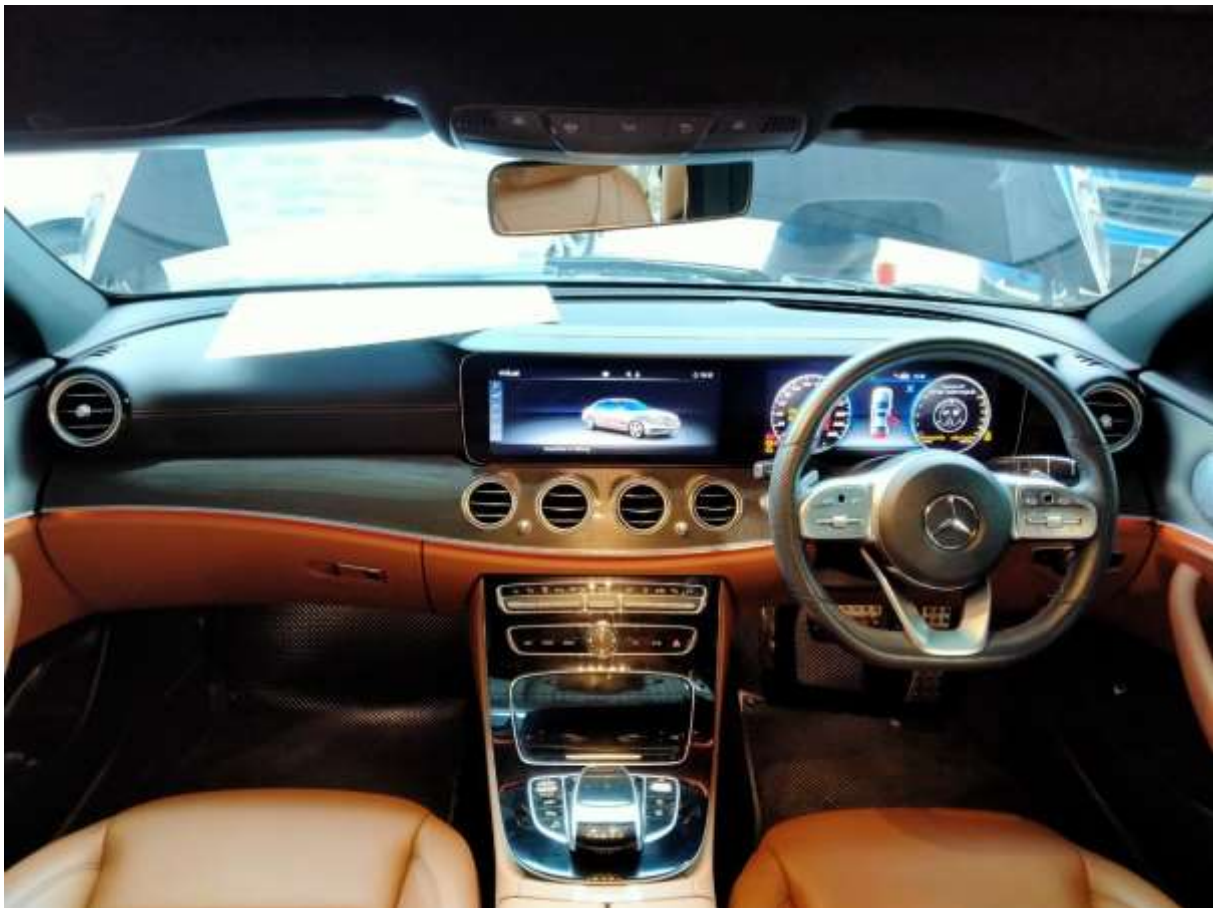
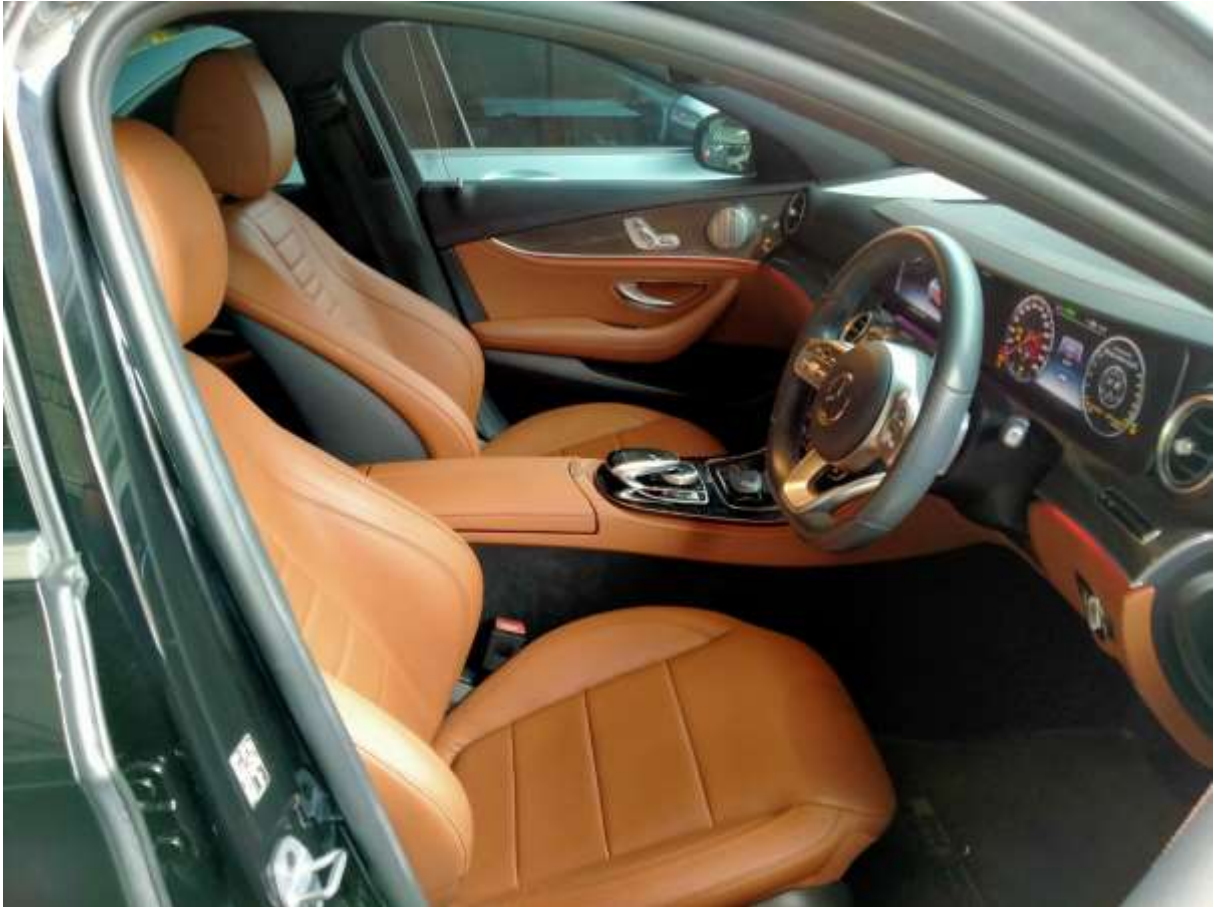
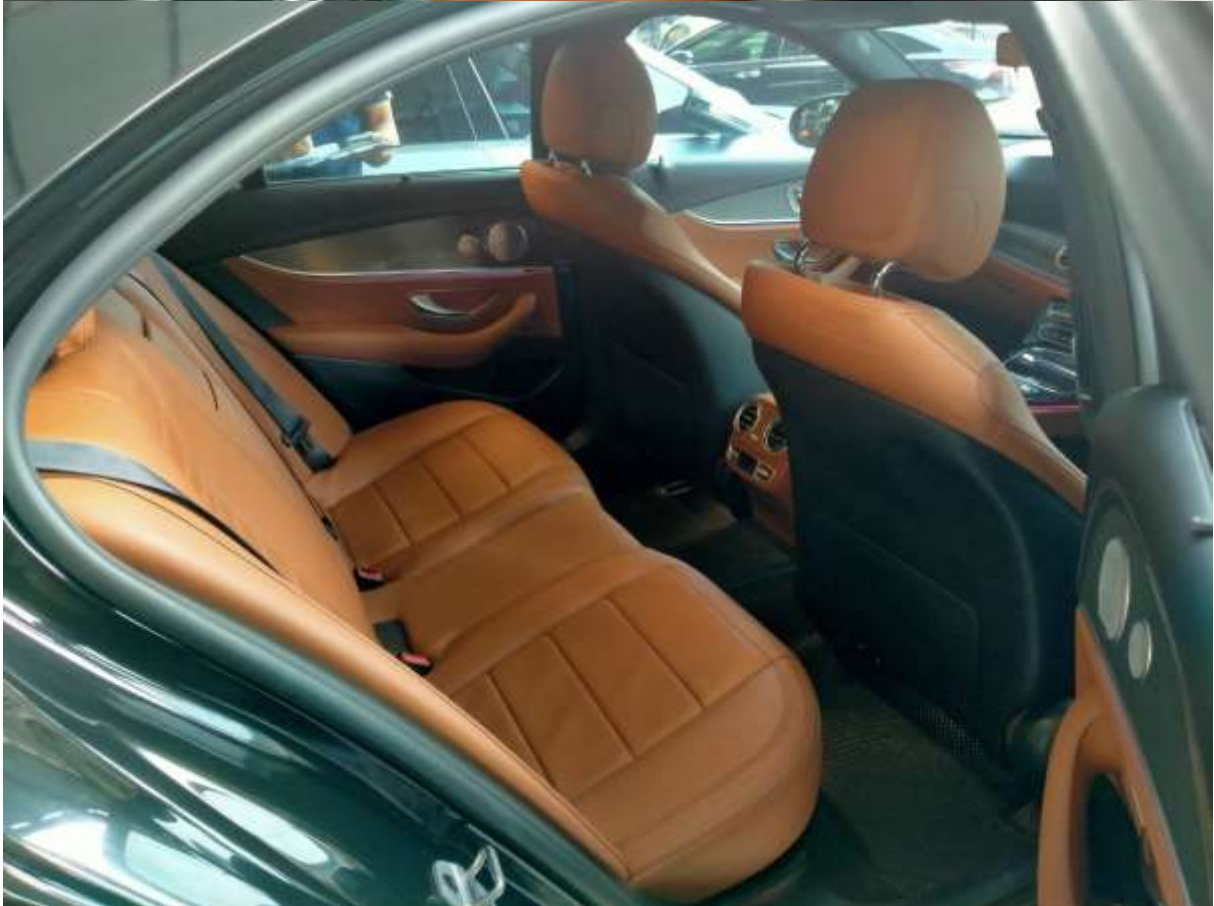
## ภาพภายในด้านหน้า หลัง และ จุดบกพร่อง - Interior Visual Details (Front, Rear and/or Defect):

ที่นั่ง สภาพ Seat Appearance	สภาพดีตามอายุการใช้งาน
	การทำงาน การปรับ และการล็อคเบาะ Seat Adjust functional	ทำงานได้ดี
	สภาพ รางได้เบาะ Seat slide adjust rail	สภาพดีตามอายุการใช้งาน
	เข็มขัดนิรภัย Seat Belts	สภาพดีตามอายุการใช้งาน

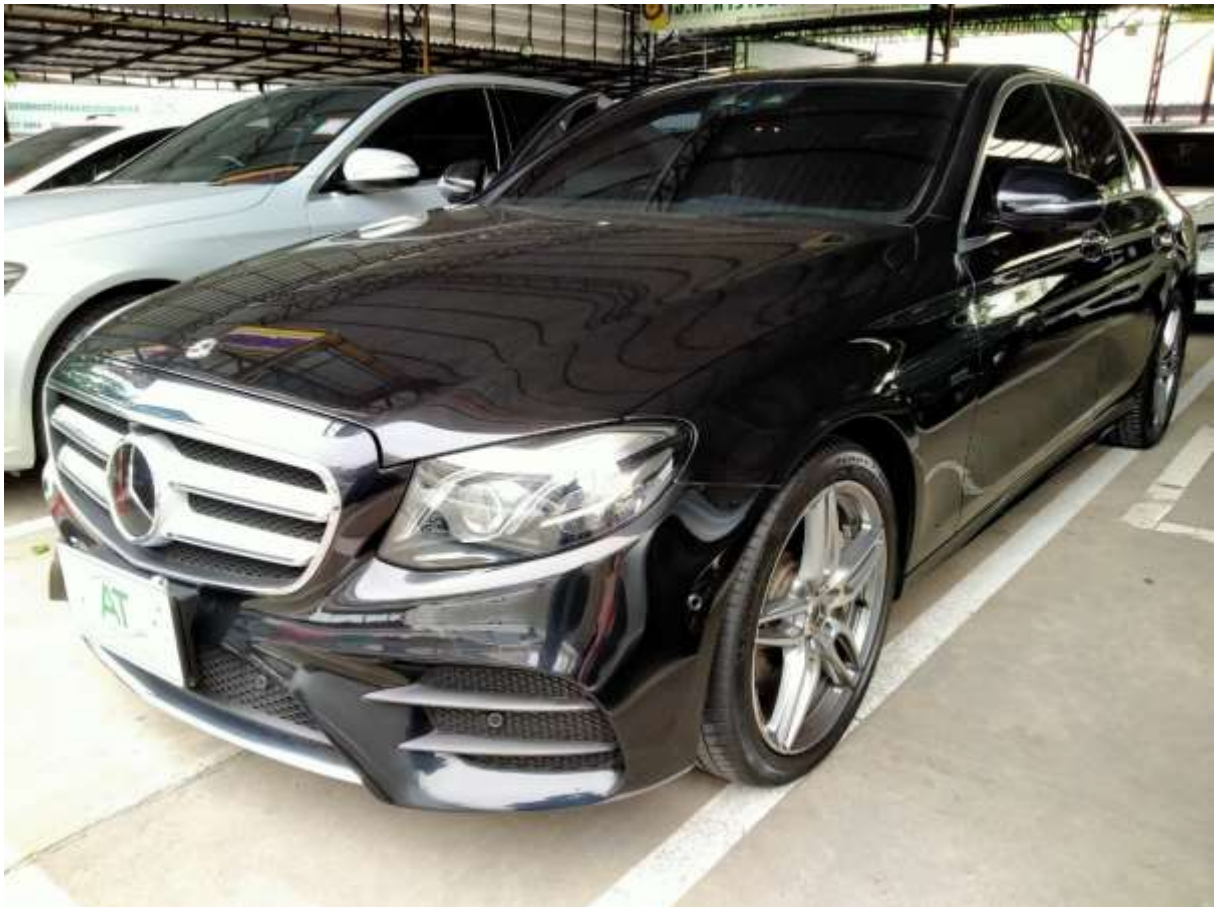
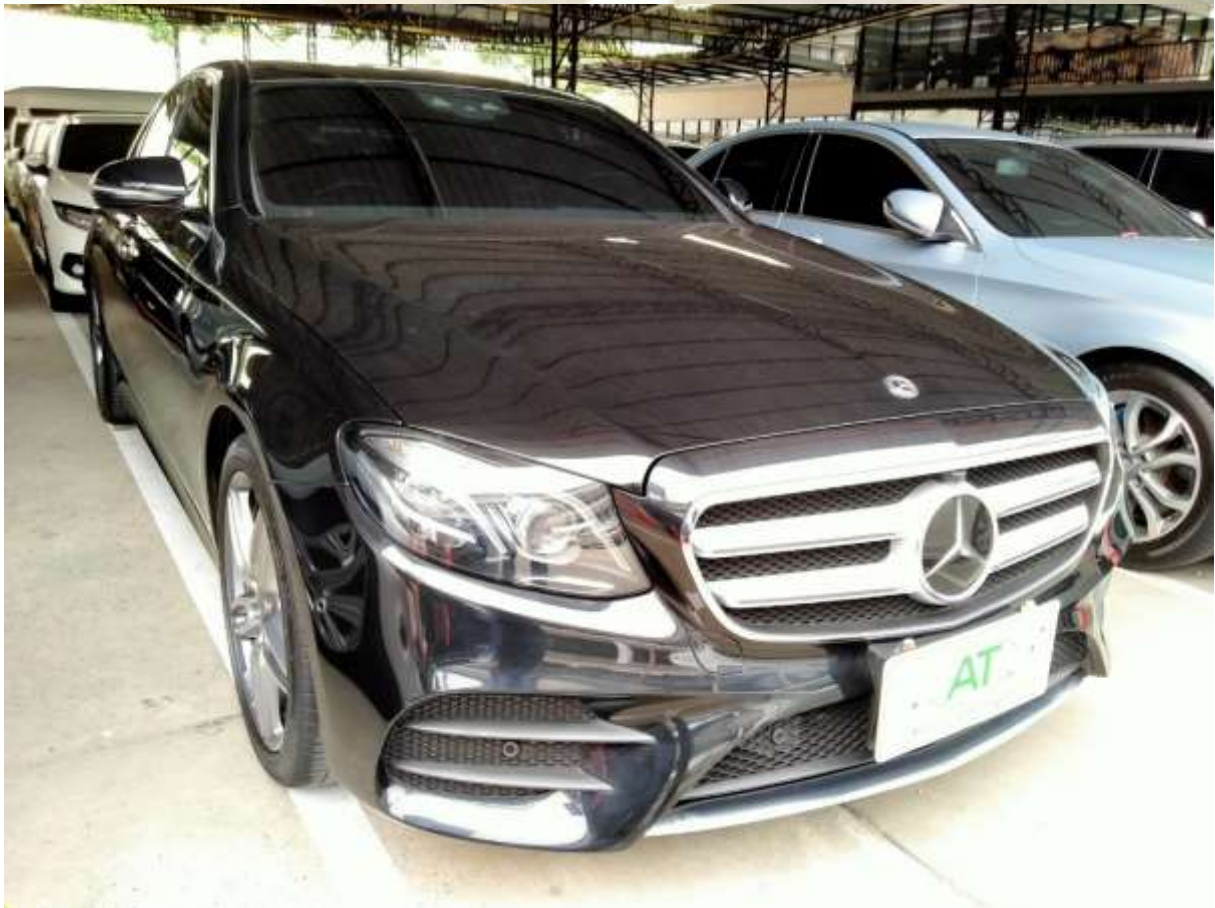
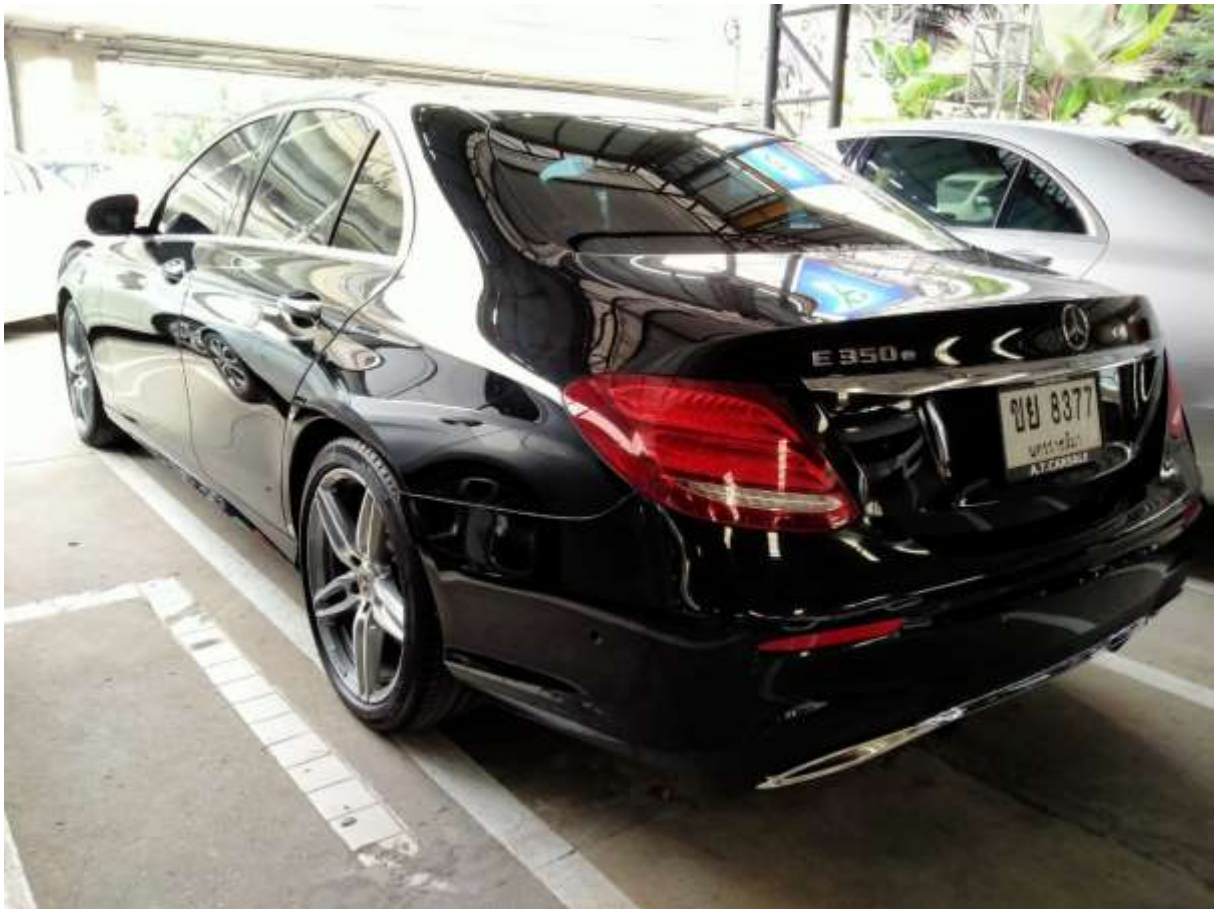
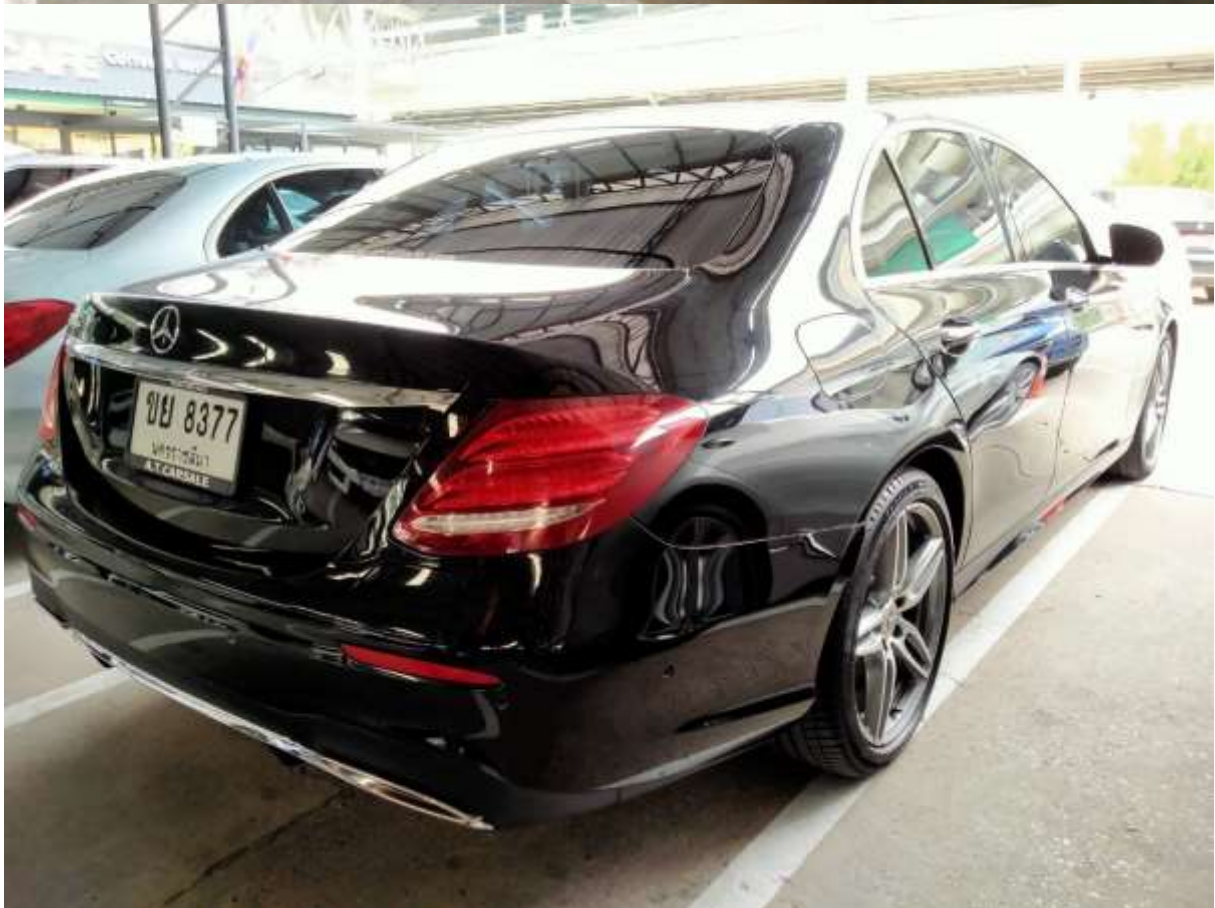
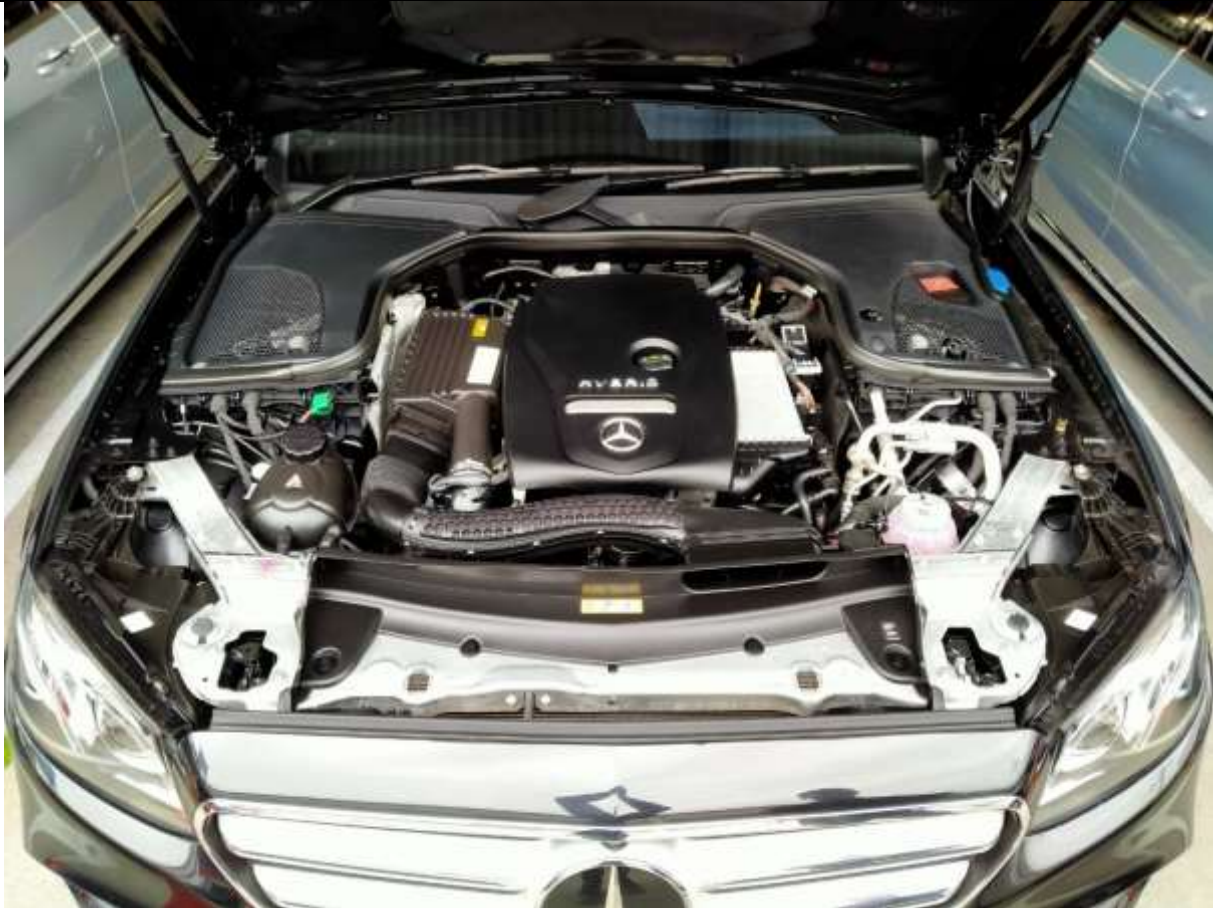
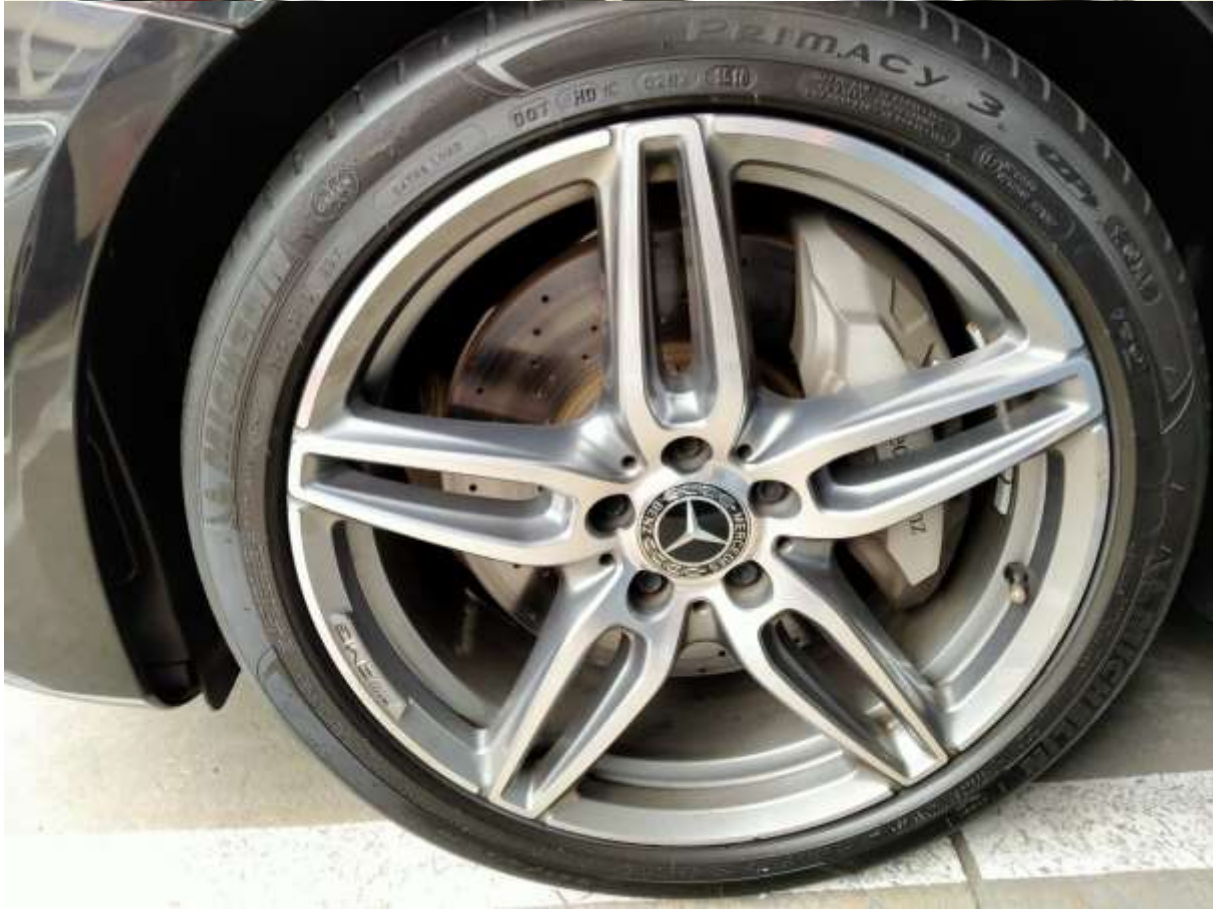
ภาพภายนอก - Exterior Visual Details:

กันชนหน้า Front Bumper	สภาพดี
	คาน รั้งกันชนหน้า (ขวา) Front Side Member (Right) Appearance	สภาพดี
	คาน รั้งกันชนหน้า (ซ้าย) Front Side Member (Left) Appearance	สภาพดี
	ฝากระโปรงหน้ารถ Bonnet	สภาพดี
	กระจกบังลมหน้า Windshield	สภาพดี
	หลังคา Roof	สภาพดี
	สภาพ และการทำงาน หลังคาชั้นรูป หลังคาเปิดประทุน Sunroof/Convertible functional and appearance	N/A
	ประตูหน้าขวา Front Right Door	สภาพดี
	ประตูหลังขวา Rear Right Door	สภาพดี
	ประตูเลื่อนด้านขวา Sliding Right Door	N/A
	บันไดขายน้าด้านขวา Right Rocker Panel	สภาพดี
	ประตูหน้าซ้าย Front Left Door	สภาพดี
	ประตูหลังซ้าย Rear Left Door	สภาพดี
	ประตูเลื่อนด้านซ้าย Sliding Left Door	N/A

บันไดซ้ายน้ำด้านซ้าย Left Rocker Panel	สภาพดี
	ประตูท้าย,ฝากระโปรงท้าย Rear Tail Gate	สภาพดี
	กระจกบังลมหลัง Rear Screen	สภาพดี
	กันชนหลัง Rear Bumper	สภาพดี
	คาน รับกันชนหลัง (ขวา) Rear Side Member (Right) Appearance	สภาพดี
	คาน รับกันชนหลัง (ซ้าย) Rear Side Member (Right) Appearance	สภาพดี
	เสาโครงสร้าง A ขวา Right A-Pillar	สภาพดี
	เสาโครงสร้าง B ขวา Right B-Pillar	สภาพดี
	เสาโครงสร้าง C ขวา Right C-Pillar	สภาพดี
	เสาโครงสร้าง D ขวา Right D-Pillar	N/A
	เสาโครงสร้าง A ซ้าย Left A-Pillar	สภาพดี
	เสาโครงสร้าง B ซ้าย Left B-Pillar	สภาพดี
	เสาโครงสร้าง C ซ้าย Left C-Pillar	สภาพดี
	เสาโครงสร้าง D ซ้าย Left D-Pillar	N/A
	ระบบบังคับเลี้ยว Steering Components	สภาพดีตามอายุการใช้งาน
