Vehicle Inspection Report

สรุปผลการตรวจสอบ (Inspection Summary)

ยี่ห้อ/รุ่น (Brand/Model): TOYOTA CAMRY 2.0 G AT	วันที่ตรวจสอบรถยนต์ (Date of Inspection): 13-08-63
หมายเลขตัวถัง (VIN): MR053DK5100100392	เลขคำขอบริการ (Job No.) : I020/0023-27
หมายเลขเครื่องยนต์ (Engine No.): 6ARP012568	Vehicle Picture:

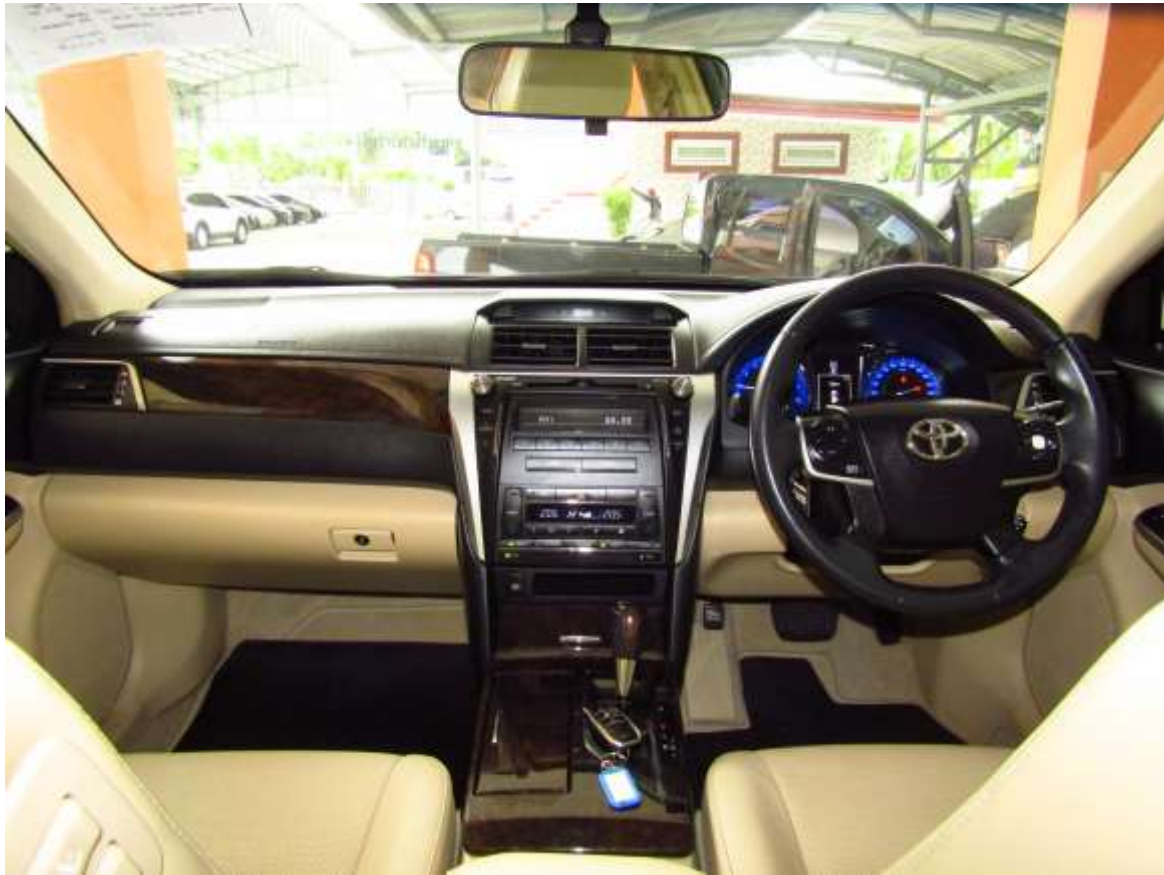
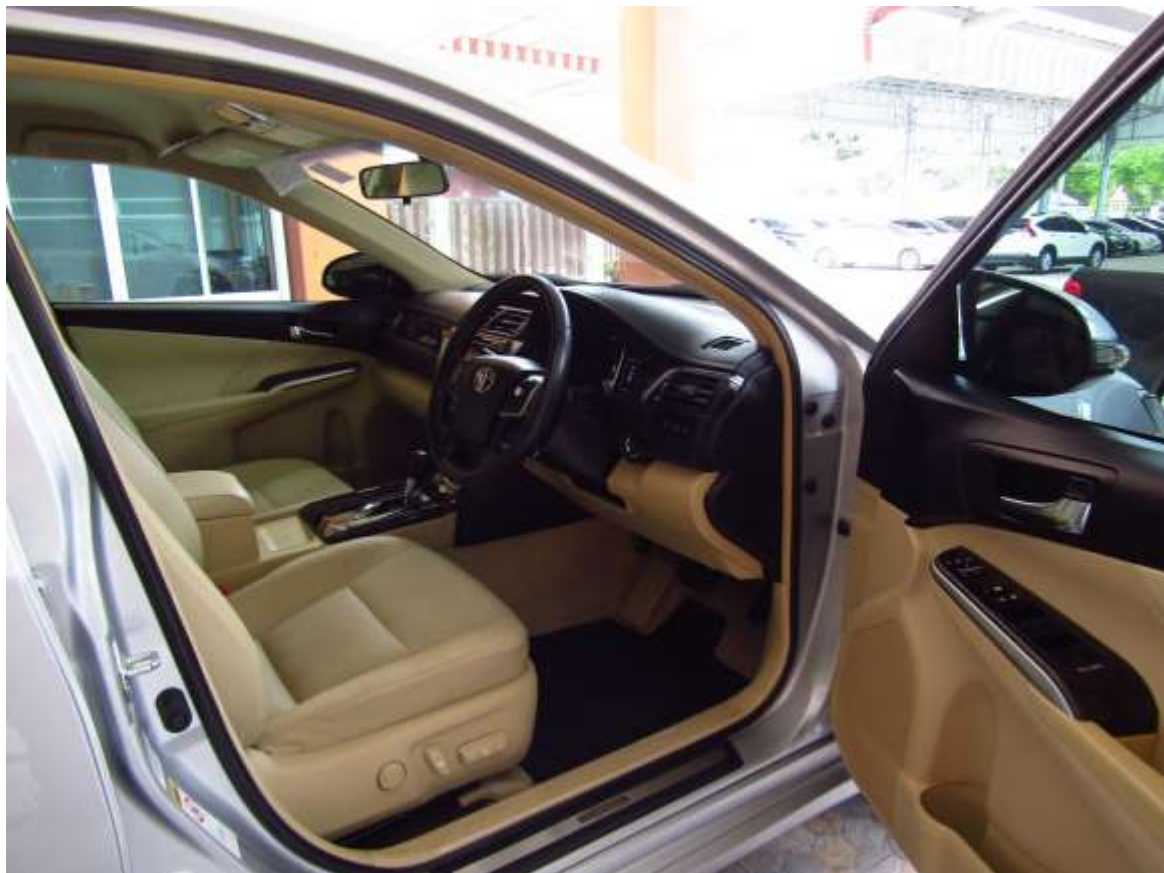
ภาพภายในด้านหน้า หลัง และ จุดบกพร่อง - Interior Visual Details (Front, Rear and/or Defect):

ที่นั่ง สภาพ Seat Appearance	สภาพตามอายุการใช้งาน
	การทำงาน การปรับ และการล็อค เบาะ Seat Adjust functional	ทำงานได้ดี
	สภาพ รางใต้เบาะ Seat slide adjust rail	สภาพตามอายุการใช้งาน
	เข็มขัดนิรภัย Seat Belts	สภาพตามอายุการใช้งาน
	อื่นๆเพิ่มเติม Others	N/A

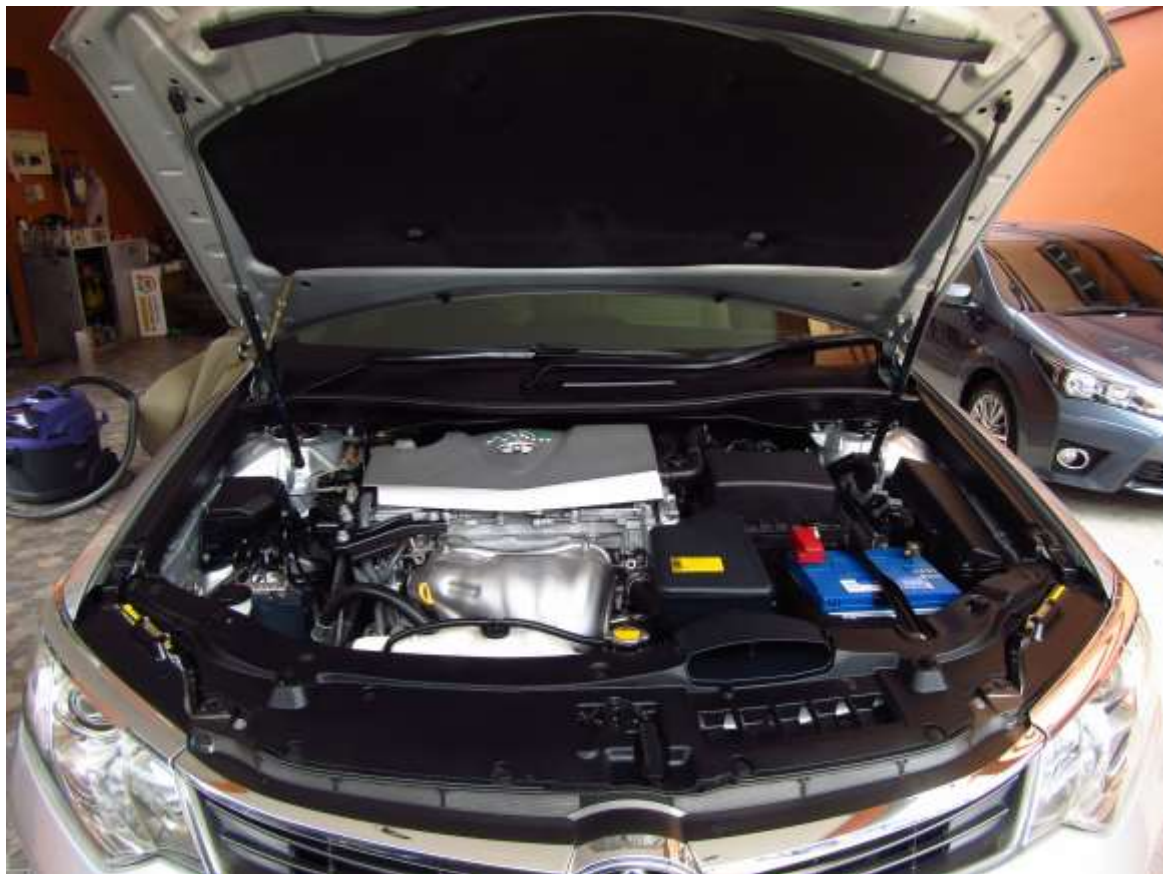
ภาพห้องเครื่อง - Engine Bay Visual Details:

การทดสอบ แบตเตอรี่ Battery Test	Battery Test		Charging System Test at 2000 rpm	
	Voltage	12.68	V	Voltage	14.56 V
	Rating	390	CCA	Status	Normal
	Current	541	CCA	Start System Test	
	Internal resistance	6.87	mΩ	Start Voltage	8.93 V
	State of Charge	93	%	Status	Normal
	State of Health	100	%	Max. Load Test at 2000 rpm	
	Status	Great		Max. Load	14.23 V
	Test Date	13.08.63		Voltage	
				Status	Normal
