## Vehicle Inspection Report สรุปผลการตรวจสอบสภาพรถ (Inspection Summary)

เลขคำขอบริการ (Job No.) :: I021/0029-35

Aug 25, 2021

MG ZS1

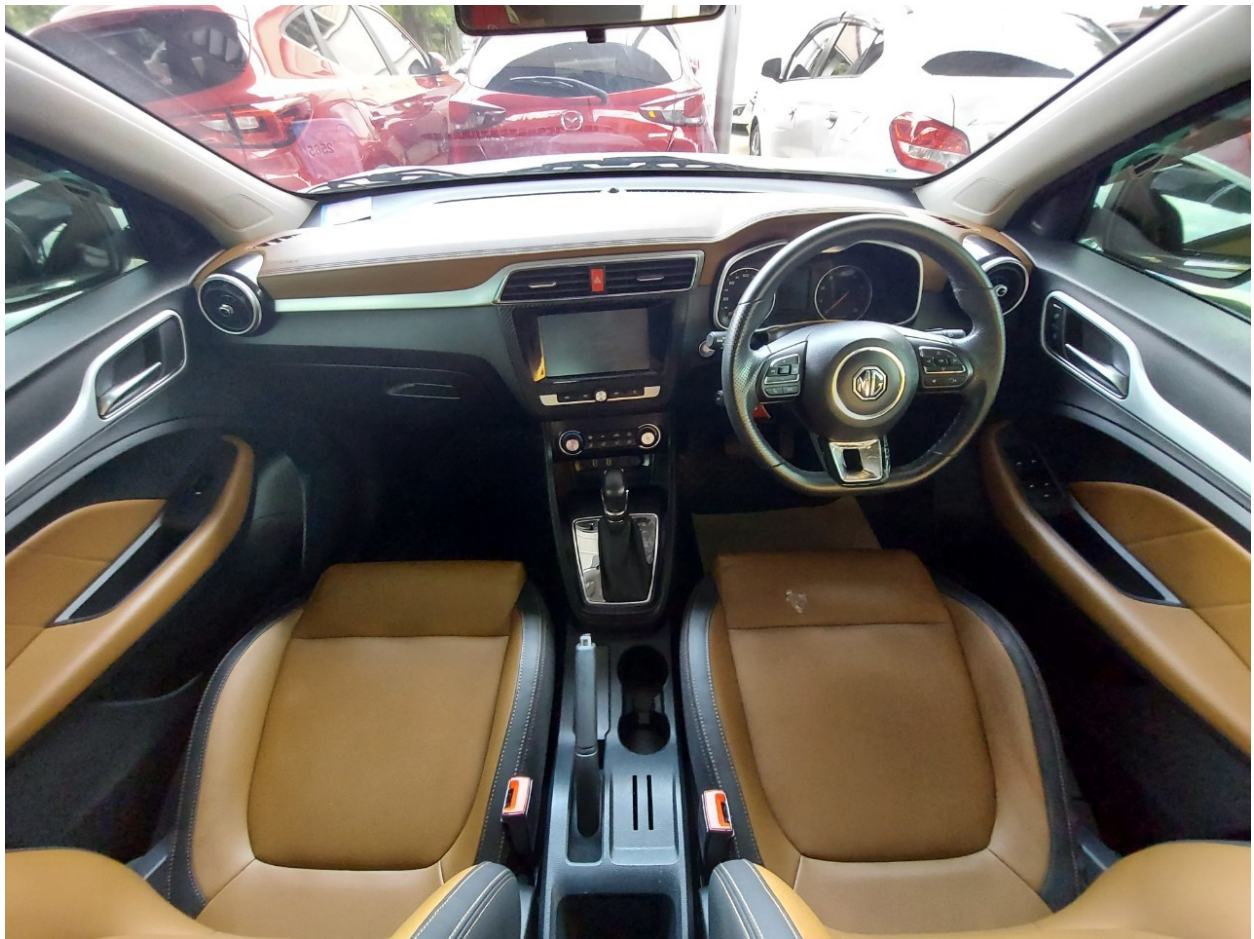
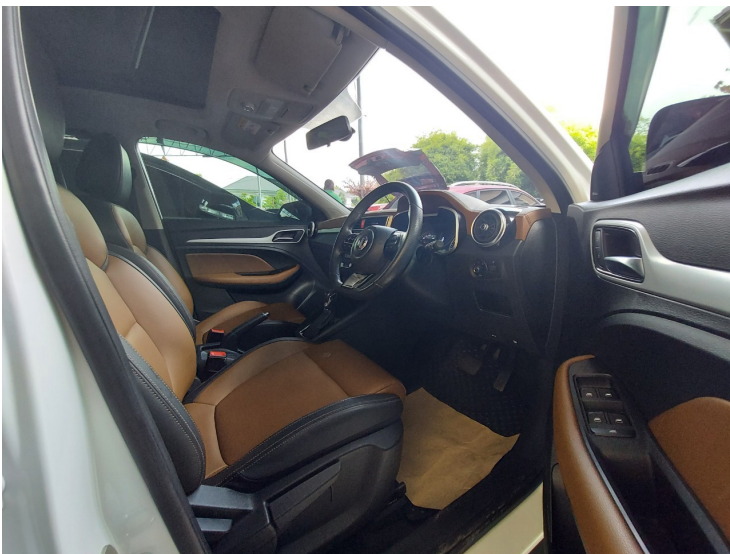
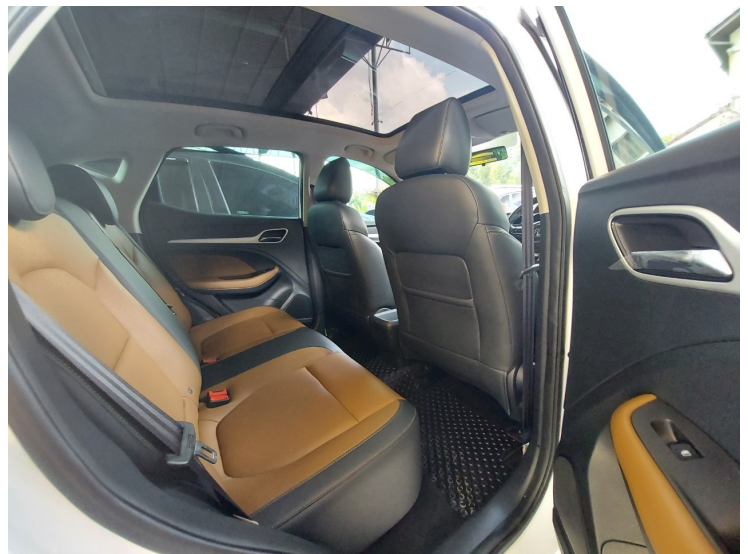
### ภาพภายใน

รถสภาพดี โครงสร้างไม่เคยเกิดอุบัติเหตุ ไม่เคยจมน้ำและไฟไหม้

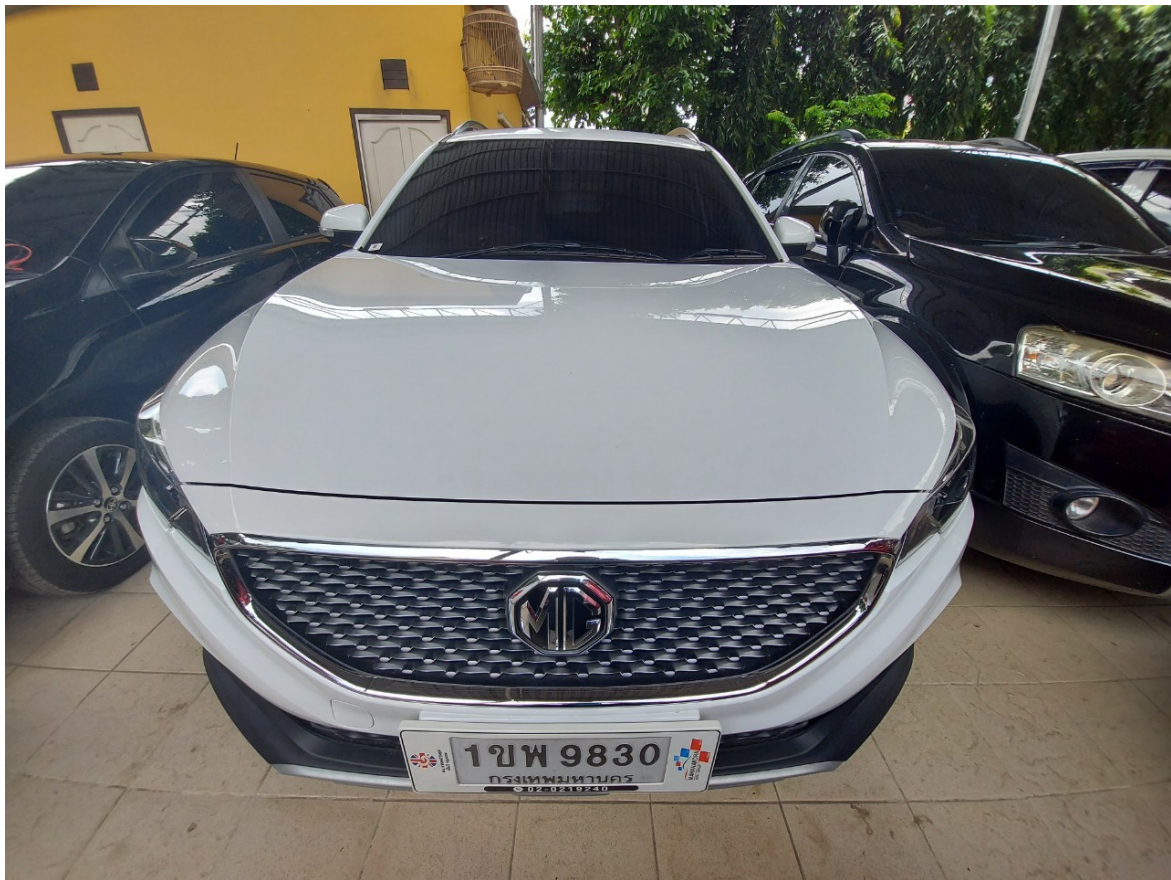
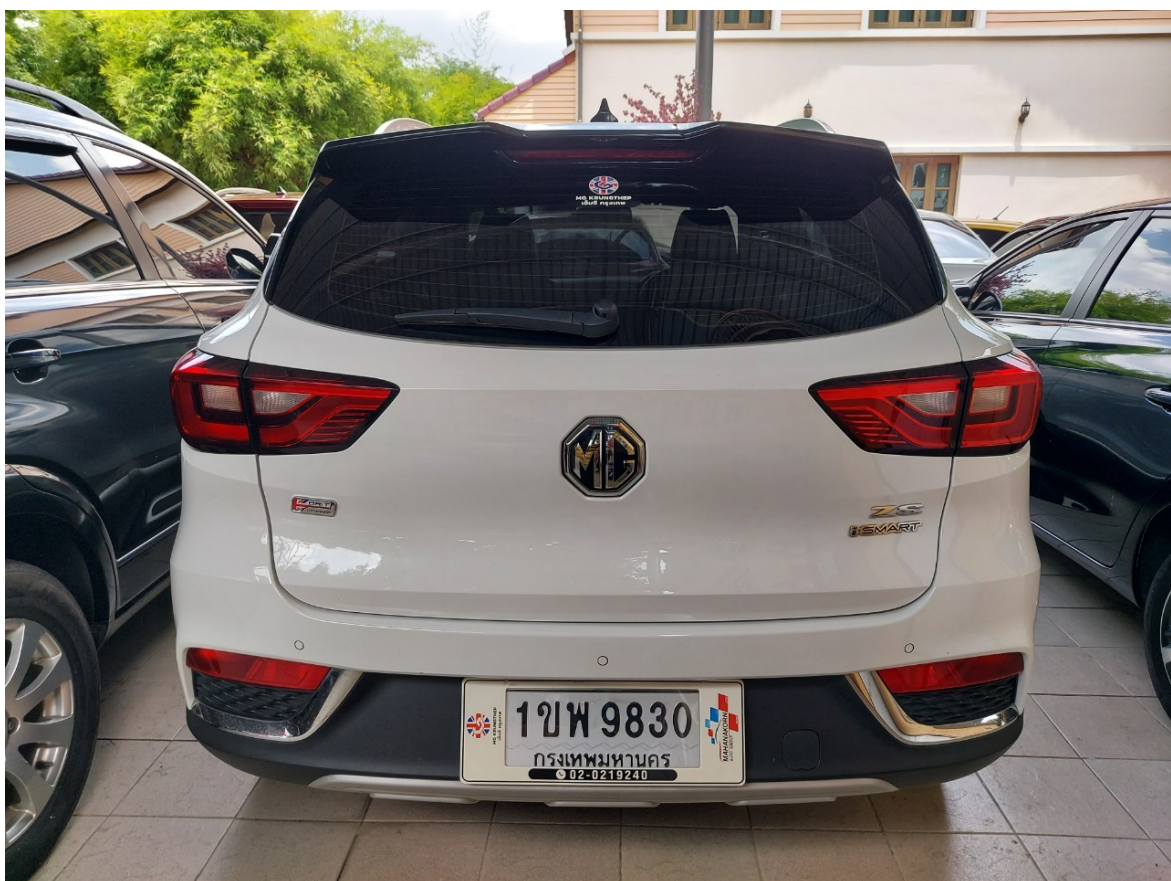
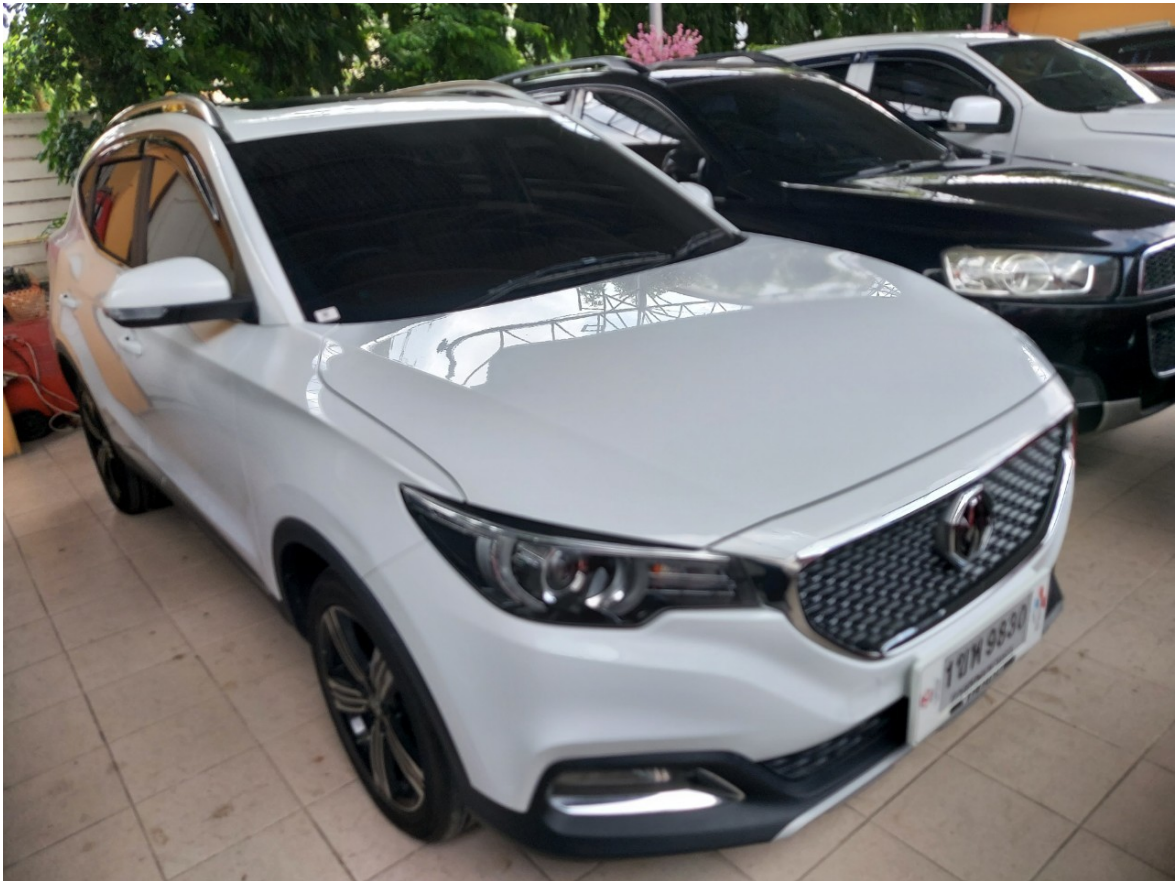
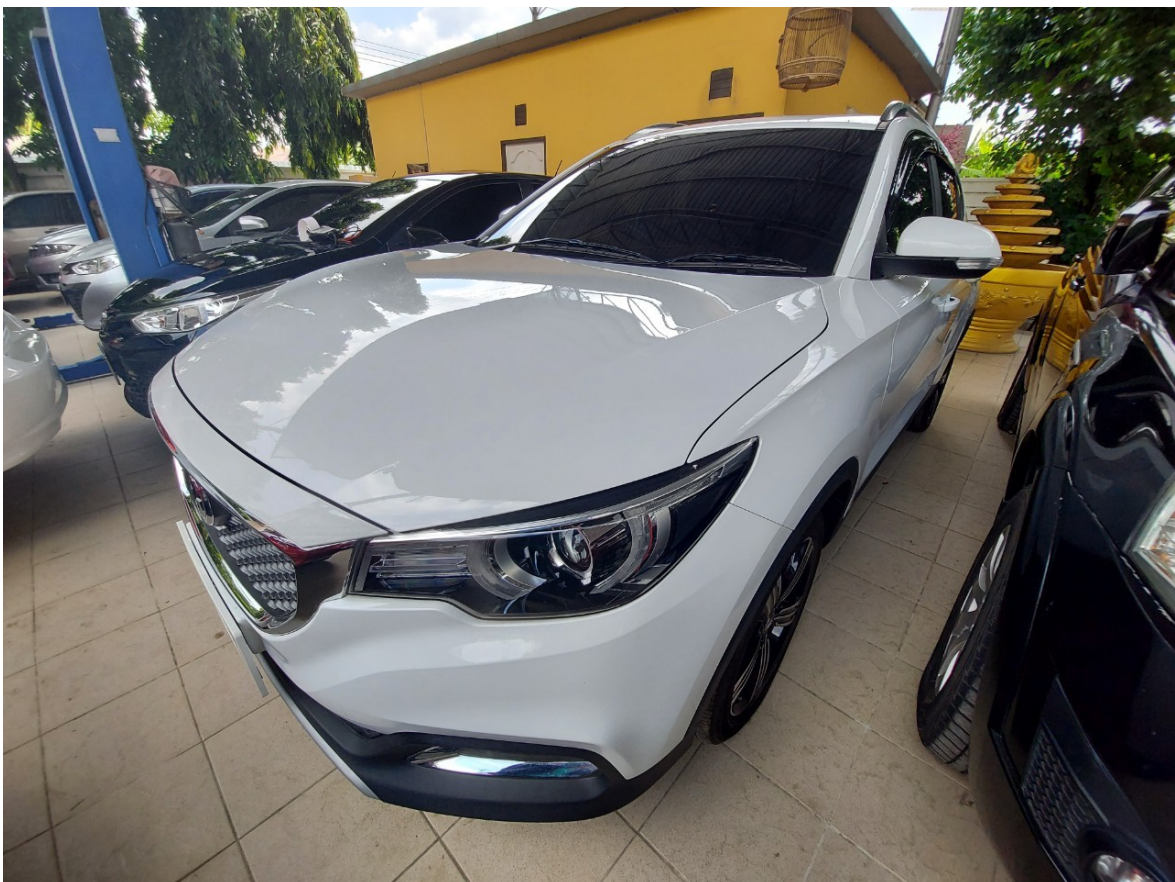
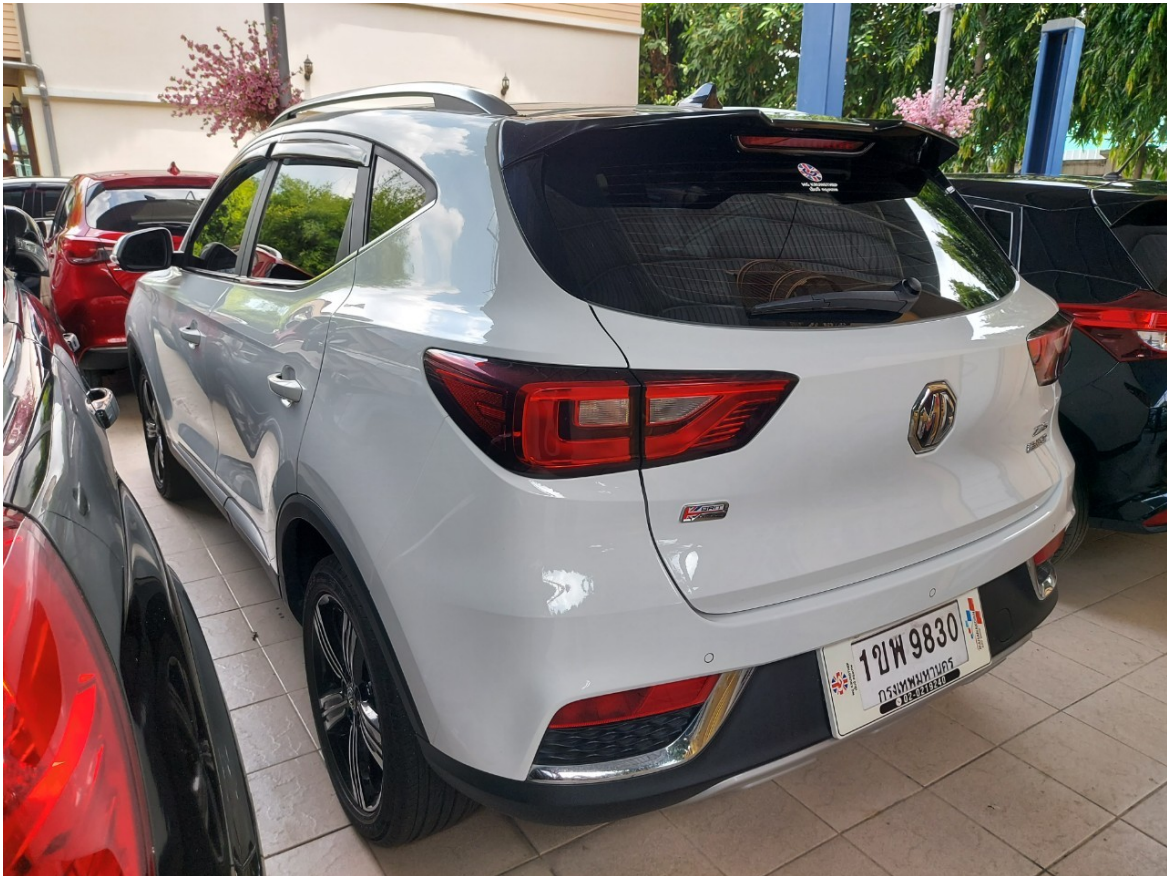
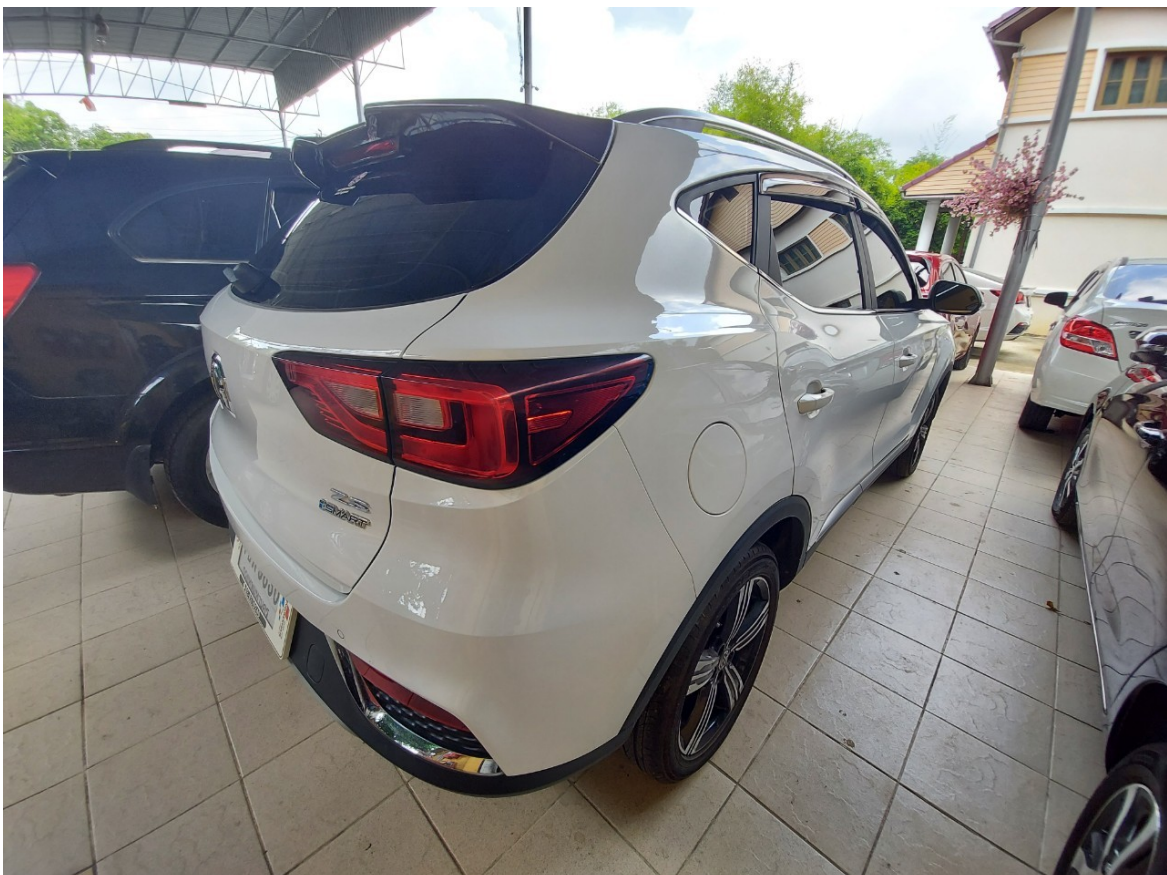
### ภาพภายนอก

รถสภาพดี โครงสร้างไม่เคยเกิดอุบัติเหตุ ไม่เคยจมน้ำและไฟไหม้
