# Vehicle Inspection Report

INSPECTION  
BY ONE2CAR

| ยี่ห้อ/รุ่น (Brand/Model): BENZ ML250 CDI 2.1 AT BLUETEC | วันที่ตรวจสอบรถยนต์ (Date of Inspection): 23-03-64 |
| หมายเลขตัวถัง (VIN): WDC1660042A065010 | เลขคำขอบริการ (Job No.) : I021/0011-17 |

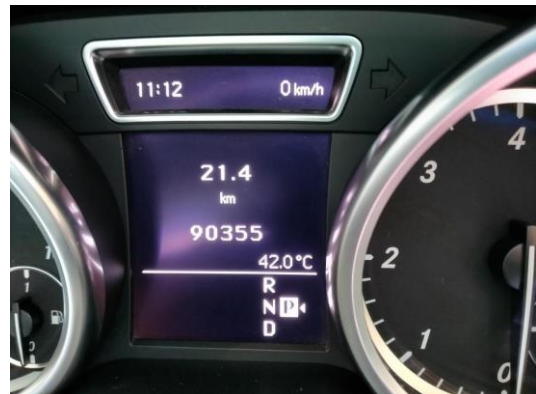
รูปเลขไมล์ (Mileage Picture):

| ระยะการใช้งาน(Mileage): 90,355 กม. | |

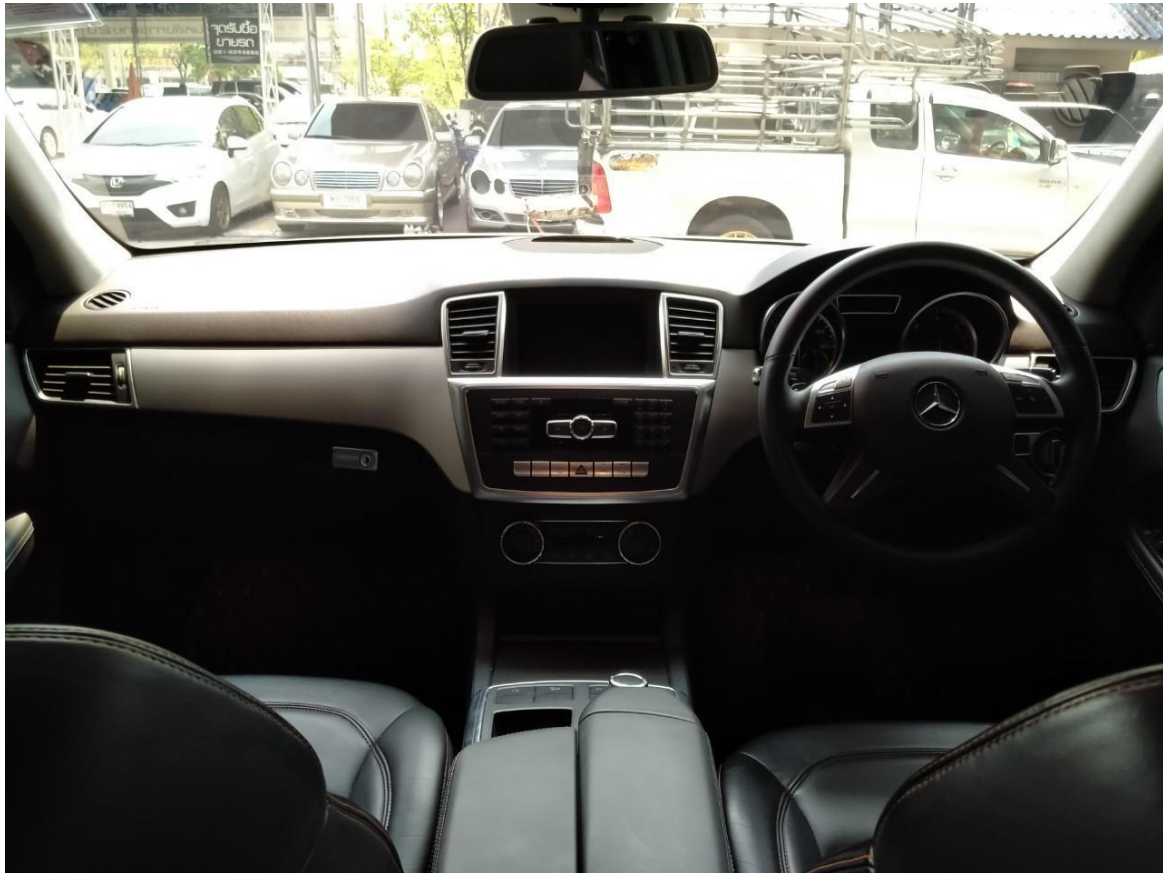
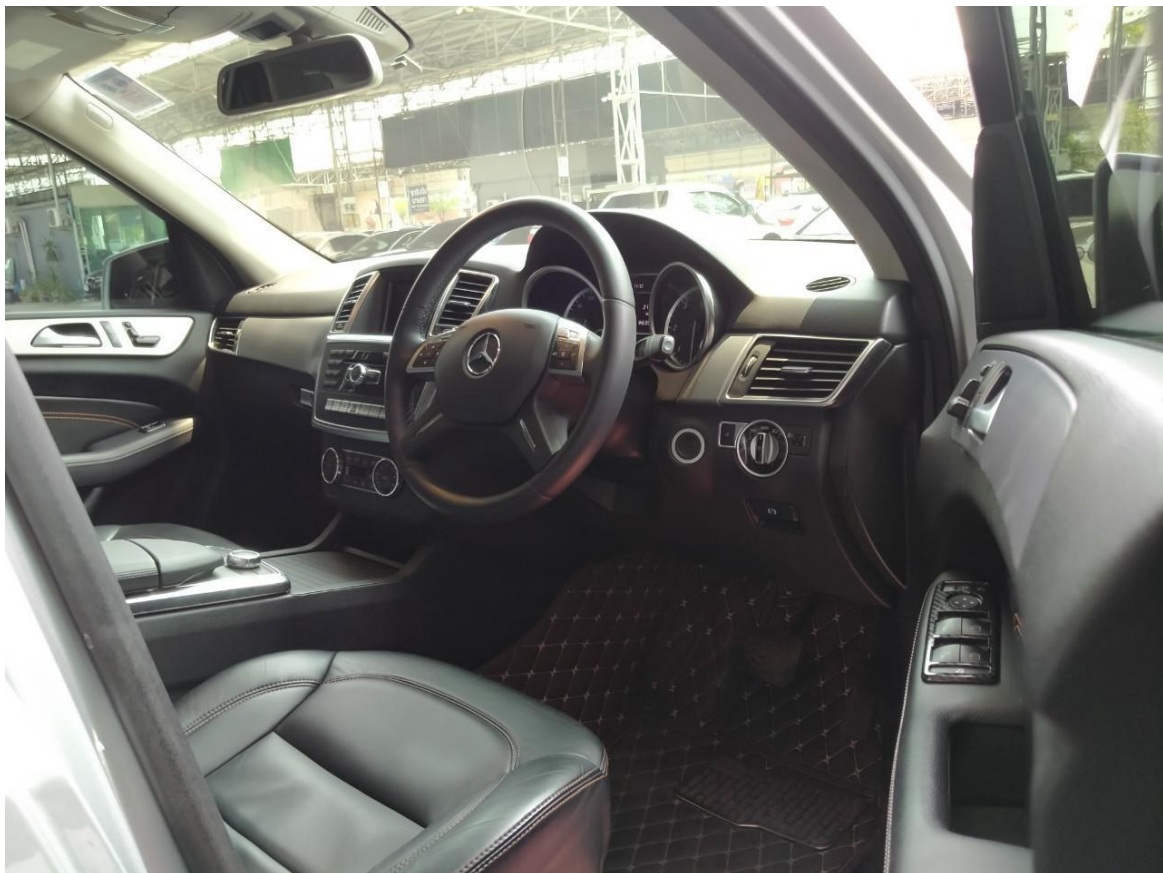
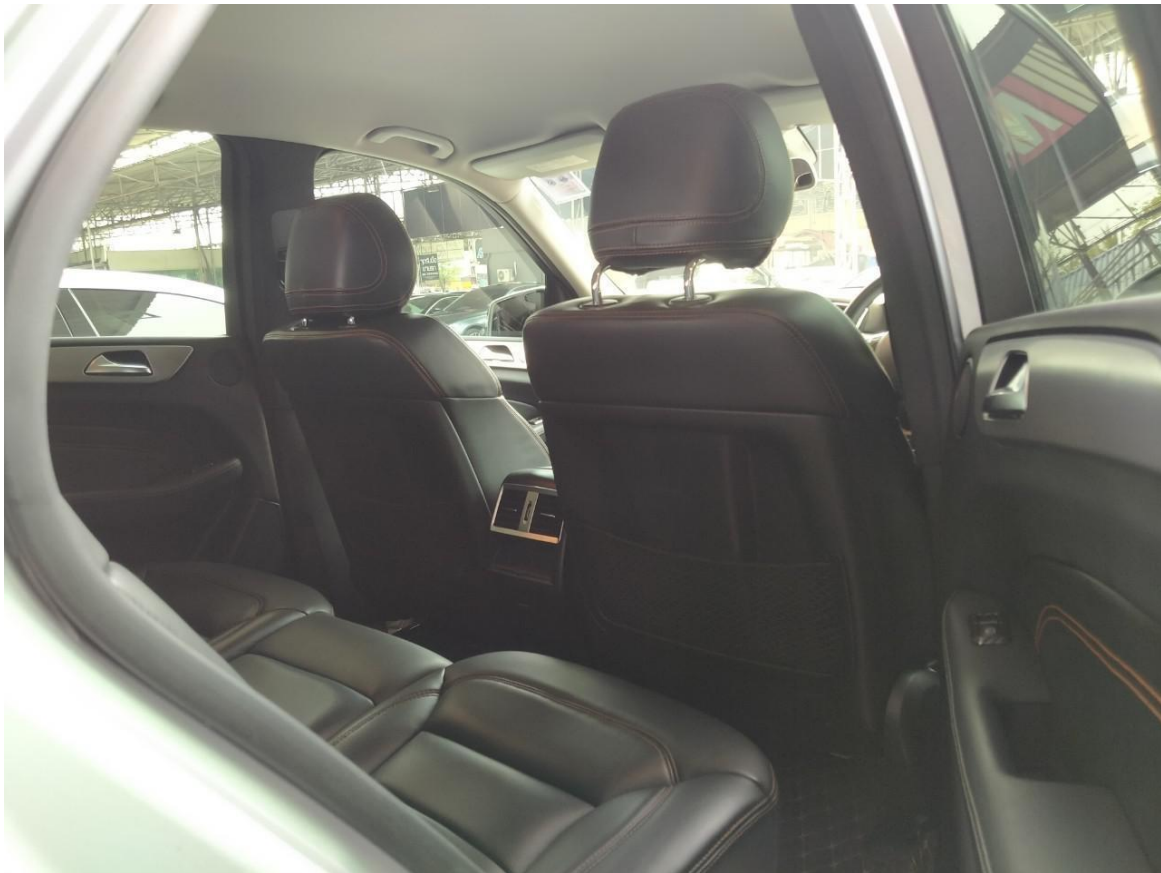
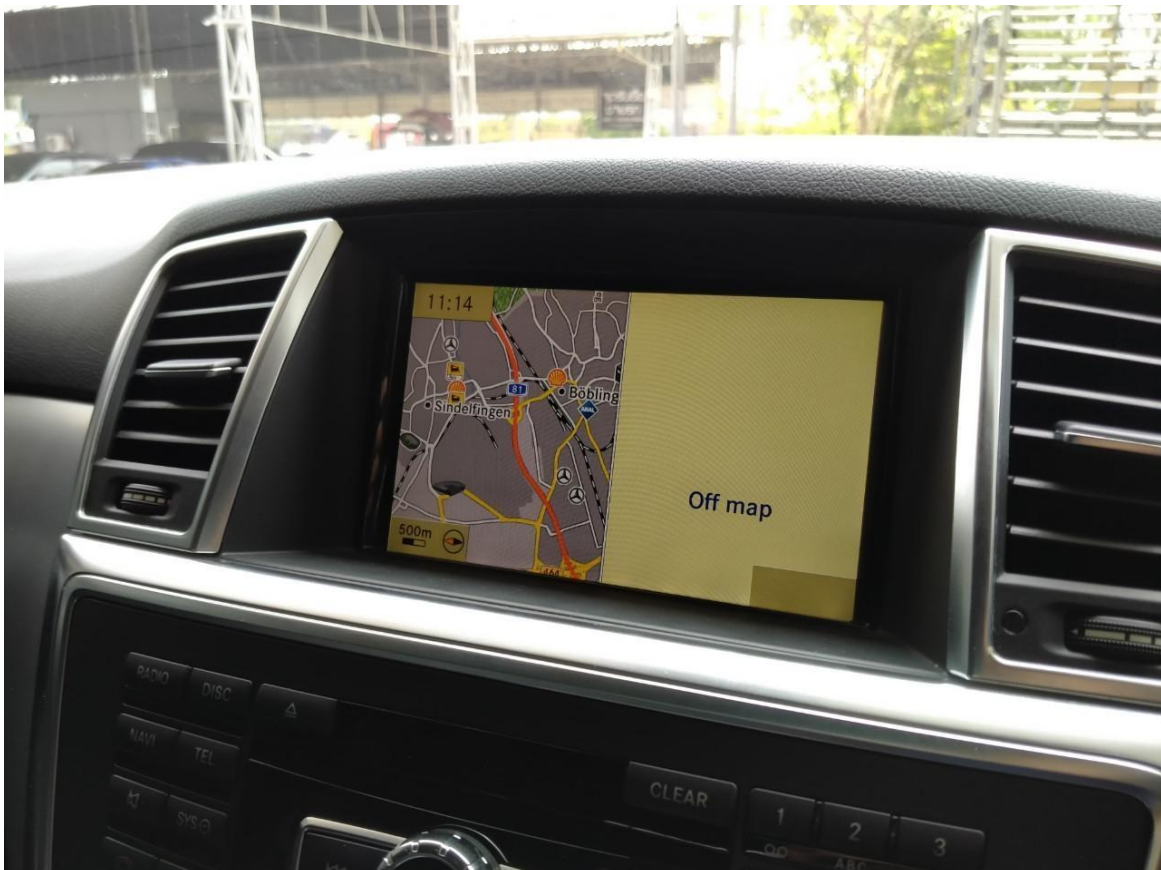
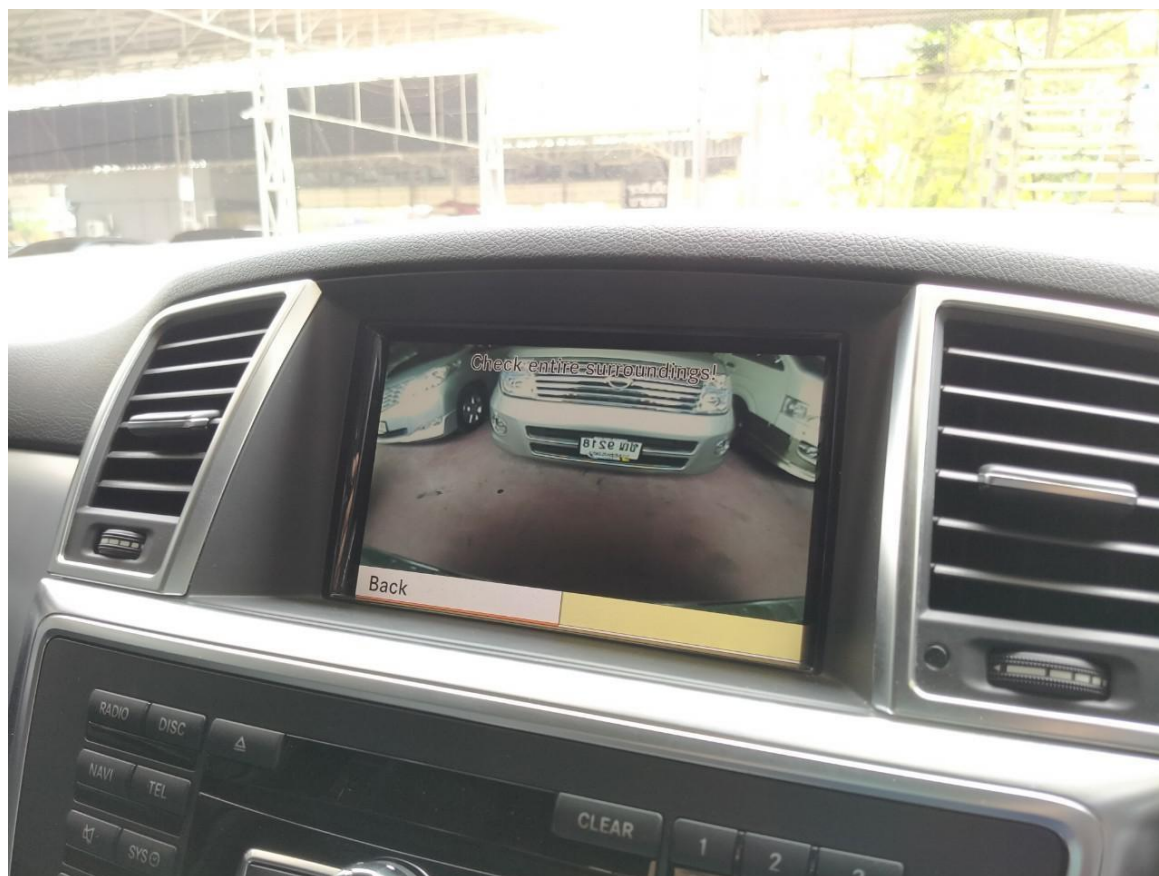
ภาพภายในด้านหน้า หลัง และ จุดบกพร่อง - Interior Visual Details (Front, Rear and/or Defect):

| | ที่นั่ง สภาพ<br>Seat Appearance | สภาพตามอายุการใช้งาน |
| | การทำงาน การปรับ และการล็อก<br>เบาะ Seat Adjust functional | ทำงานได้ดี |
| | สภาพ รางได้เบาะ<br>Seat slide adjust rail | สภาพตามอายุการใช้งาน |
| | เข็มขัดนิรภัย<br>Seat Belts | สภาพตามอายุการใช้งาน |

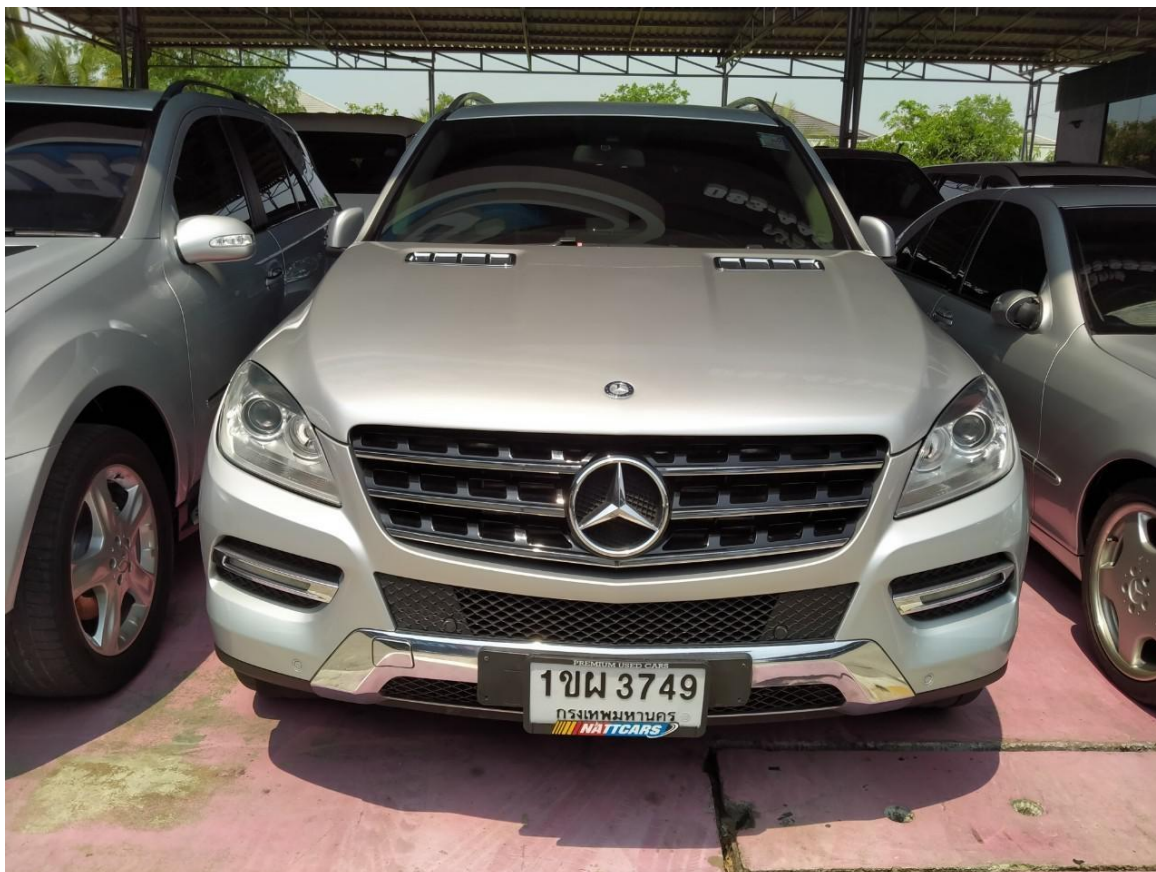
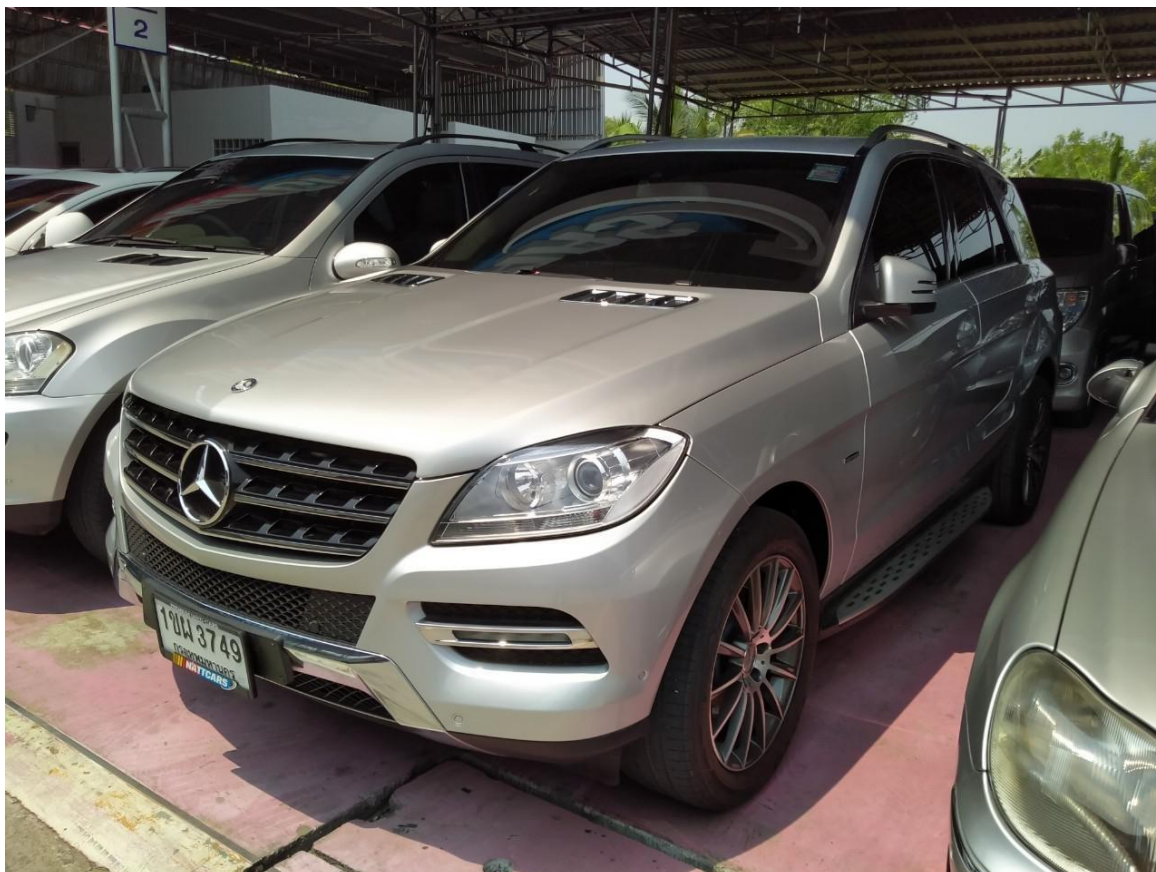
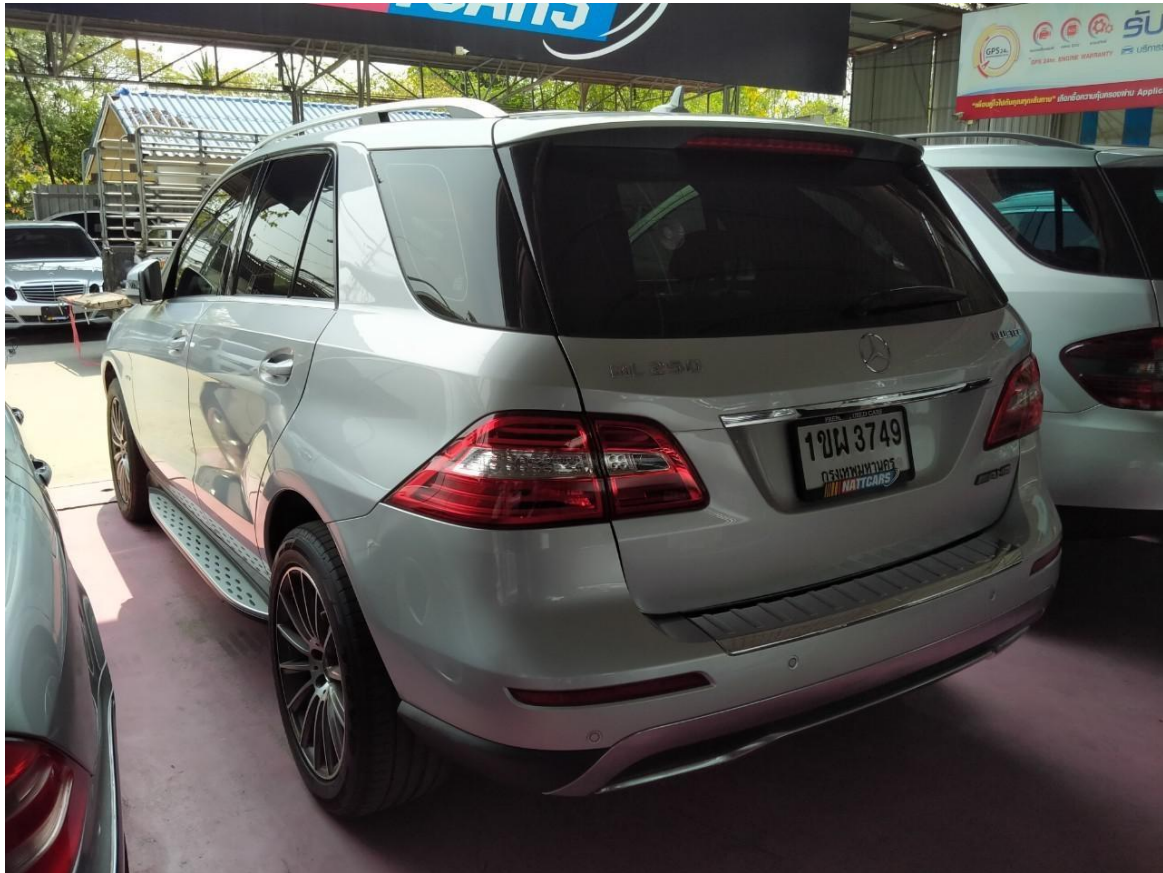
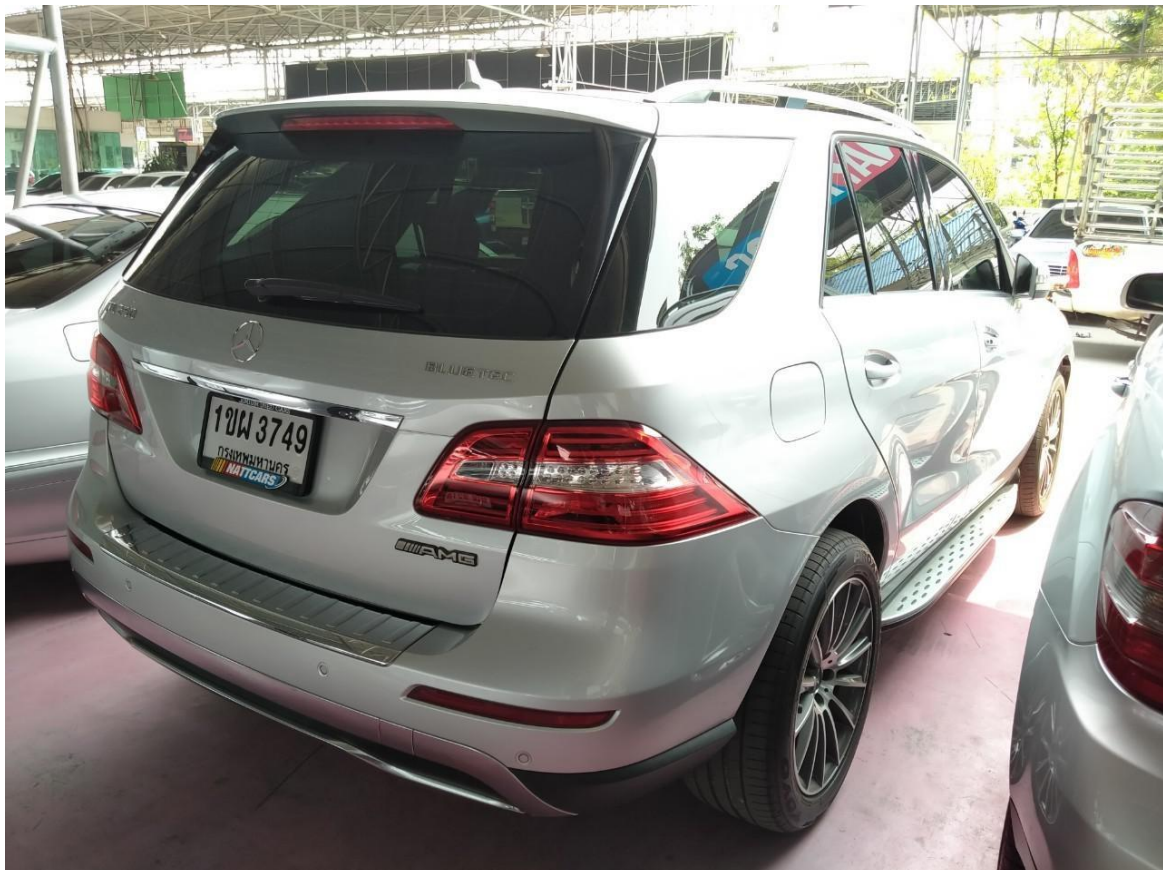
ภาพภายนอก - Exterior Visual Details:

| | กันชนหน้า<br>Front Bumper | สภาพดี |
| | คาน รับกันชนหน้า (ขวา)<br>Front Side Member (Right)<br>Appearance | สภาพดี |
| | คาน รับกันชนหน้า (ซ้าย)<br>Front Side Member (Left)<br>Appearance | สภาพดี |
| | ฝากระโปรงหน้ารถ<br>Bonnet | สภาพดี |
| | กระจกบังลมหน้า<br>Windshield | สภาพดี |
| | หลังคา<br>Roof | สภาพดี |

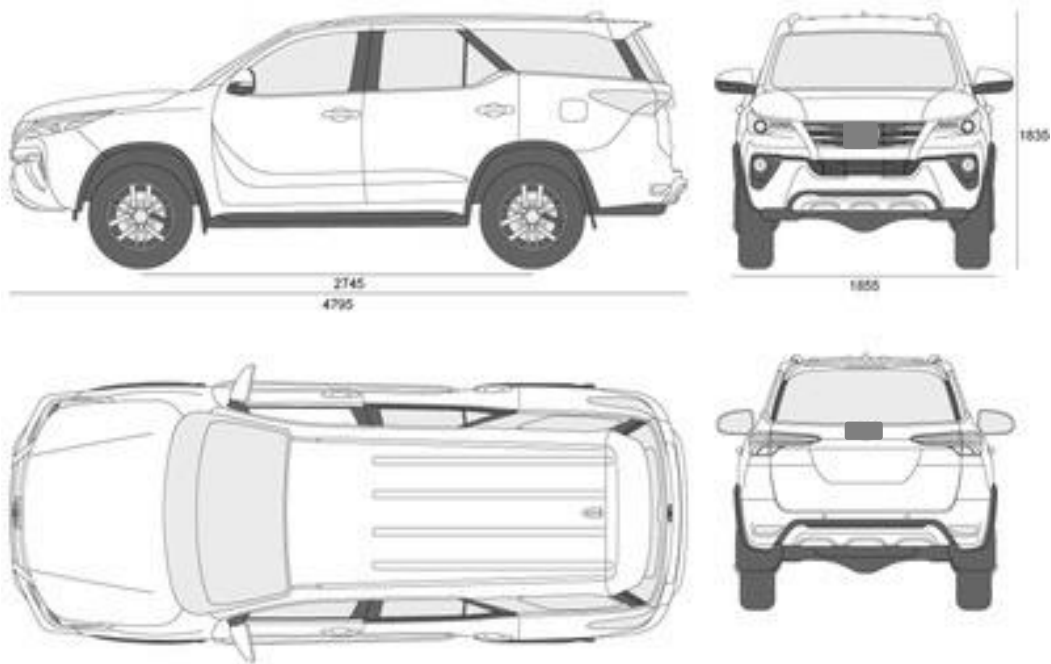
ความหนาสีรถ SUV, MPV - Paint Thickness on SUV, MPV vehicle:

| ชิ้นส่วนยานยนต์ | ความหนาสี Paint Thickness (µm) | | | |
|---|---|---|---|---|
| Front Wing (RH) | 107 | 109 | 111 | 109 |
| Front Wing (LH) | 252 | 207 | 201 | 220 |
| Front Door (RH) | 177 | 173 | 171 | 174 |
| Front Door (LH) | 97 | 114 | 112 | 108 |
| Rear Door (RH) | 189 | 173 | 171 | 178 |
| Rear Door (LH) | 147 | 167 | 165 | 160 |

| ชิ้นส่วนยานยนต์ | ความหนาสี Paint Thickness (µm) | | | |
|---|---|---|---|---|
| Rear Wing (RH) | 143 | 174 | 154 | 157 |
| Rear Wing (LH) | 107 | 94 | 113 | 105 |
| Bonnet | 177 | 110 | 136 | 141 |
| Roof | 140 | 123 | 121 | 128 |
| Boot/Tail Gate | 85 | 111 | 93 | 96 |
