# Vehicle Inspection Report

## สรุปผลการตรวจสอบ (Inspection Summary)

| ยี่ห้อ/รุ่น (Brand/Model): TOYOTA INNOVA 2.0 V | วันที่ตรวจสอบรถยนต์ (Date of Inspection): 10.08.61 |
| หมายเลขตัวถัง (VIN): MHFXW43G204093663 | เลขคำขอบริการ (Job No.): I018/145-001 |

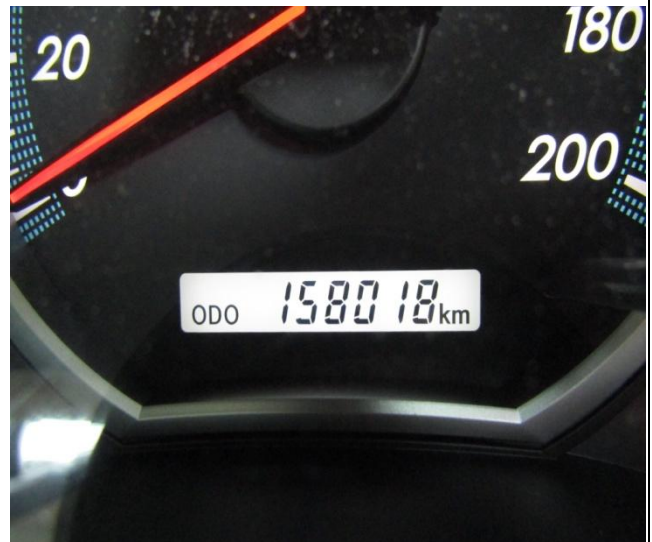
รูปเลขไมล์ (Mileage Picture):

| ระยะการใช้งาน(Mileage): 158,018 ก.ม. | |

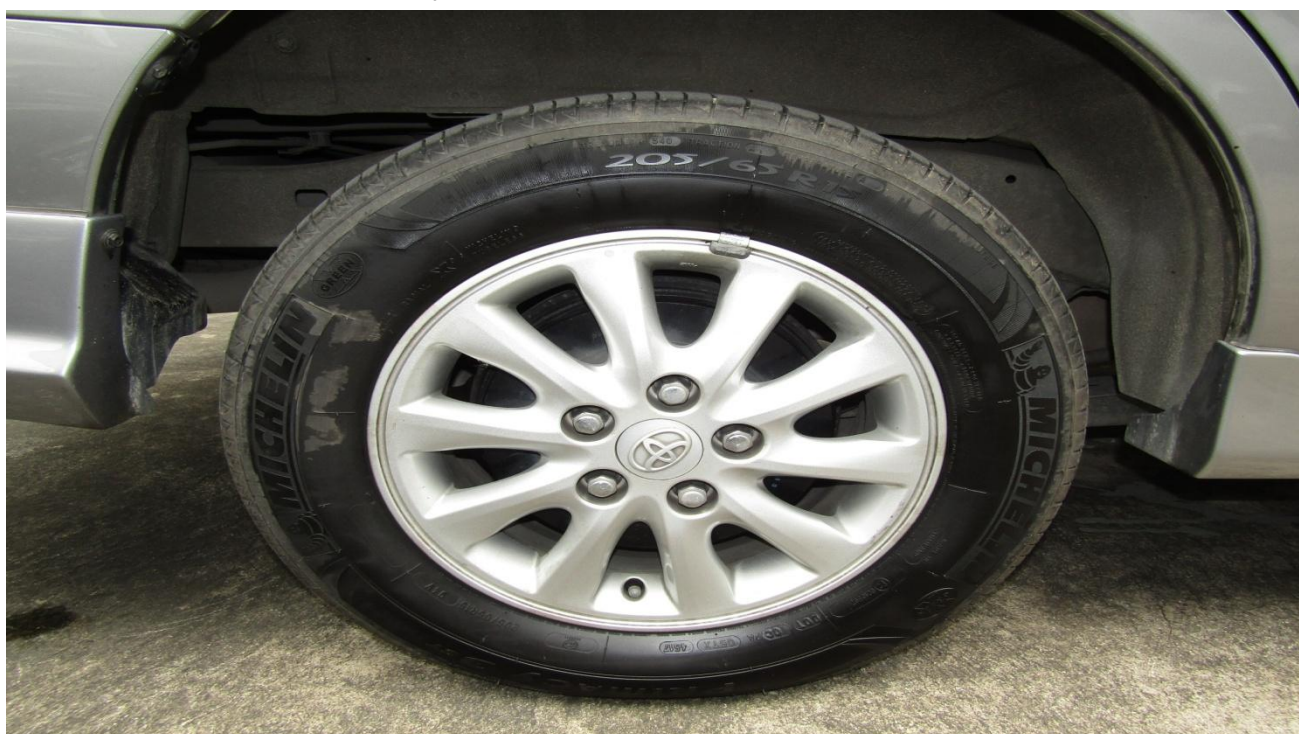
### ภาพโดยรวมของยาง ล้อ และ เบรค - Tyres, Wheels & Brakes Visual Details:

| | สภาพยางรถยนต์, สัปดาห์/ปี ผลิต<br>Tyres Appearance, Year | 4517 ยางสภาพดี |

| | จานดิสเบรค (หน้า/หลัง)<br>Brake Discs (Front/Rear) | ควรเจียจานเบรคครั้งต่อไปที่เปลี่ยนผ้าเบรค |

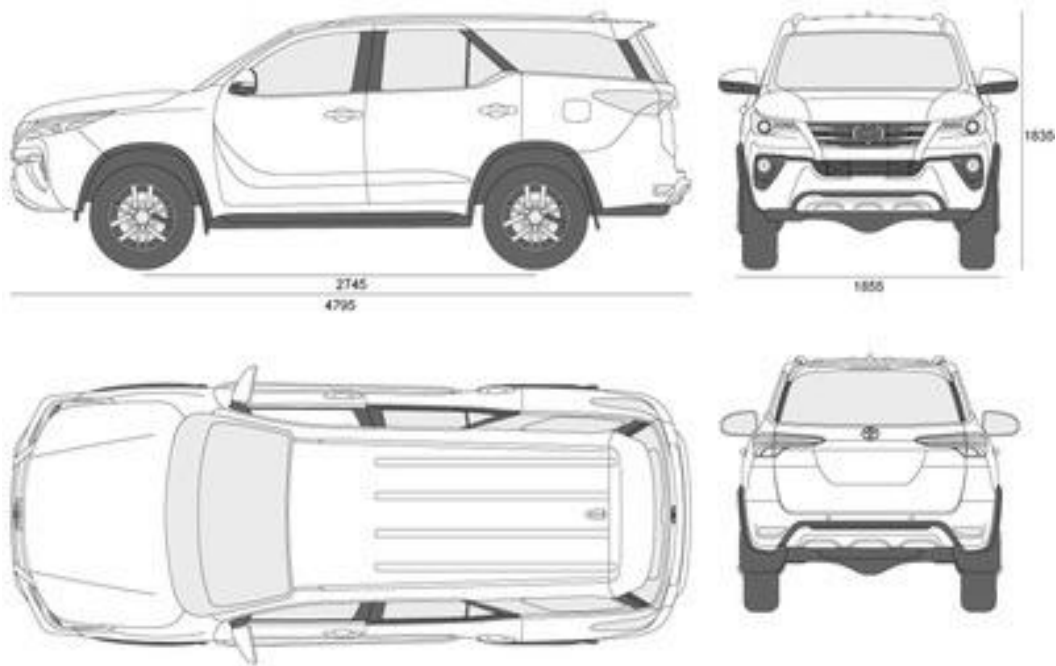
ความหนาสีรอบรถ SUV, MPV - Paint Thickness on SUV, MPV vehicle:

| ชิ้นส่วนยานยนต์ | ความหนาสี Paint Thickness (µm) | | | |
|---|---|---|---|---|
| Front Wing (RH) | 92 | 91 | 92 | 92 |
| Front Wing (LH) | 96 | 92 | 89 | 92 |
| Front Door (RH) | 93 | 95 | 111 | 100 |
| Front Door (LH) | 109 | 98 | 97 | 101 |
| Rear Door (RH) | 99 | 97 | 94 | 97 |
| Rear Door (LH) | 93 | 97 | 110 | 100 |

| ชิ้นส่วนยานยนต์ | ความหนาสี Paint Thickness (µm) | | | |
|---|---|---|---|---|
| Rear Wing (RH) | 92 | 90 | 91 | 91 |
| Rear Wing (LH) | 99 | 88 | 92 | 93 |
| Bonnet | 91 | 97 | 99 | 96 |
| Roof | 89 | 90 | 82 | 87 |
| Boot/Tail Gate | 91 | 102 | 101 | 98 |
