I023/0064-14

Mazda 2 1.3 Sports High Connect

INSPECTION
BY ONE2CAR

Vehicle Inspection Report

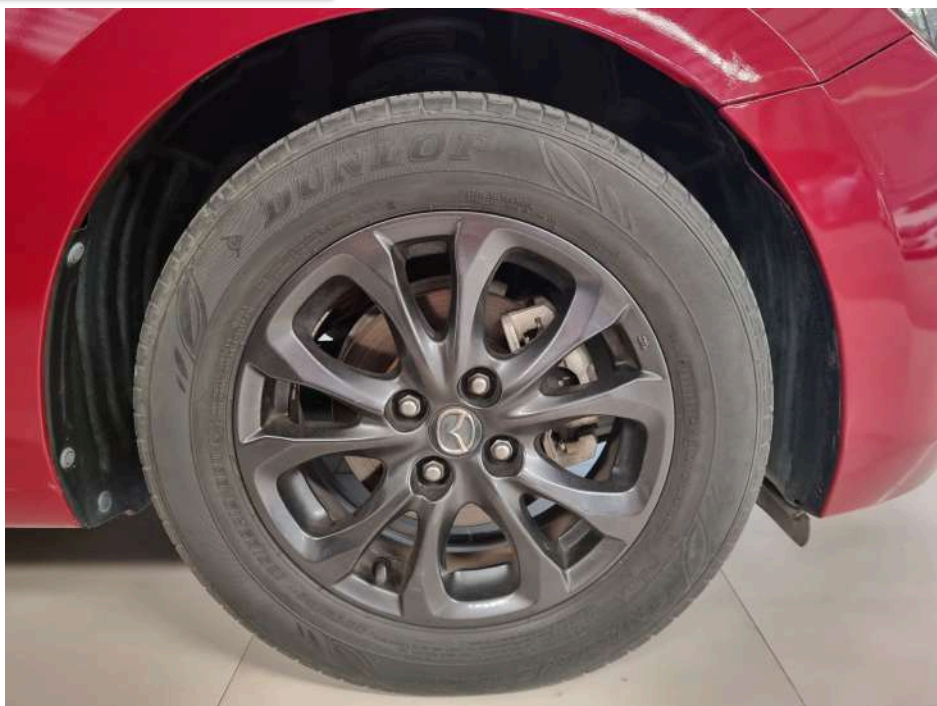
ขอบยาง ล้อ

5.1 สภาพยางรถยนต์, สัปดาห์/ปี ผลผลิต Tires Appearance, Year

พอใช้ (Fair)

19/19

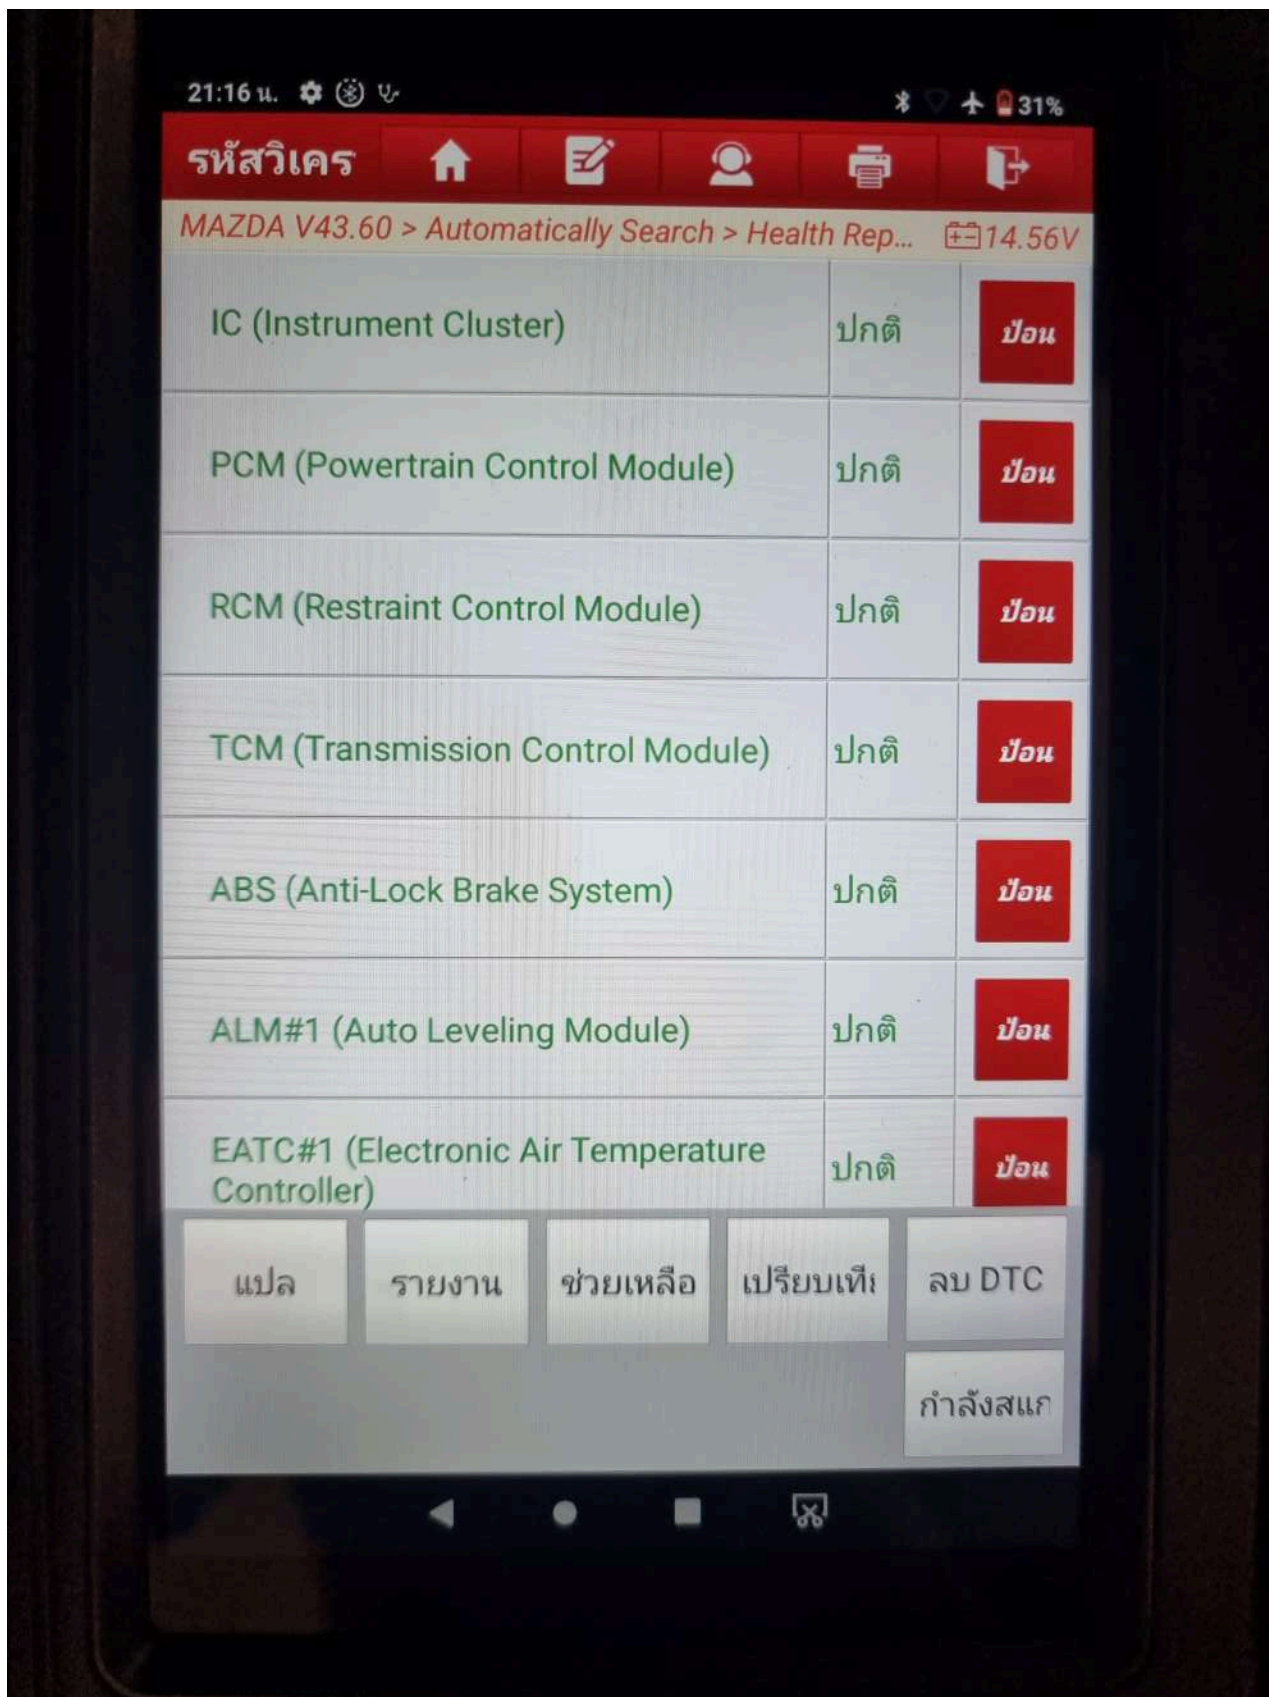
ภาพ OBD

2.17 ตรวจจับพฤติกรรมการขับขี่, ความเร็ว และเครื่องยนต์
OBD II On-Board Diagnostics (OBD)

ดี (Good)
