Vehicle Inspection Report

สรุปผลการตรวจสอบ (Inspection Summary)

ยี่ห้อ/รุ่น (Brand/Model); MERCEDES BENZ GLA250 2.0 W156 AMG DYNAMIC SUV	วันที่ตรวจสอบรถยนต์(Date of Inspection): 22/04/64
หมายเลขตัวถัง (VIN): WDC1569446L005181	เลขคำขอบริการ (Job No.): I021/0004-05
หมายเลขเครื่องยนต์ (Engine No.): 27092030024887	<p>Vehicle Picture:</p>
ปีที่ผลิต (Build Date): 2016	
สีรถ (Color): น้ำเงิน	
ระยะการใช้งาน(Mileage): 71,236 กม.	
หมายเลขทะเบียน (No. Plate): 4 กต 4464	
วันครบกำหนดชำระภาษี (Registration Expiry): 6 มิ.ย. 64	
ชื่อลูกค้า(Customer Name) : G35 Garage	
ที่อยู่(Address): ถ.กาญจนาภิเษก	
โทรศัพท์ (Tel): 083-669-5595	
สถานที่ตรวจสอบรถ (Inspection Place): G35 Garage

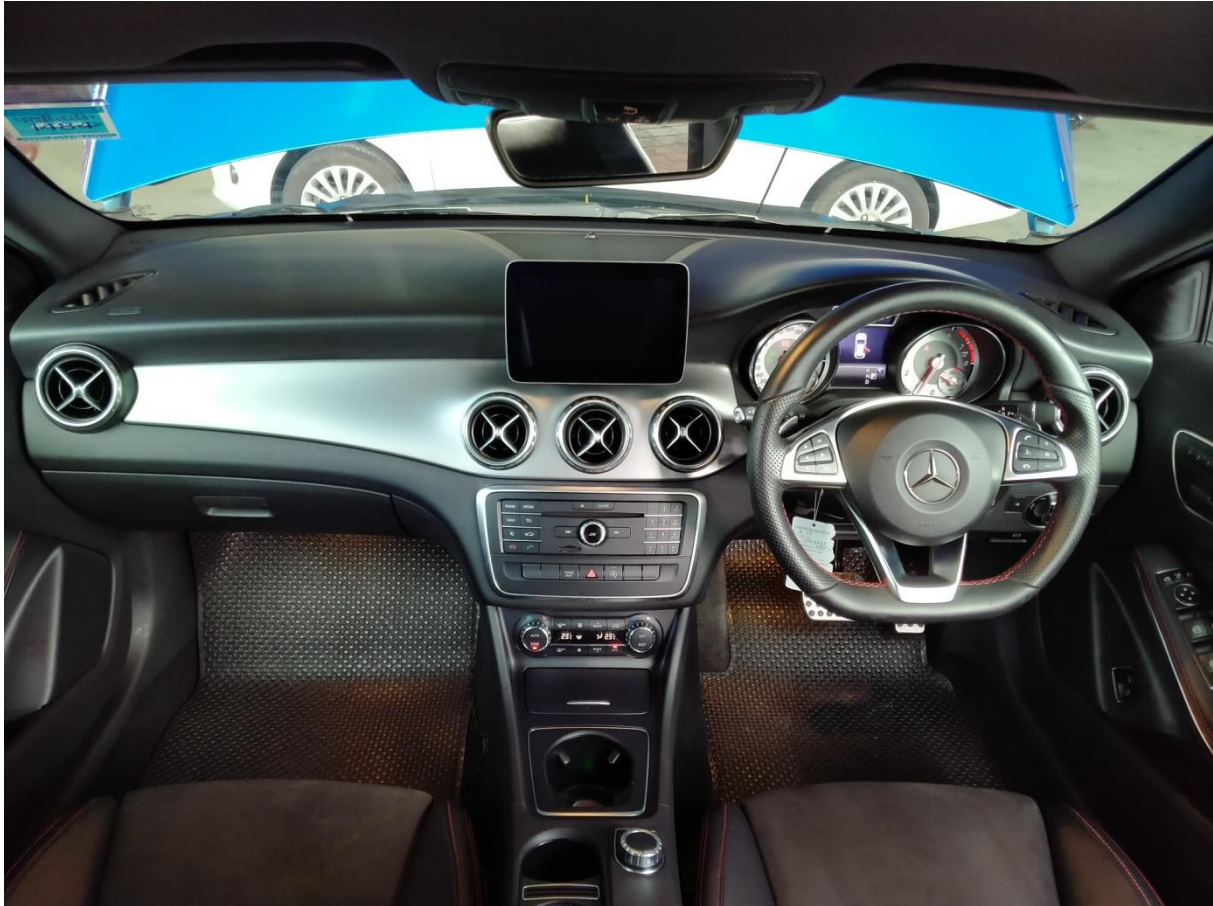
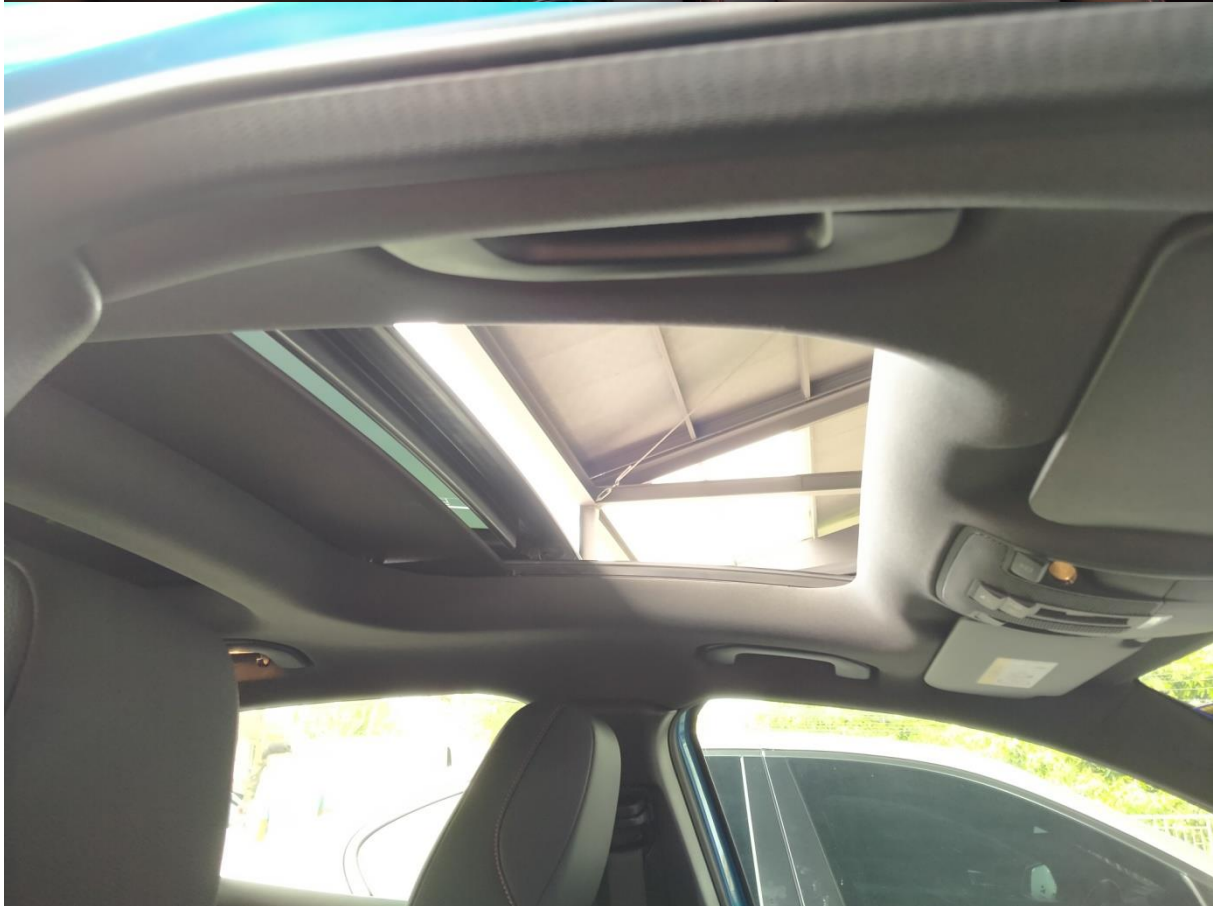
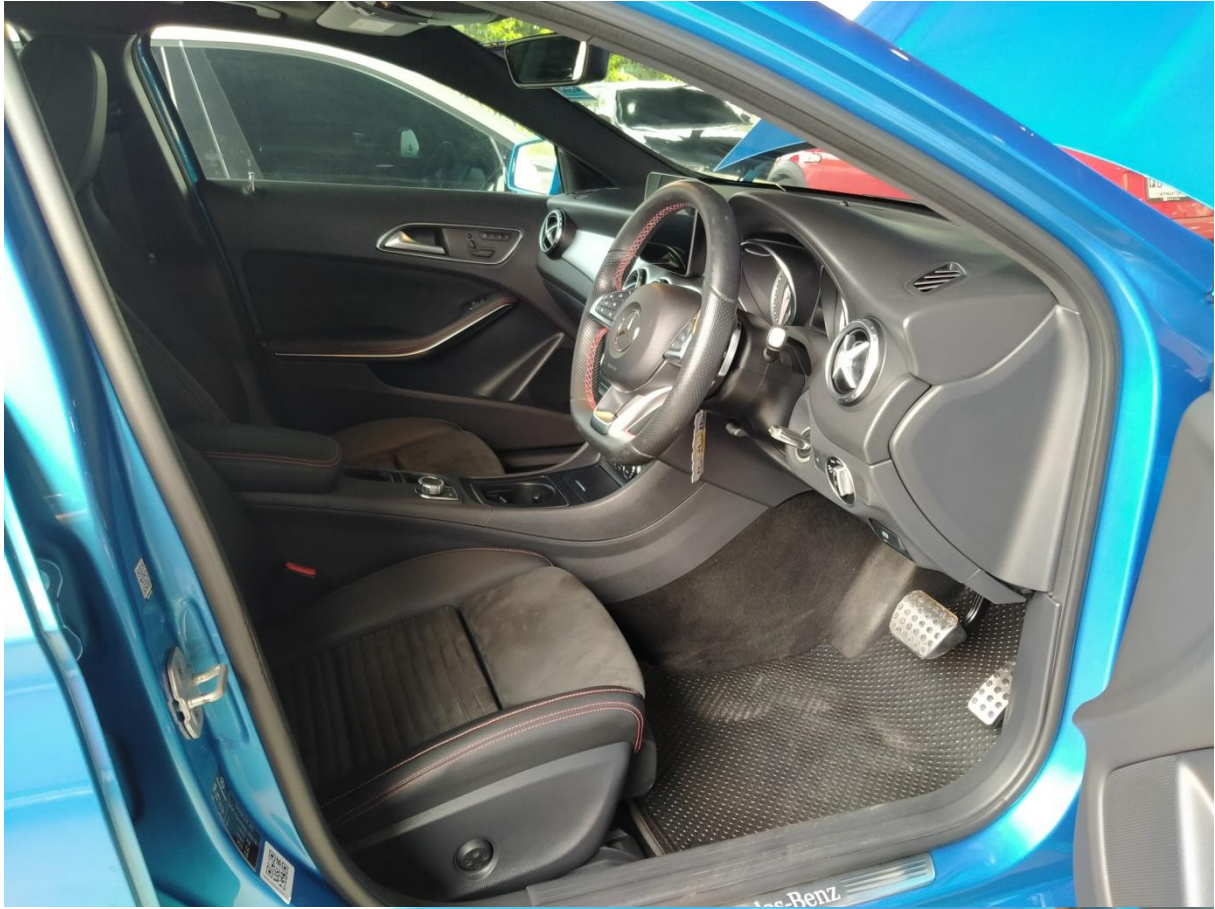
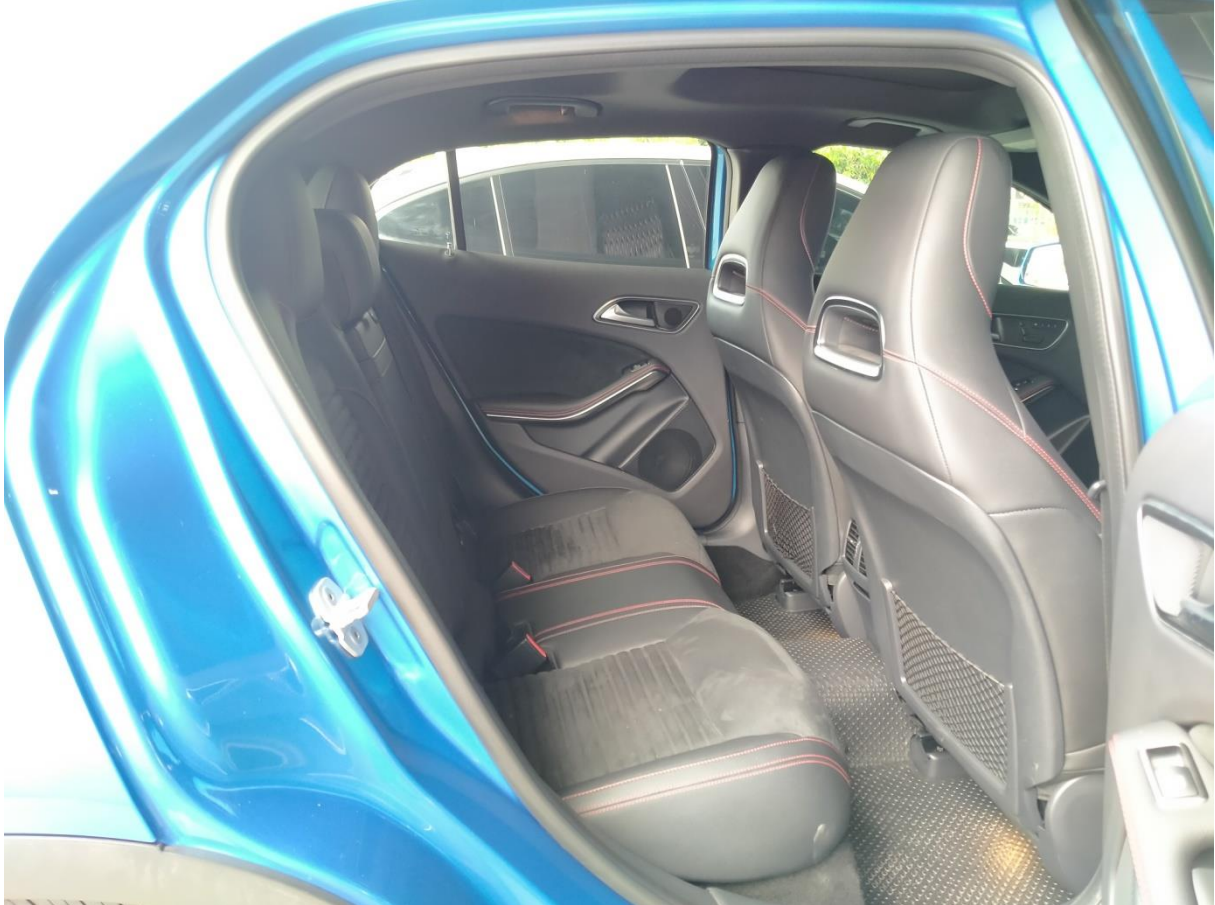
ภาพภายในด้านหน้า หลัง และ จุดบกพร่อง - Interior Visual Details (Front, Rear and/or Defect):

ที่นั่ง สภาพ Seat Appearance	สภาพดีตามอายุการใช้งาน
	การทำงาน การปรับ และการล็อคเบาะ Seat Adjust functional	ทำงานได้ดี
	สภาพ รางได้เบาะ Seat slide adjust rail	สภาพดีตามอายุการใช้งาน
	เข็มขัดนิรภัย Seat Belts	สภาพดีตามอายุการใช้งาน
