เลขคำขอบริการ (Job No.) :: I021/0041-9

Nov 18, 2021

BMW X3 2.0D xDrive Highline โฉม F25

# Vehicle Inspection Report

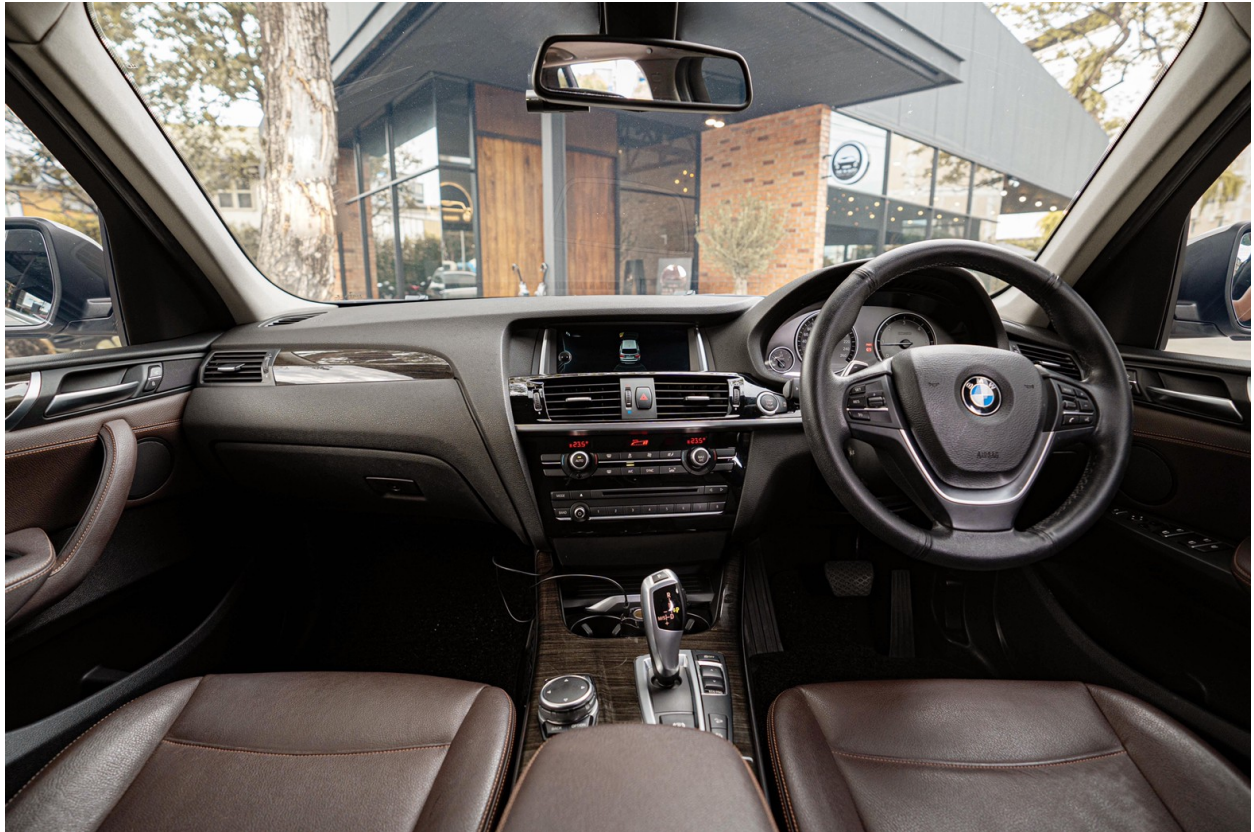
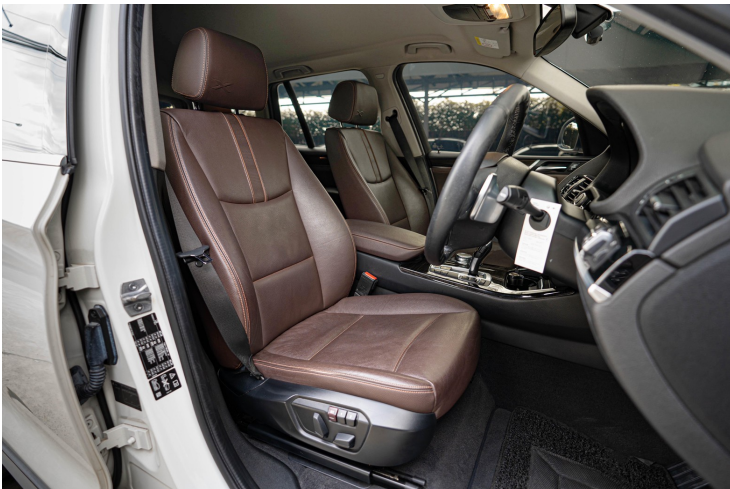
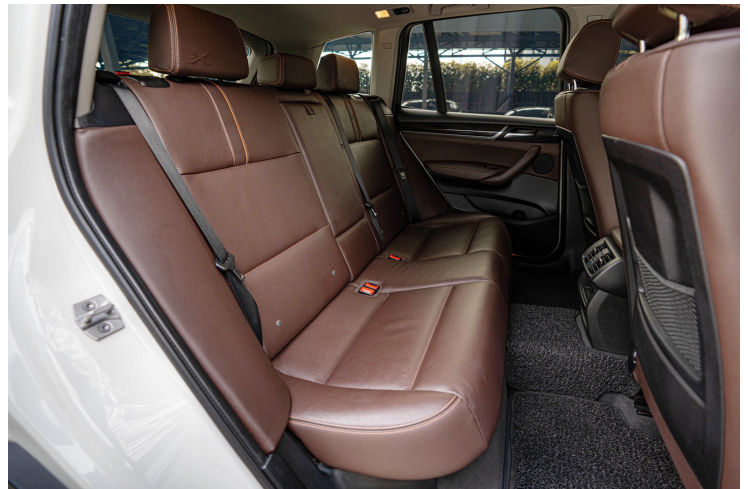
### ภาพภายใน

รถสภาพดี โครงสร้างไม่เคยมีอุบัติเหตุ ไม่เคยจมน้ำและไฟไหม้

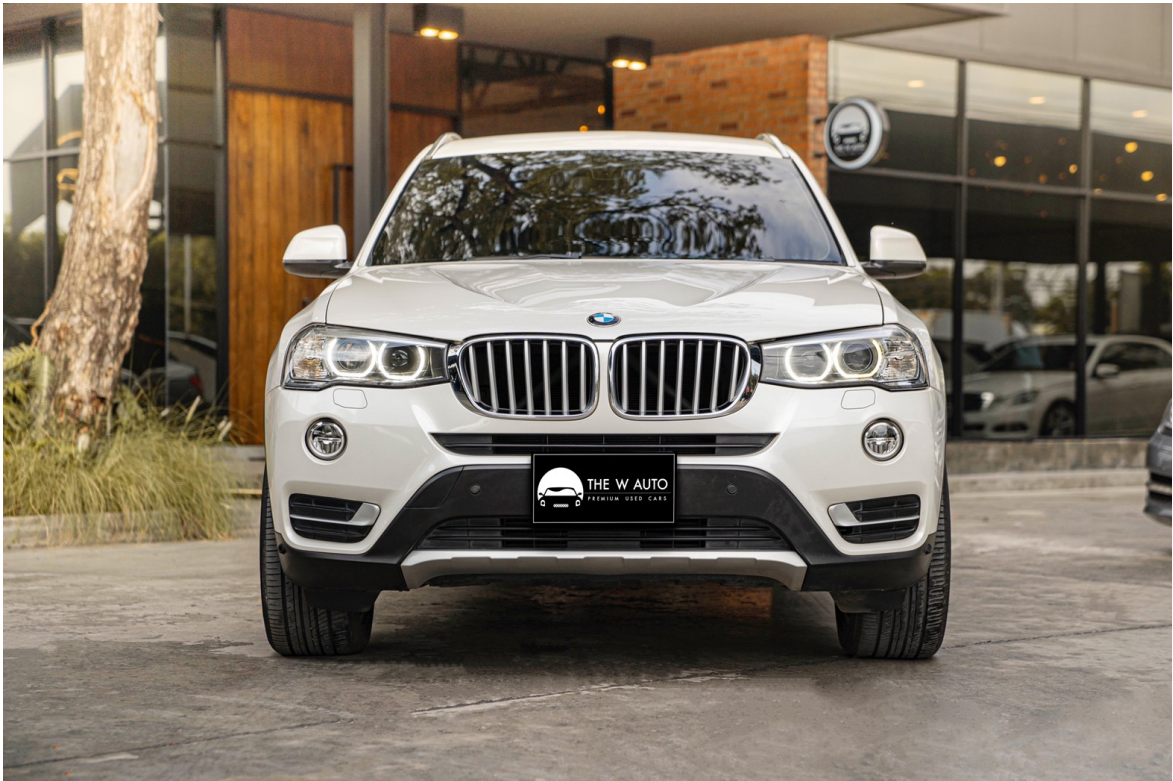
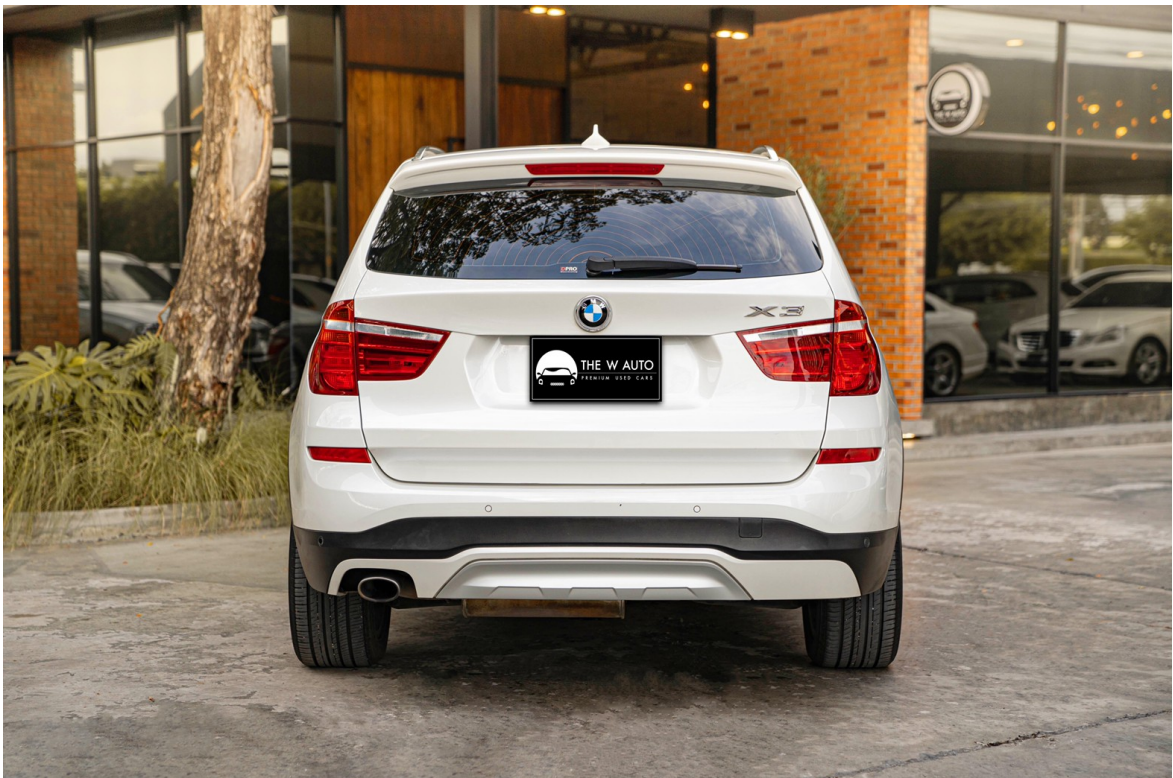
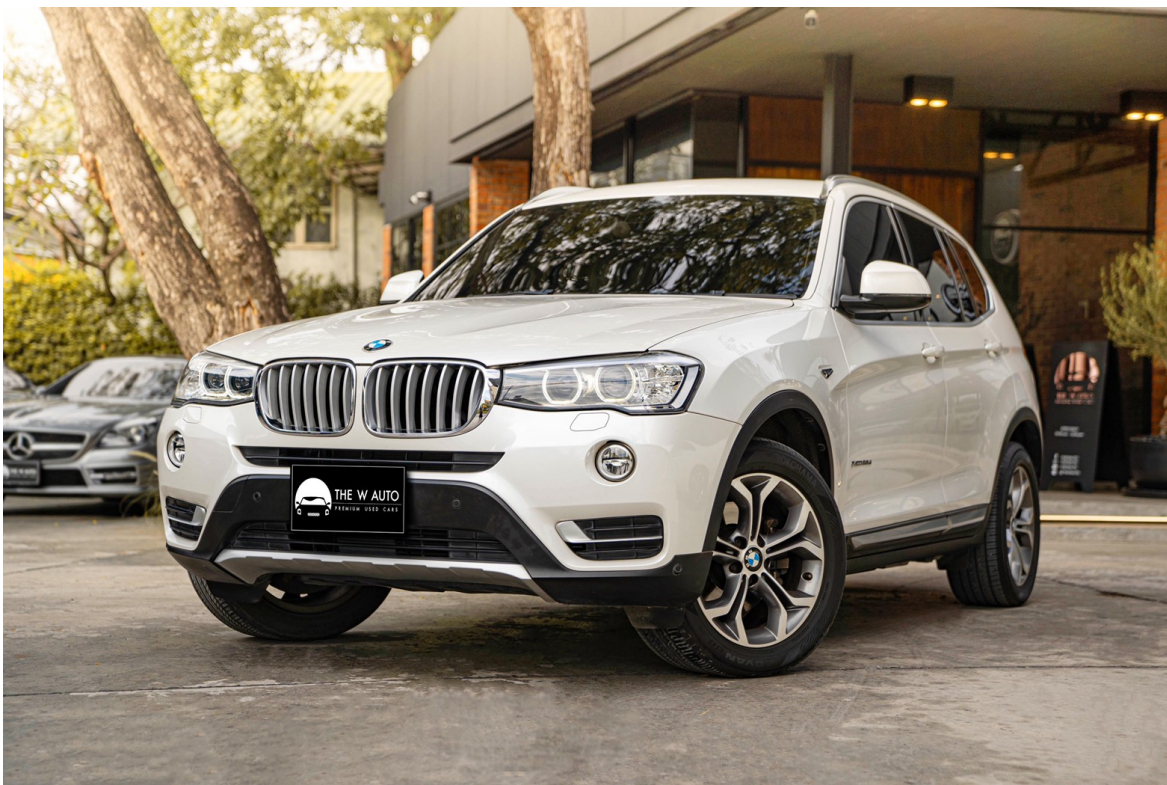
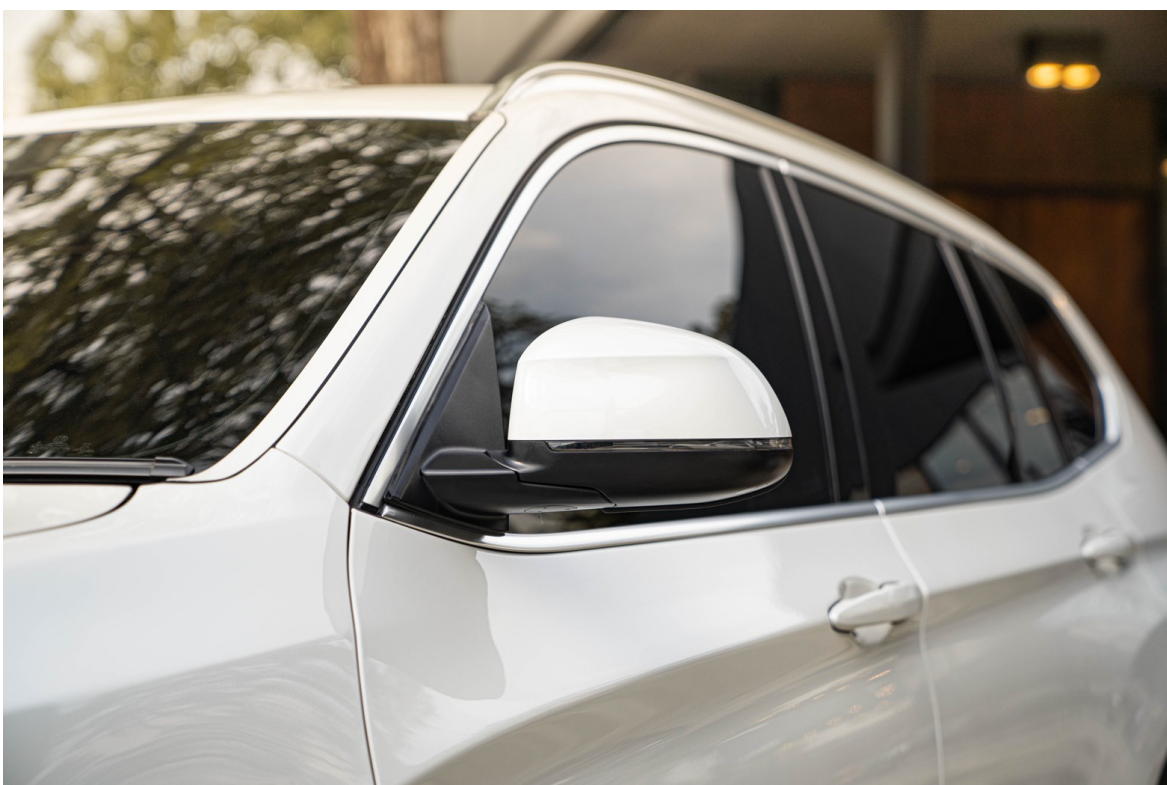
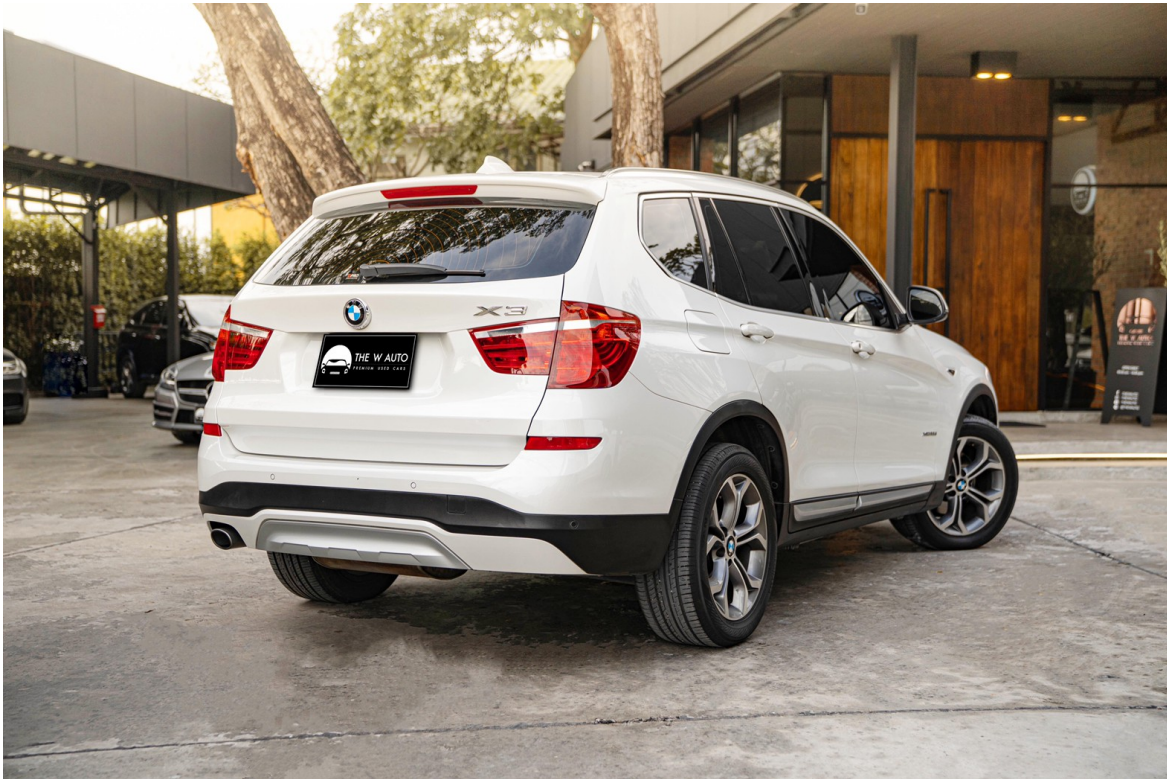
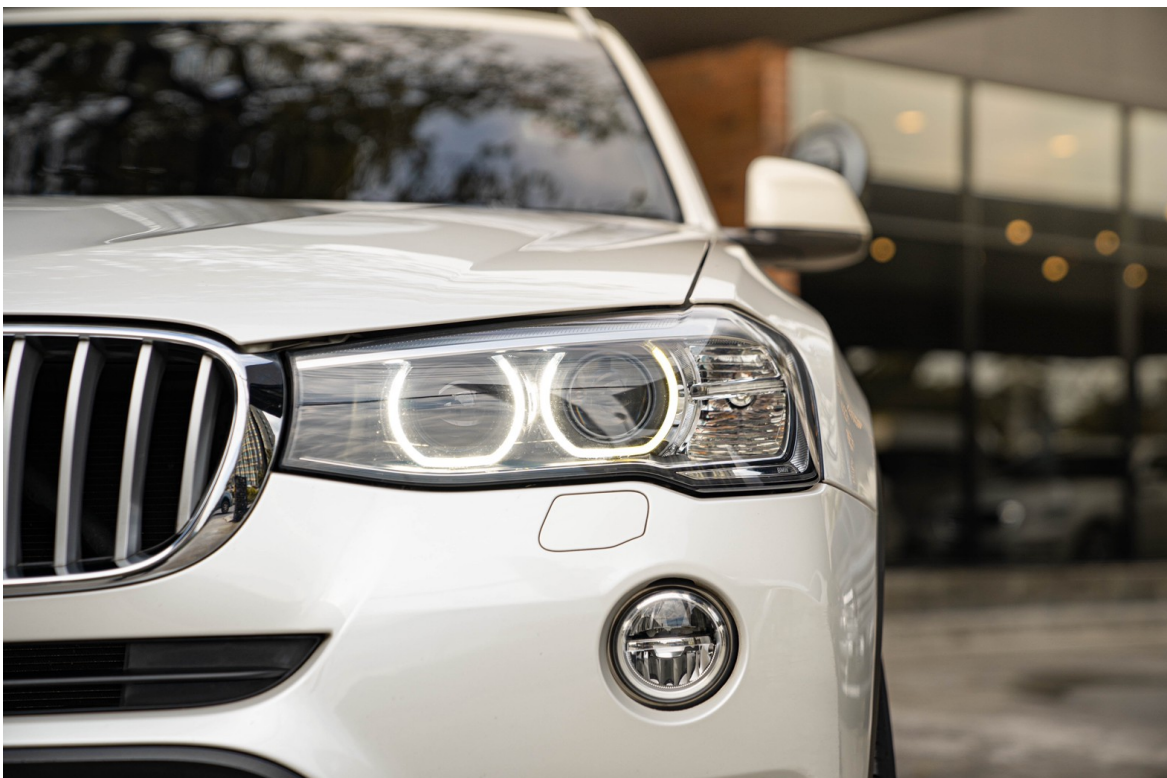
ภาพภายนอก

รถสภาพดี โครงสร้างไม่เคยมีอุบัติเหตุ ไม่เคยจมน้ำและไฟไหม้
