# Vehicle Inspection Report

ยี่ห้อ/รุ่น (Make/Model): VOLVO XC 90 D5	วันที่ตรวจสอบรถยนต์(Date of Inspection): 02.04.61
เลขตัวถัง (VIN): YV1CZ7146B4571795	เลขคำขอบริการ (Job No.) : I017/092-030
เลขเครื่องยนต์ (Engine No.): D5244T835109	<p>Vehicle Picture:</p>

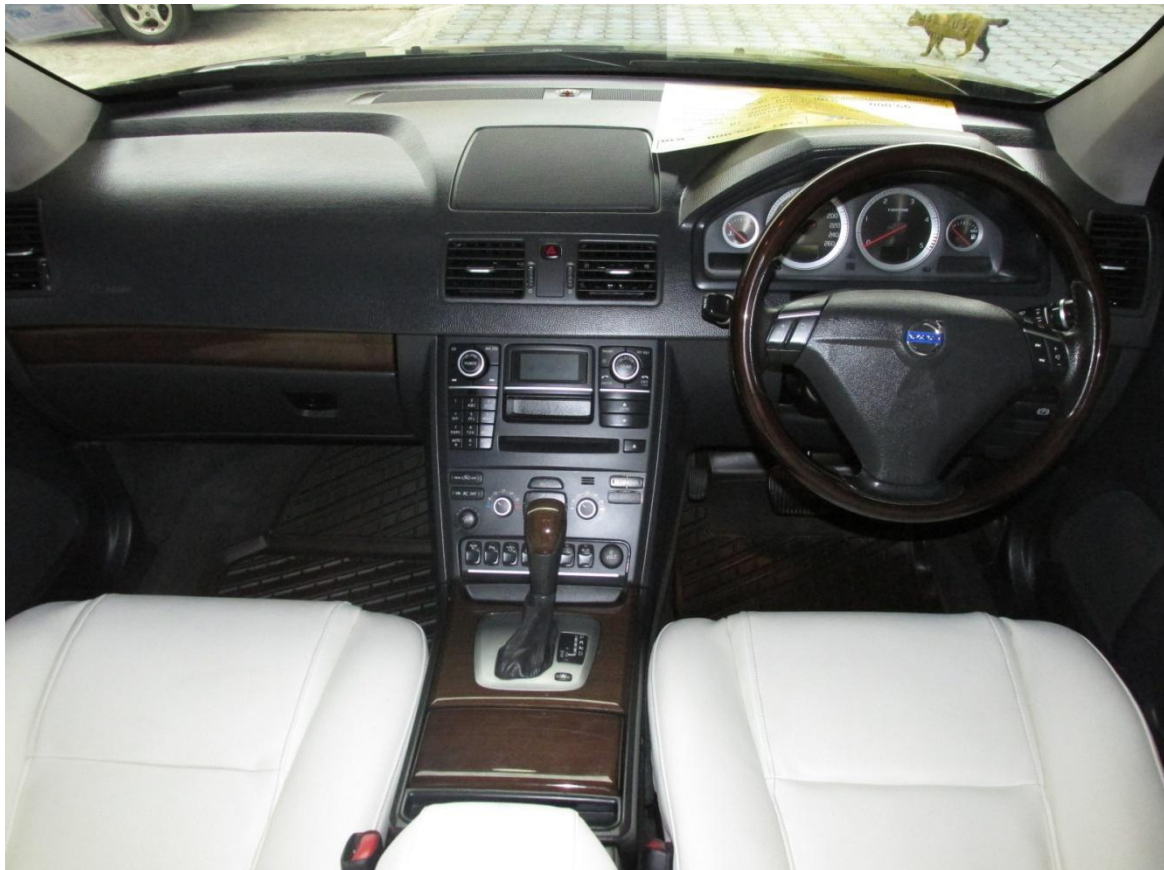
ภาพภายในด้านหน้า หลัง และ จุดบกพร่อง - Interior Visual Details (Front, Rear and/or Defect):

ที่นั่ง สภาพ Seat Appearance	สภาพดีตามอายุการใช้งาน
	การทำงาน การปรับ และการล็อกเบาะ Seat Adjust functional	ทำงานได้ดี
	สภาพ รางได้เบาะ Seat slide adjust rail	สภาพดีตามอายุการใช้งาน
	เข็มขัดนิรภัย Seat Belts	สภาพดีตามอายุการใช้งาน
	แผงคอนโซล Other Trims	สภาพดีตามอายุการใช้งาน
	เครื่องเสียงภายในรถ Radio/ Multiplayer	เปิด-ปิด ปกติ
	ลำโพง Speaker working	ทำงานปกติ
	ไล่ฝ้ากระจกหลัง Rear Window Demister	สภาพดีไม่พบรอยขาด
	อุปกรณ์ทำความเย็นและความร้อน Air Condition/Heater	แอร์เย็น ทำงานปกติ
	ชุดปัดน้ำฝน และระบบฉีดน้ำ Washers & Wipers	ทำงานปกติ
	แตร Horn	ทำงานปกติ
	บานพับและกลอนประตู Doors, Locks & Hinges	สภาพดีเหมาะสมกับอายุการใช้งาน
	การเปิดประตูจากด้านใน Door Handle (inside)	ทำงานได้ดี
	สภาพยางขอบประตู Weather Strip	สภาพดีเหมาะสมกับอายุการใช้งาน
	การทำงานของกระจก Window Operation	ทำงานเปิด-ปิด ปกติ

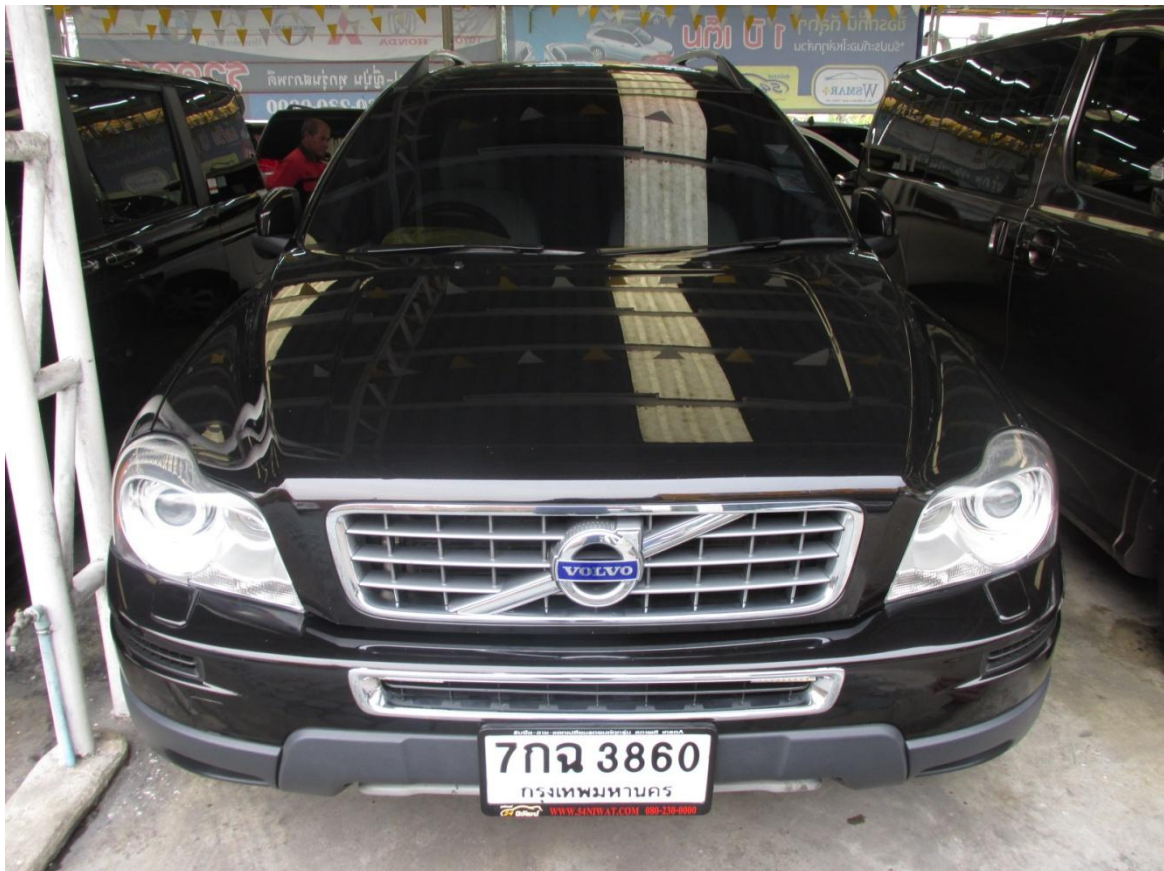
### ภาพภายนอก - Exterior Visual Details:

กันชนหน้า Front Bumper	สภาพดี
	คาน รับกันชนหน้า (ขวา) Front Side Member (Right) Appearance	สภาพดี
	คาน รับกันชนหน้า (ซ้าย) Front Side Member (Left) Appearance	สภาพดี
	กระจังหน้ารถ Front Grill	สภาพดี
	ชุดคานหน้ารับหม้อน้ำ Radiator Core Support	สภาพดี
	ฝากระโปรงหน้ารถ Bonnet	สภาพดี
	ฝาห้องเครื่องด้านหน้า Cowl Panel Fire Wall	สภาพดี
	กระจกหน้า Windshield	สภาพดี
	หลังคา Roof	สภาพดี
	สภาพ และการทำงาน หลังคาชั้นรูป หลังคาเปิดประทุน Sunroof/Convertible functional and appearance	N/A
	แก้มหน้าขวา Front Right Wing	สภาพดี
	ประตูหน้าขวา Front Right Door	สภาพดี
	กระจกมองข้างขวา Right Rear Mirror	สภาพดี
	ประตูหลังขวา Rear Right Door	สภาพดี

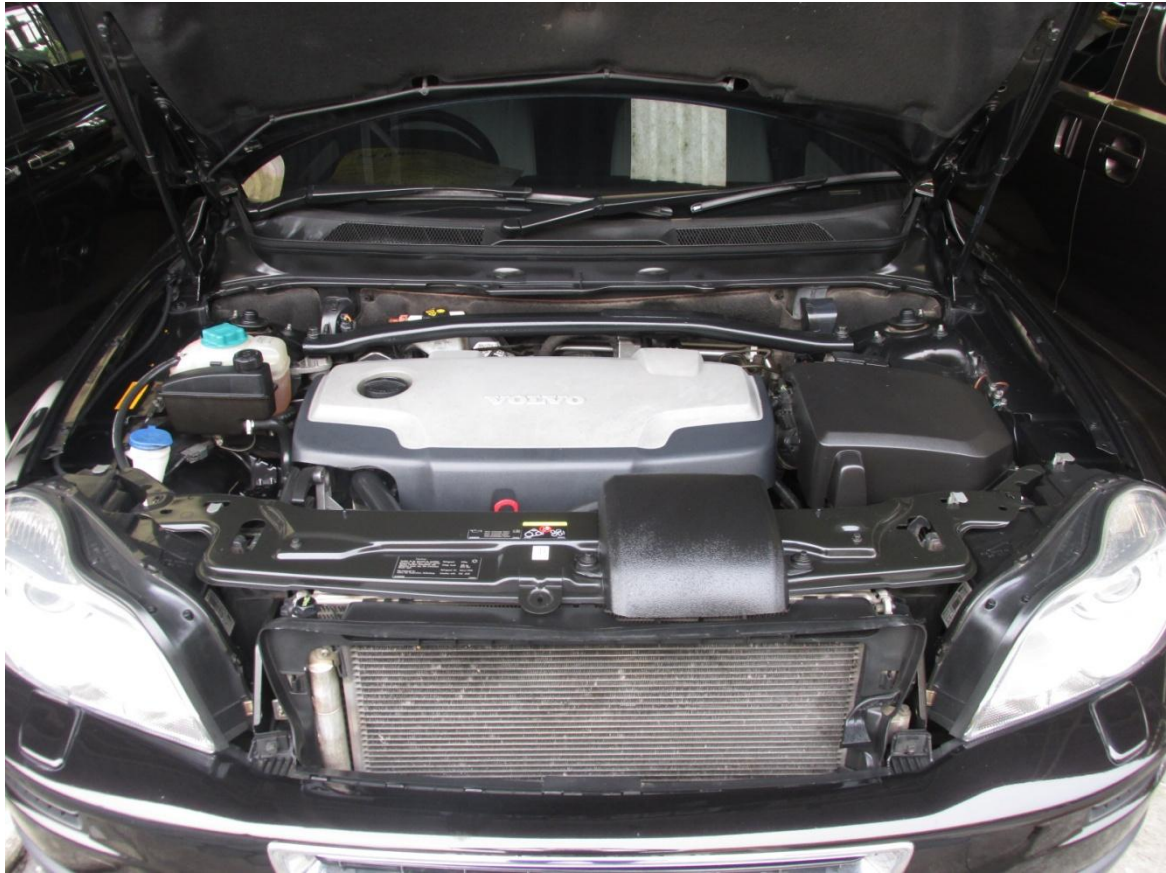
ภาพห้องเครื่อง - Engine Bay Visual Details

การทดสอบ แบตเตอรี่ Battery Test  Note: If state of charge is lower than 80%, battery need to fully recharge before used. (ถ้า state of charge ต่ำกว่า 80% ควรทำการชาร์ต แบตเตอรี่ให้เต็มก่อนใช้งาน)	<b>Battery Test</b>		<b>Charging System Test at 2000 rpm</b>	
		Voltage	13.84 V	Voltage	13.85 V
		Rating	600 CCA	Status	Normal
		Current	312 CCA	<b>Start System Test</b>	
		Internal resistance	8.69 mΩ	Start Voltage	7.20 V
		State of Charge	100 %	Status	Too low
		State of Health	30 %	<b>Max. Load Test at 2000 rpm</b>	
		Status	Replace	Max. Load Voltage	13.93 V
		Test Date	2.04.61	Status	Normal

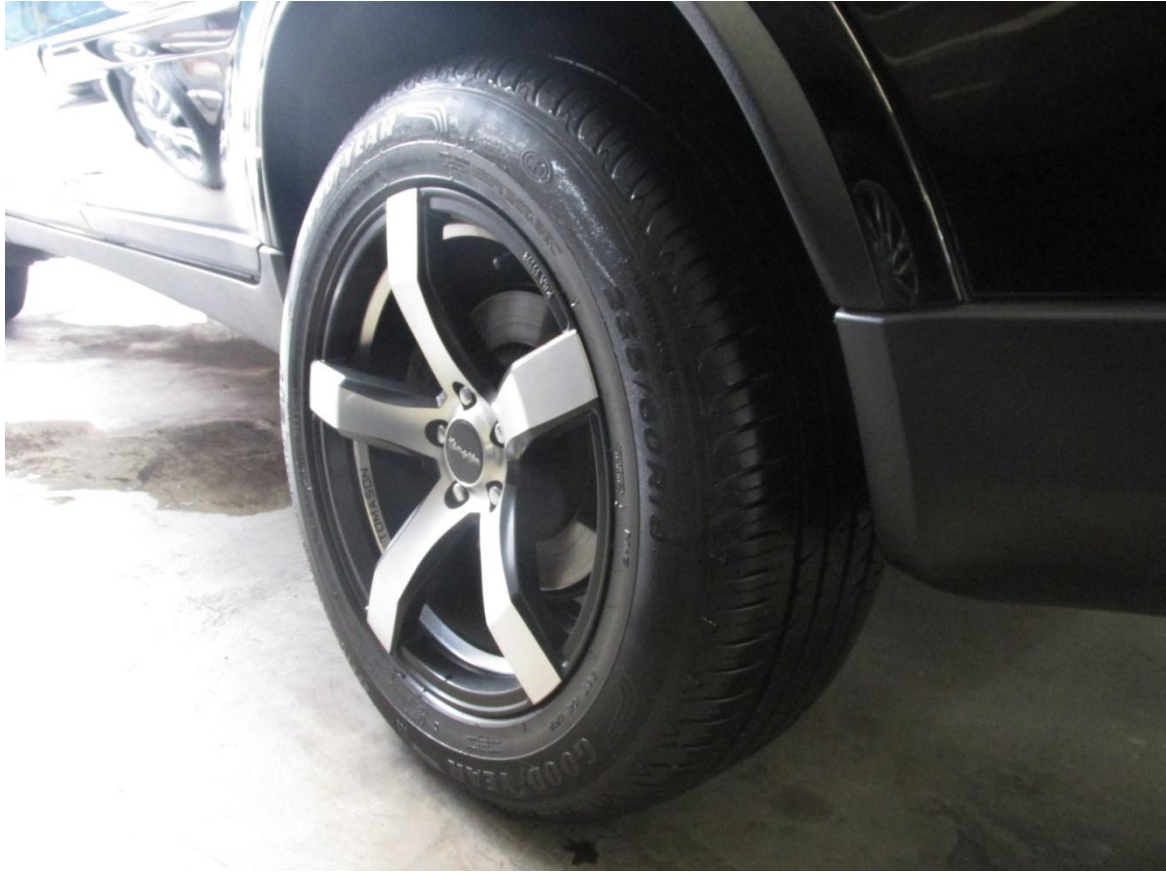
ภาพโดยรวมของยาง ล้อ และ เบรค - Tyres, Wheels & Brakes Visual Details:

สภาพยางรถยนต์, เดือน/ปี ผลิต Tyres Appearance, Year	ปียางผลิต 2217 ยางสภาพดี
	สภาพล้อรถ Wheel Rims Appearance	สภาพดีตามอายุการใช้งาน
	ยางอะไหล่ และล้อ Spare Tyre & Rim	สภาพดีตามอายุการใช้งาน
	ก้ามเบรค และท่อน้ำมัน Brake Hose Callipers & Pipes	สภาพปกติไม่พบการรั่วซึม
	ผ้าเบรค (หน้า/หลัง) Brake Pads (Front/Rear)	สภาพดีตามอายุการใช้งาน
	จานเบรค Brake Discs (Front/Rear)	ควรเจียจานเบรคครั้งต่อไปที่เปลี่ยนผ้าเบรค
	ดรัมเบรคล้อหลัง Brakes and Drums any No Leakage	N/A
	การทำงานของเบรคมือ Park Brake function	ระยะเวลาทำงานปกติ
	คำแนะนำอื่นๆ Other	N/A
