Vehicle Inspection Report

ยี่ห้อ/รุ่น (Brand/Model): MAZDA 3 SKYACTIV 2.0 4DR A/T	วันที่ตรวจสอบรถยนต์ (Date of Inspection): 05-11-63
หมายเลขตัวถัง (VIN): MM8BM427800119785	เลขคำขอบริการ (Job No.): I020/0131
หมายเลขเครื่องยนต์ (Engine No.): PE10369043	Vehicle Picture:

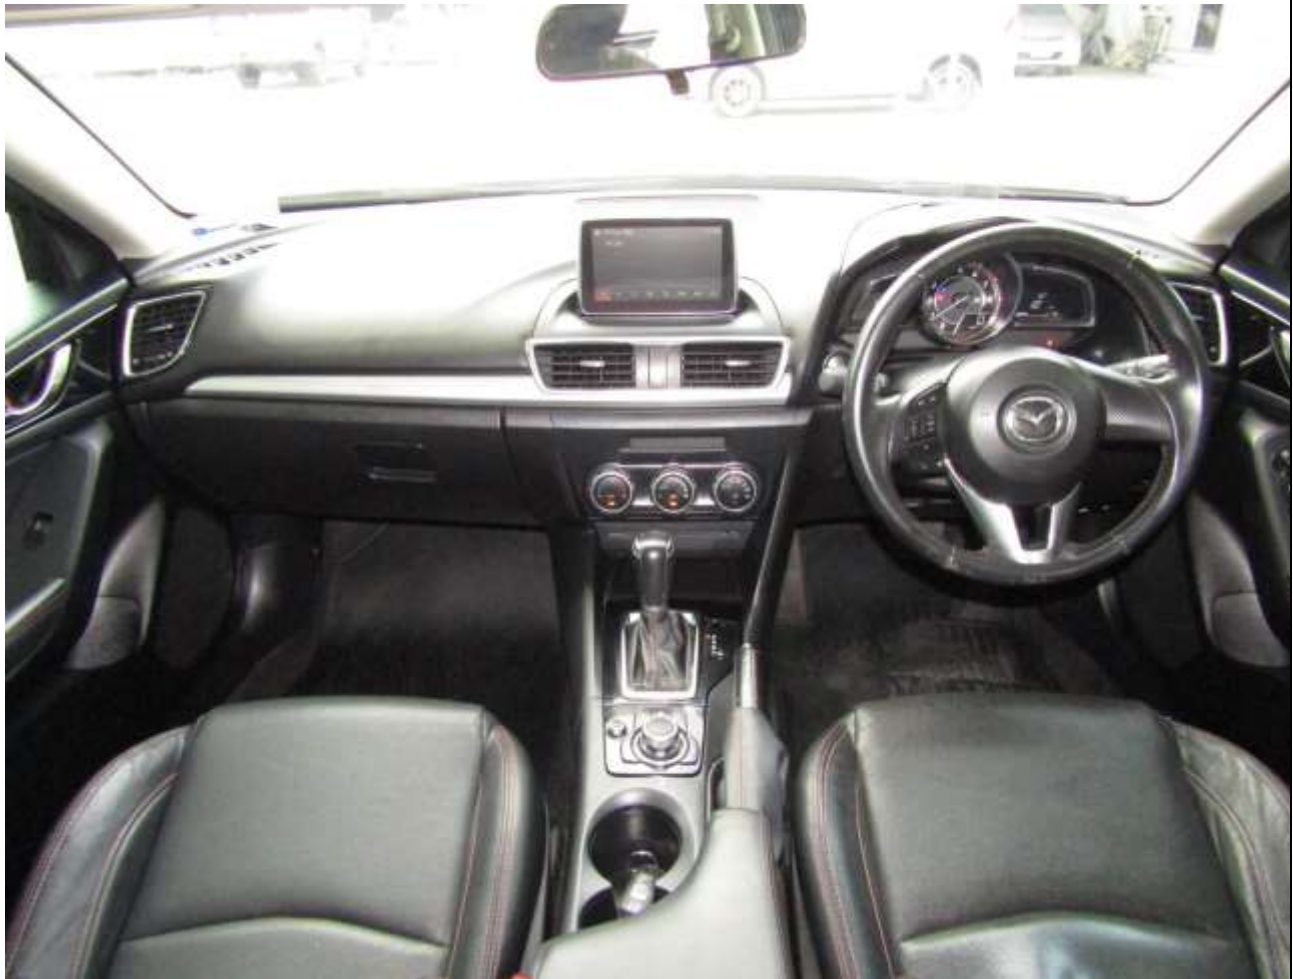
ภาพภายในด้านหน้า หลัง และ จุดบกพร่อง - Interior Visual Details (Front, Rear and/or Defect):

ที่นั่ง สภาพ Seat Appearance	สภาพดีตามอายุการใช้งาน
 	การทำงาน การปรับ และการล็อคเบาะ Seat Adjust functional	ทำงานได้ดี
 	สภาพรางได้เบาะ Seat slide adjust rail	สภาพดีตามอายุการใช้งาน
 	เข็มขัดนิรภัย Seat Belts	สภาพดีตามอายุการใช้งาน

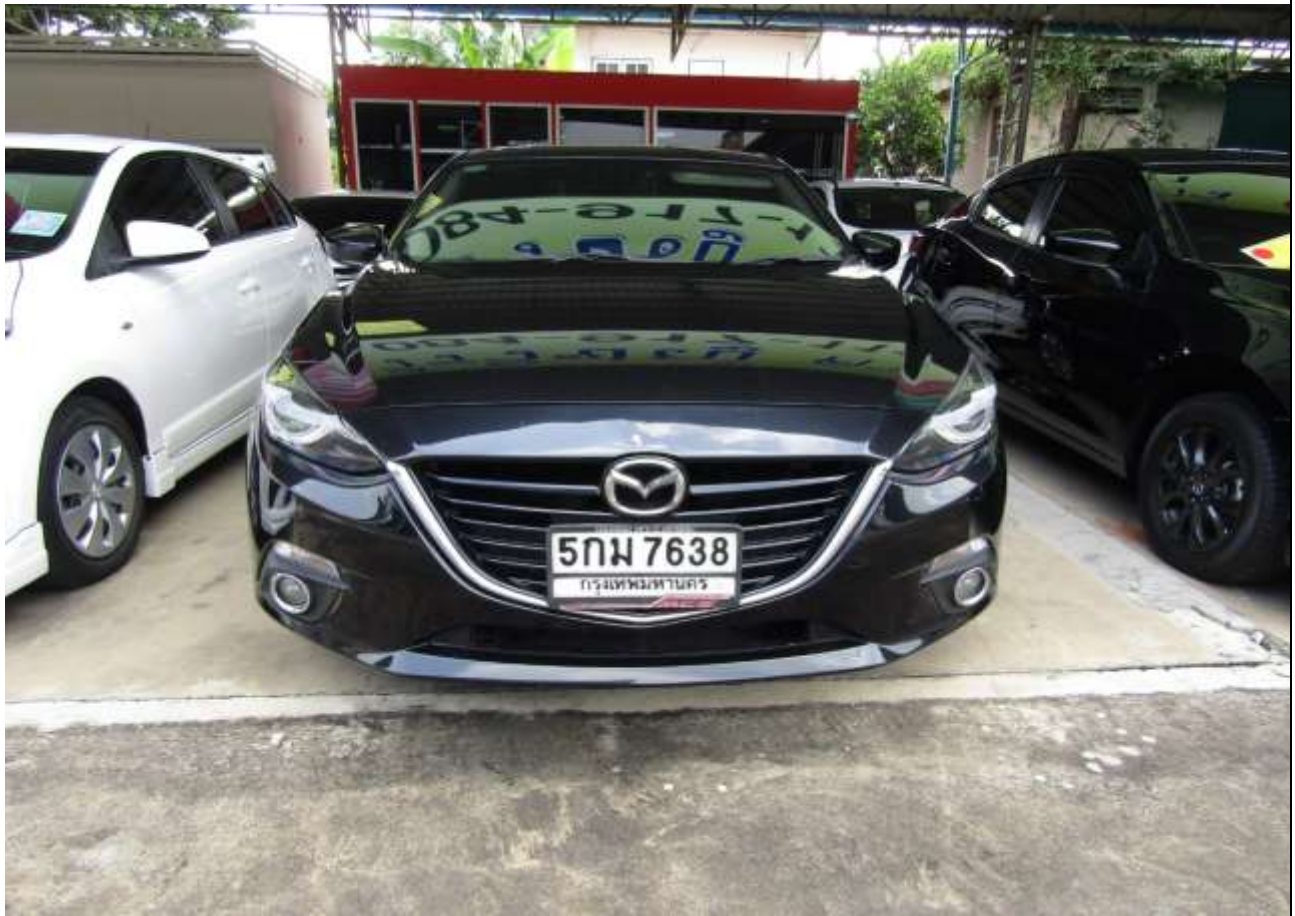
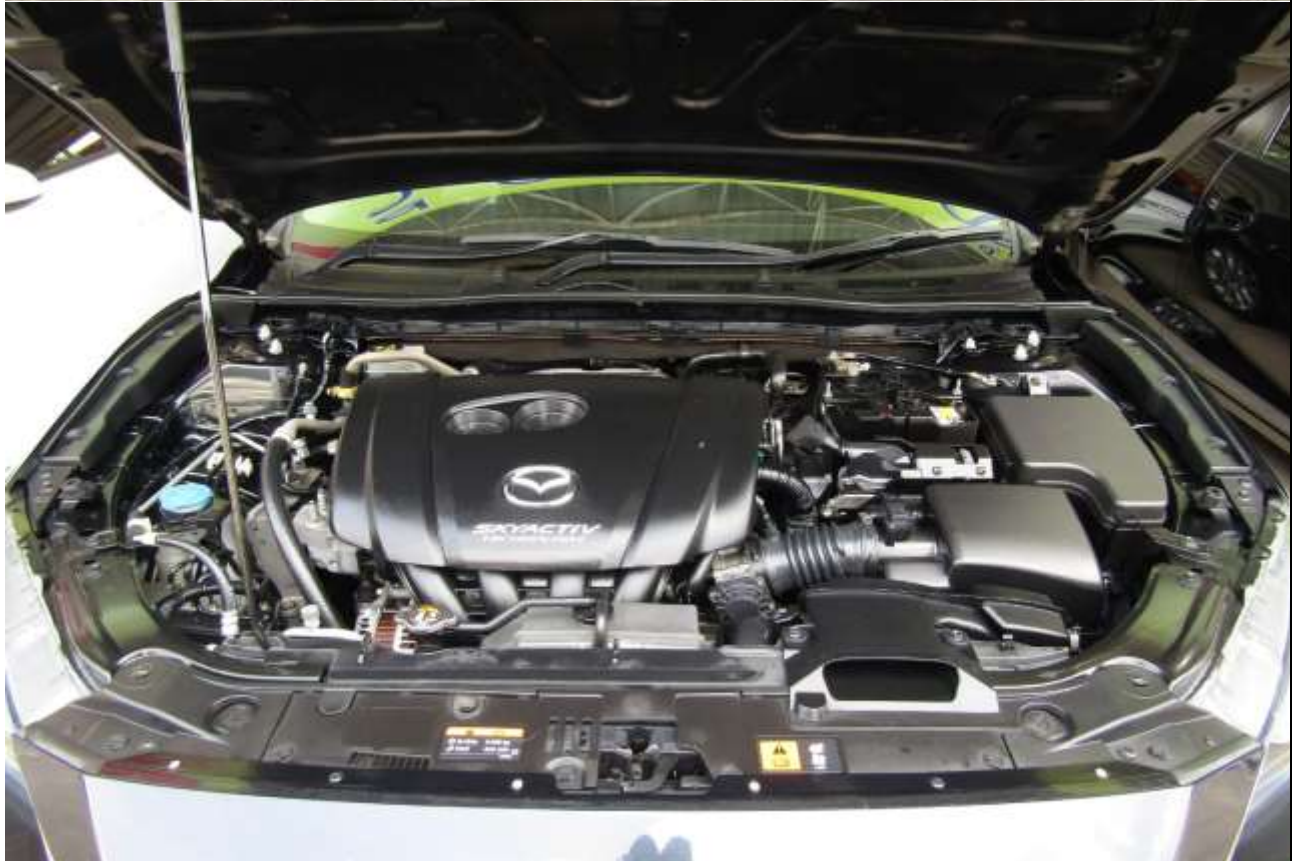
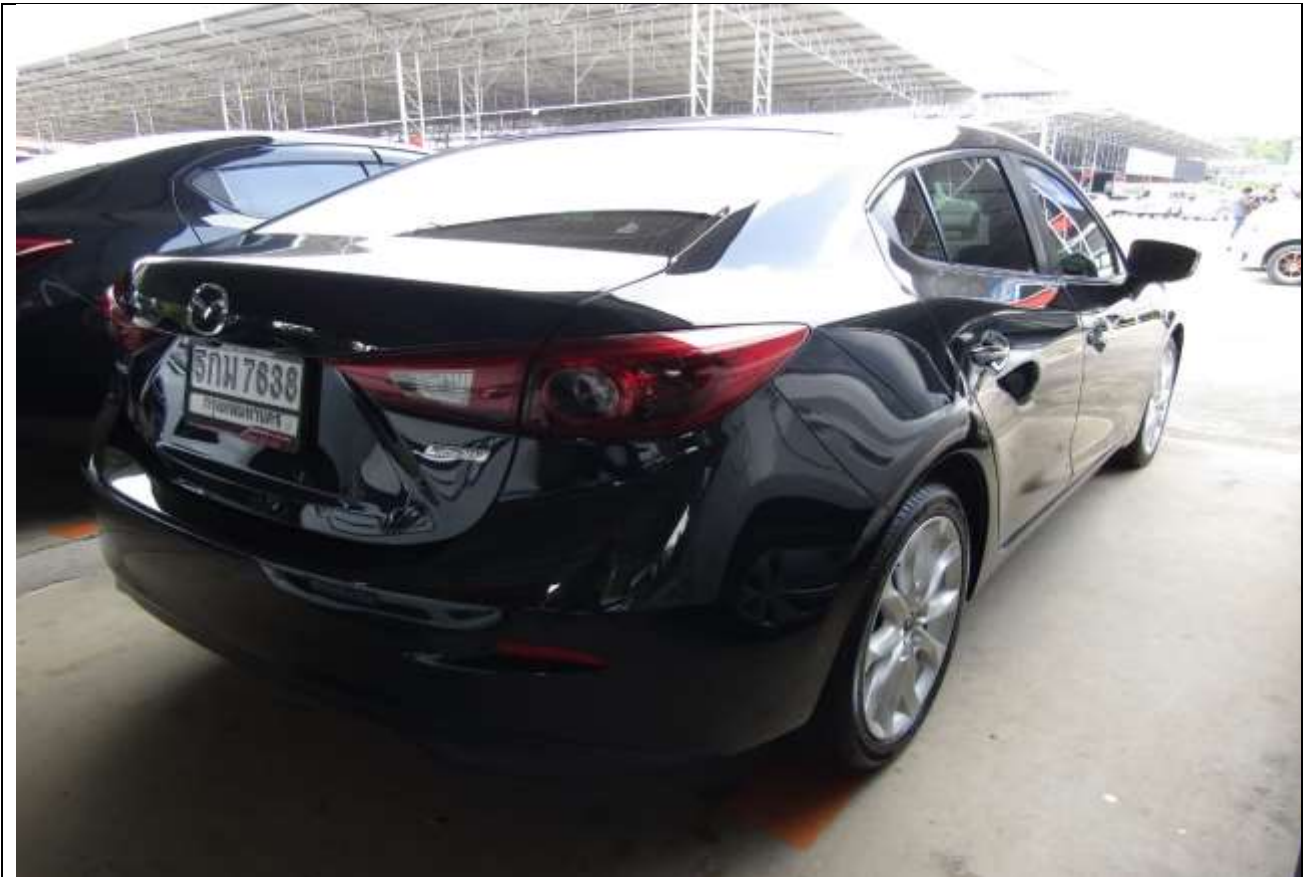
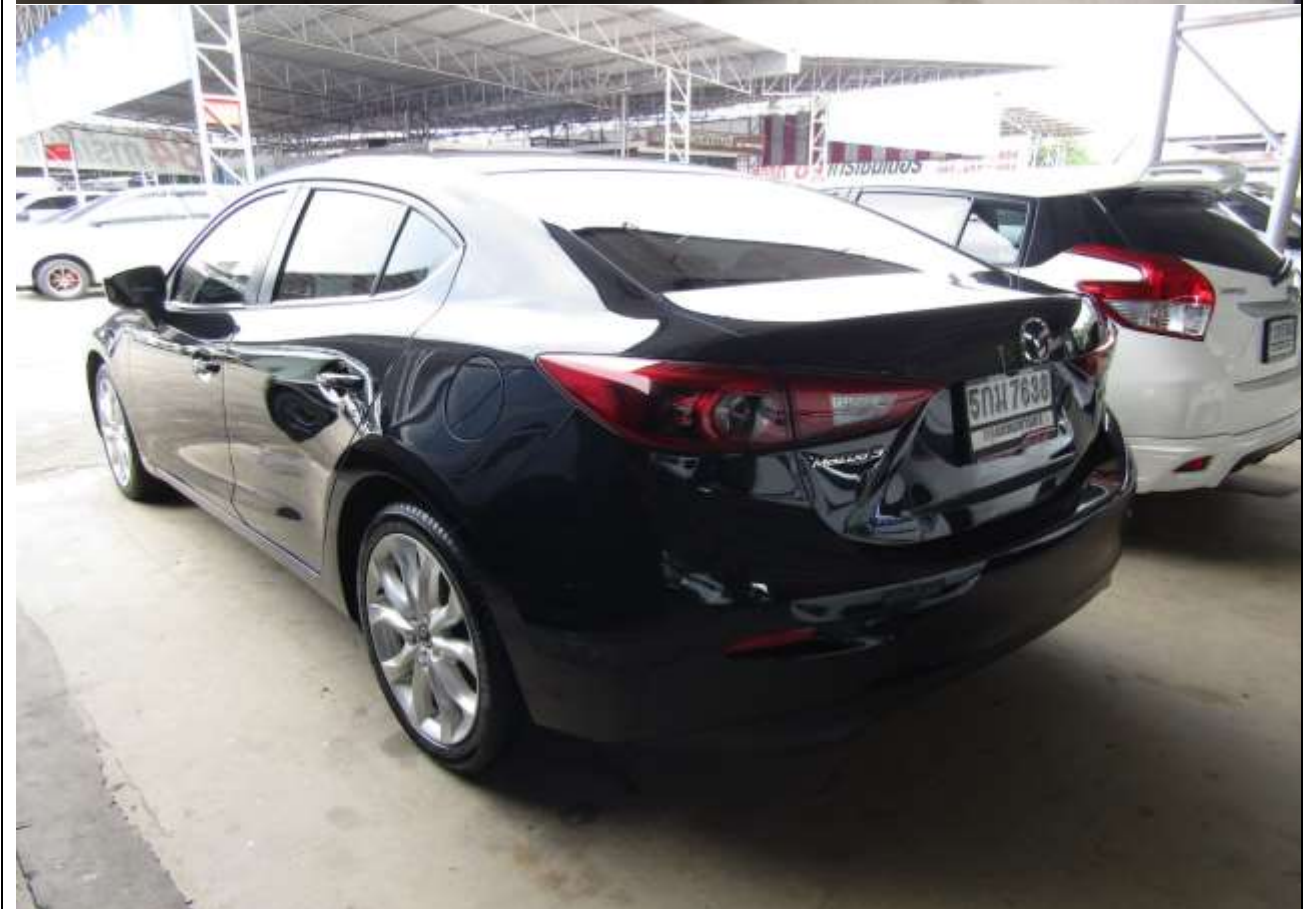
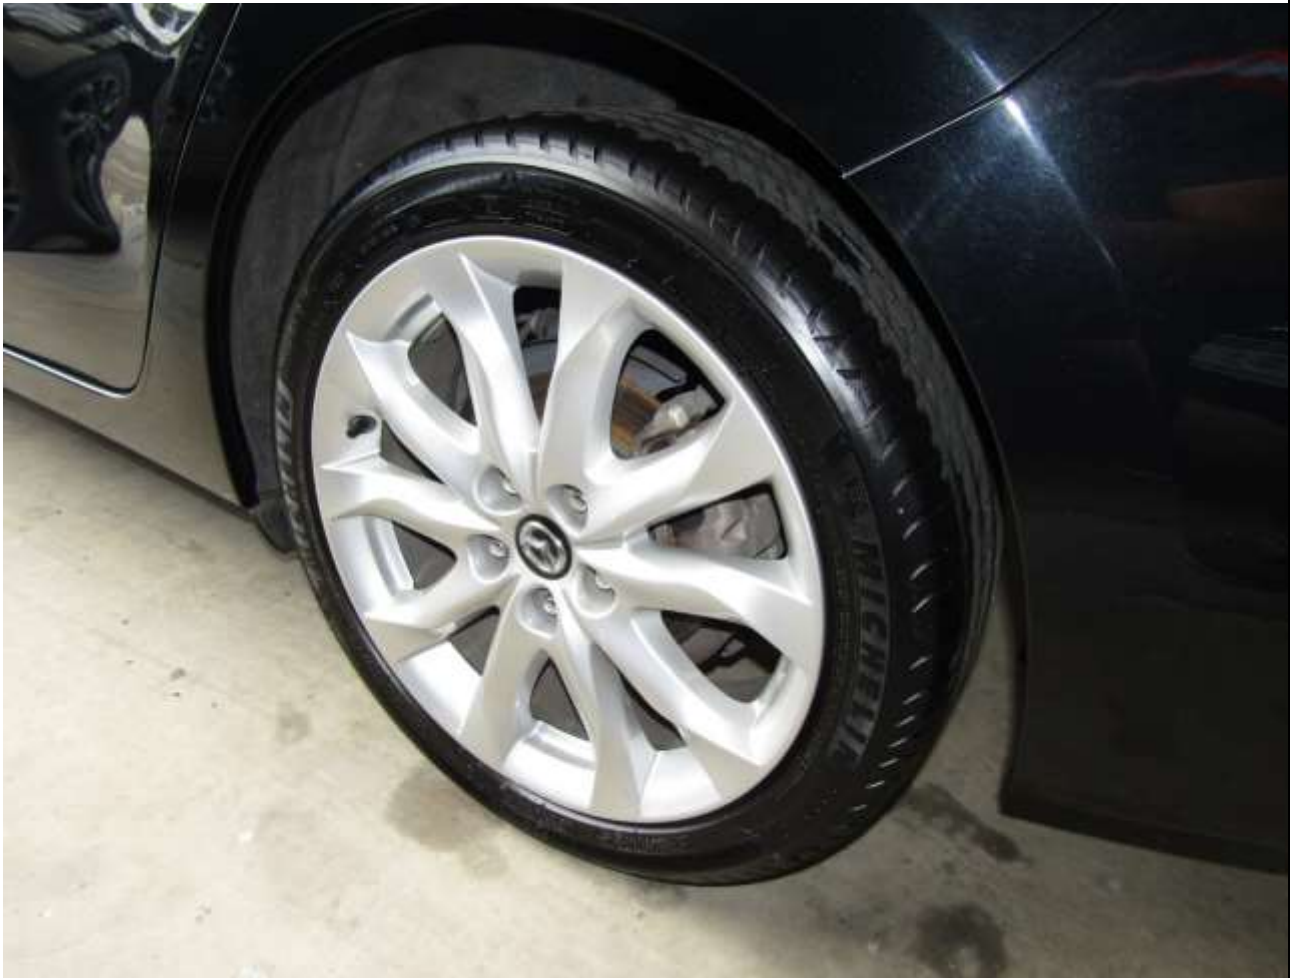
ภาพภายนอก - Exterior Visual Details:

กันชนหน้า Front Bumper	สภาพดี
 	คาน รับกันชนหน้า (ขวา) Front Side Member (Right) Appearance	สภาพดี
 	คาน รับกันชนหน้า (ซ้าย) Front Side Member (Left) Appearance	สภาพดี
 	ฝากระโปรงหน้ารถ Bonnet	สภาพดี
 	กระจกบังลมหน้า Windshield	สภาพดี
 	หลังคา Roof	สภาพดี
 	สภาพ และการทำงาน หลังคาชั้นรูป หลังคาเปิดประทุน Sunroof/Convertible functional and appearance	สภาพดี
 	ประตูหน้าขวา Front Right Door	สภาพดี
 	ประตูหลังขวา Rear Right Door	สภาพดี
 	ประตูเลื่อนด้านขวา Sliding Right Door	N/A
 	บันไดขายน้าด้านขวา Right Rocker Panel	สภาพดี
 	ประตูหน้าซ้าย Front Left Door	สภาพดี
 	ประตูหลังซ้าย Rear Left Door	สภาพดี
 	ประตูเลื่อนด้านซ้าย Sliding Left Door	N/A

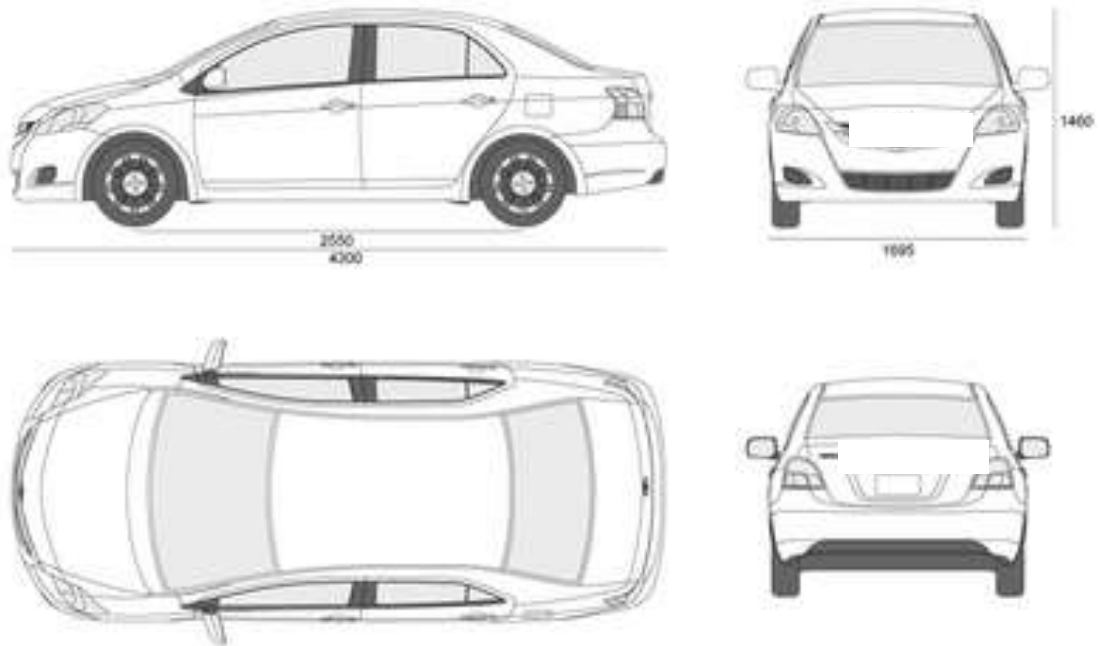
ความหนาสีรอบรถเก๋ง 3,4 และ 5 ประตู - Paint Thickness on 3,4 and 5 door car:

ชิ้นส่วนยานยนต์	ความหนาสี Paint Thickness (µm)			
(Car Part)	P1	P2	P3	Average
Front Wing (RH)	198	202	203	201
Front Wing (LH)	112	113	116	114
Front Door (RH)	187	191	219	199
Front Door (LH)	75	77	78	77
Rear Door (RH)	250	211	213	225
Rear Door (LH)	170	195	197	187

ชิ้นส่วนยานยนต์	ความหนาสี Paint Thickness (µm)			
(Car Part)	P1	P2	P3	Average
Rear Wing (RH)	232	234	235	234
Rear Wing (LH)	167	168	167	167
Front Bumper				
Rear Bumper				
Bonnet	129	163	150	147
Roof	59	61	87	69
Boot/Tail Gate	129	117	166	137
