I023/0388-4

Isuzu D-Max 1.9 SPACE CAB S

Dec 13, 2023

Vehicle Inspection Report สรุปผลการตรวจสภาพรถ (Inspection Summary)

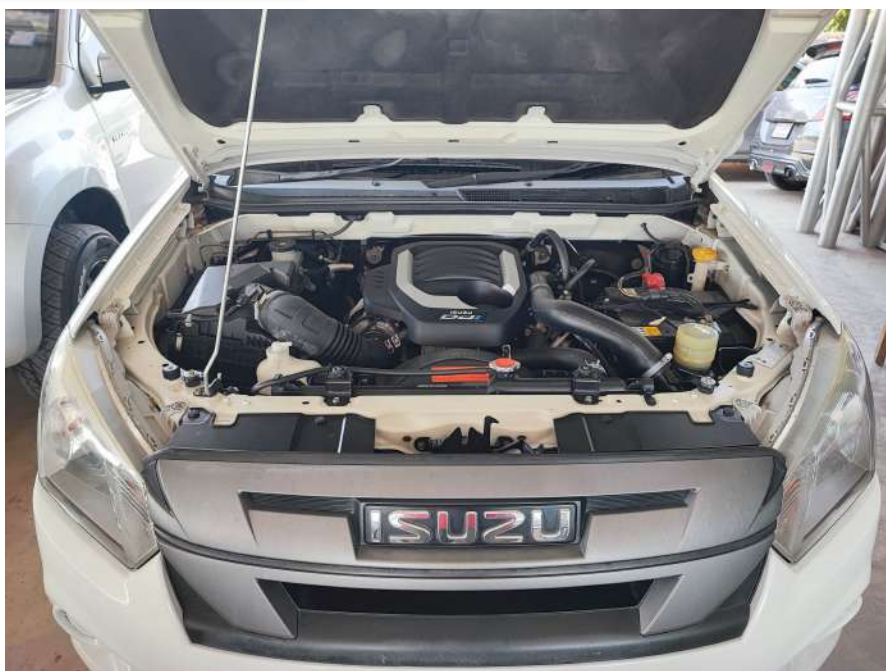
ภาพห้องเครื่อง

Voltage	12.5	V
Rating	500	CCA
Current	581	CCA
Internal resistance	4.81	mΩ
State of Charge	87	%
State of Health	100	%
Status	GREAT

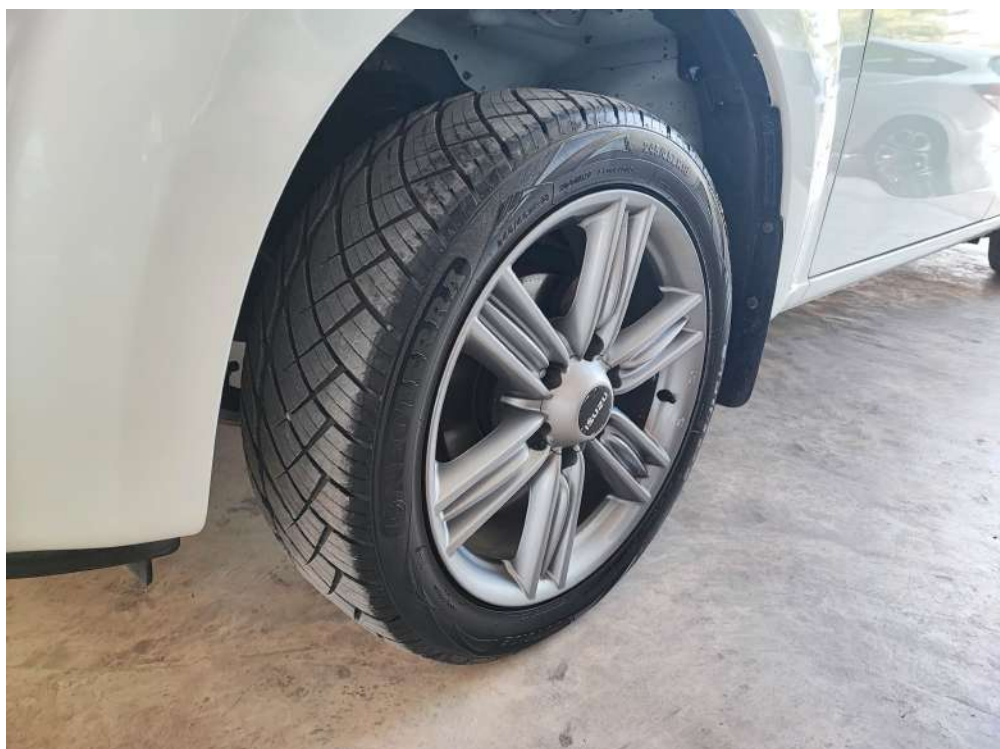
ขอบยาง ล้อ

01/23
