1022/0246-4

Porsche Cayenne 3.0 Diesel 4WD

Feb 7, 2023

# Vehicle Inspection Report

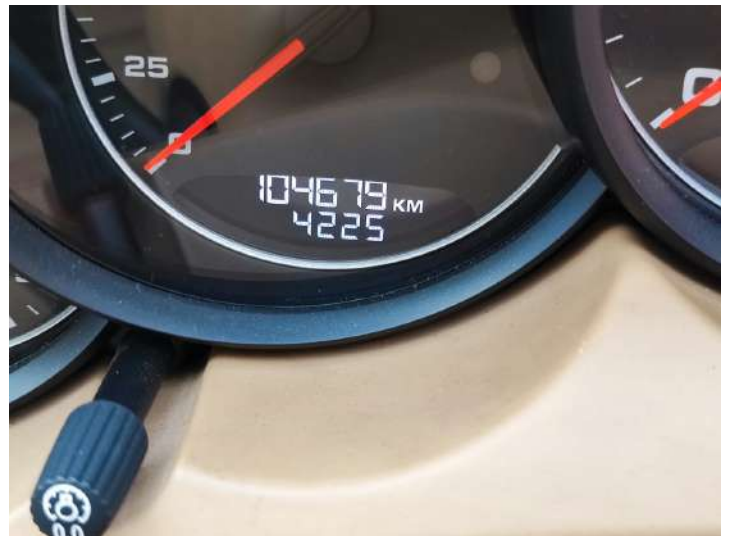
รูปเลขไมล์ (Mileage Picture) : ▾

104679
