# Vehicle Inspection Report

ยี่ห้อ/รุ่น (Make/Model): HYUNDAI H-1	วันที่ตรวจสอบรถยนต์ (Date of Inspection): 10.05.61
เลขตัวถัง (VIN): KMJWA37JMCU429563	เลขคำขอบริการ (Job No.) : I017/031-034
เลขเครื่องยนต์ (Engine No.): D4CBB934353	Vehicle Picture:

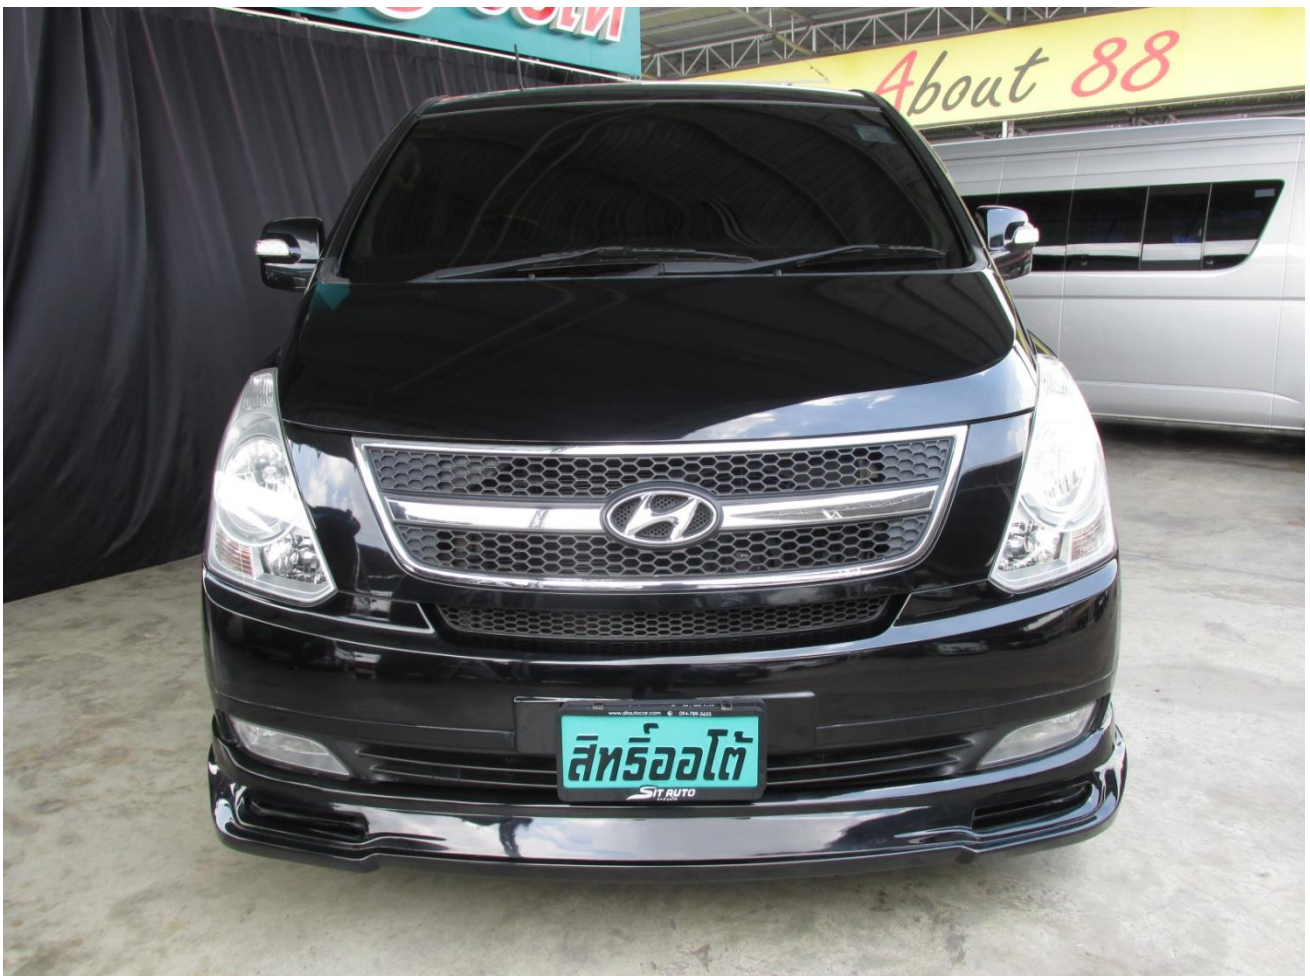
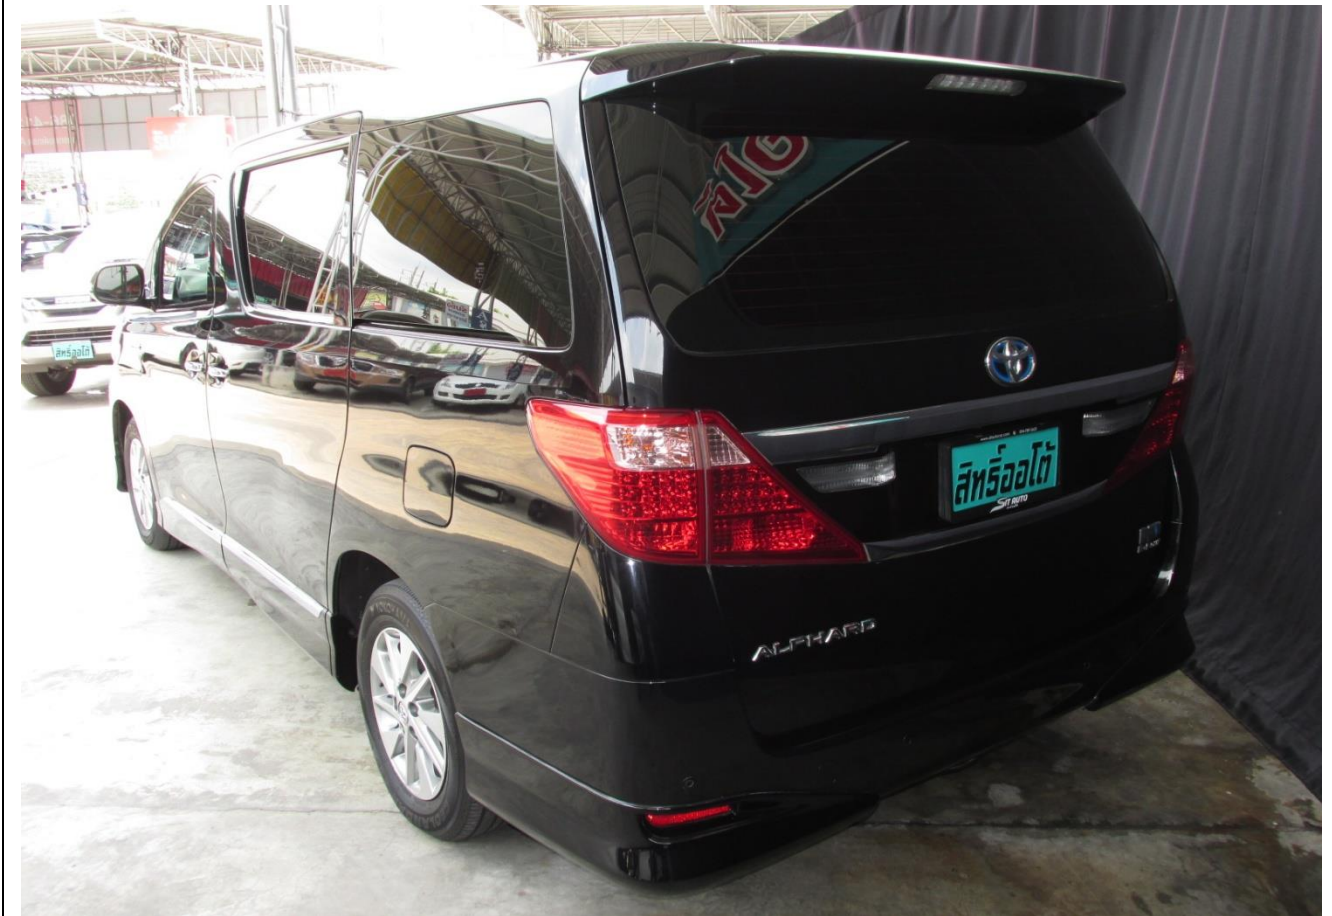
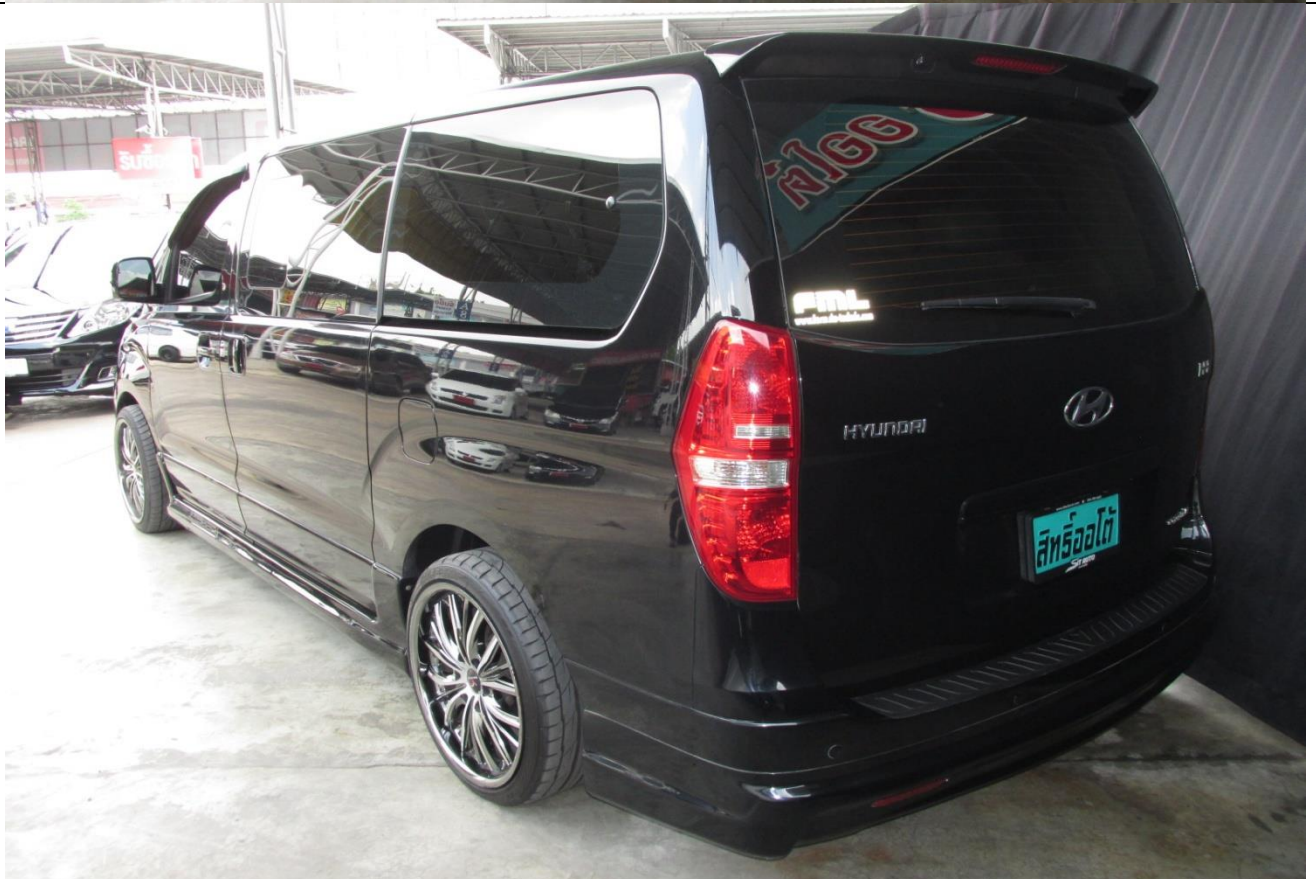
### ภาพภายนอก - Exterior Visual Details:

ประตูเลื่อนด้านซ้าย Sliding Left Door	มีรอยล็กยืม

แก้มหลังซ้าย Rear Left Wing	มีรอยล็กยืม

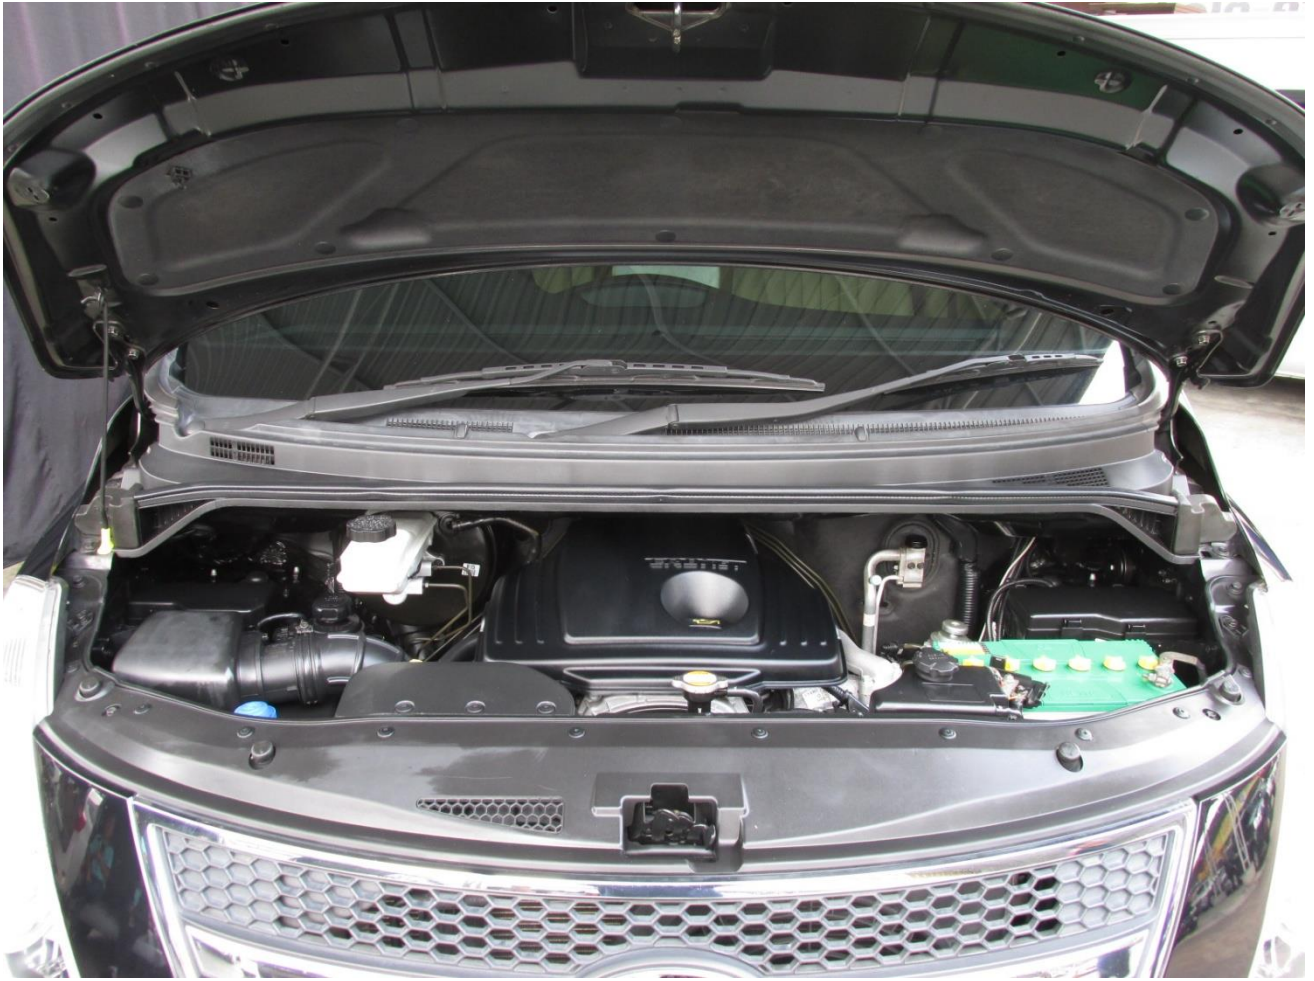
ภาพห้องเครื่อง - Engine Bay Visual Details

Battery Test																																																									
Voltage	12.86	V																																																							
Rating	590	CCA																																																							
Current	325	CCA																																																							
Internal resistance	8.33	mΩ																																																							
State of Charge	100	%																																																							
State of Health	33	%																																																							
Status	Replace																																																								
Test Date	10.05.61																																																								
Charging System Test at 2000 rpm																																																									
Voltage	13.79	V																																																							
Status	Normal																																																								
Start System Test

Start Voltage	7.51	V																																																							
Status	Too low																																																								
Max. Load Test at 2000 rpm																																																									
Max. Load Voltage	13.71	V																																																							
Status	Normal

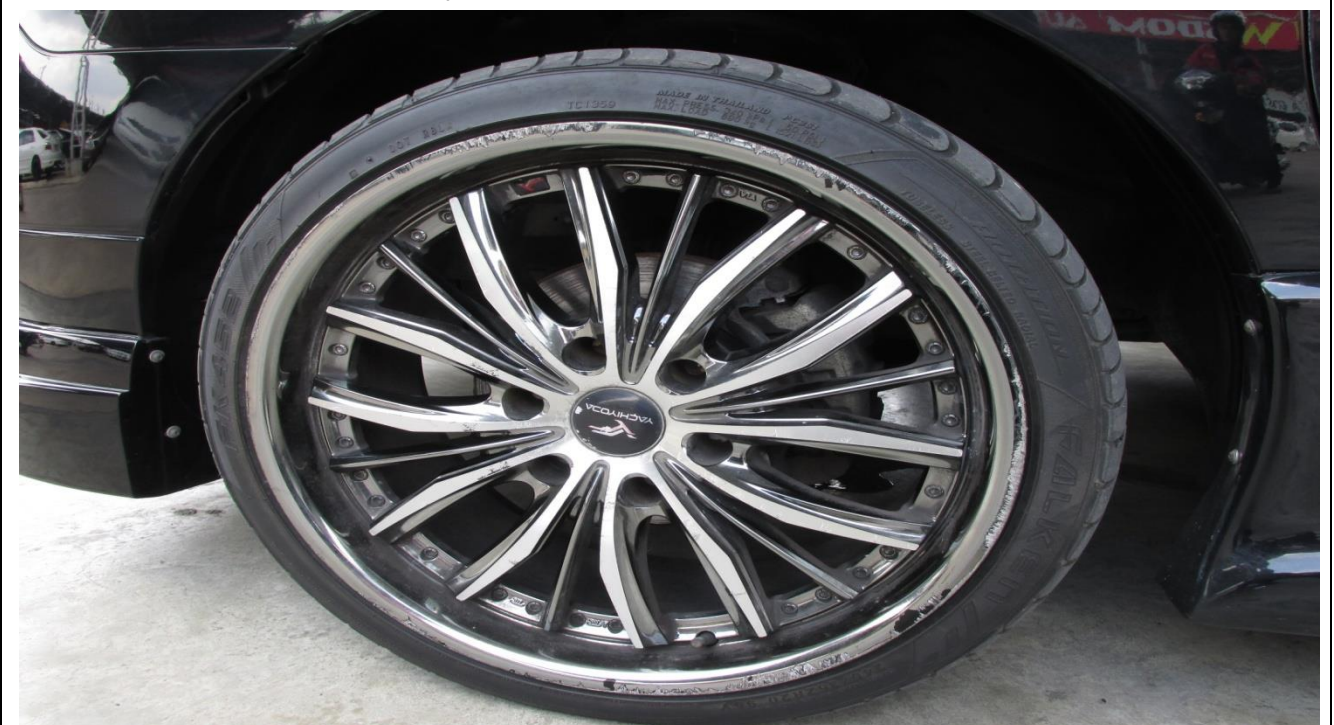
### ภาพโดยรวมของยาง ล้อ และ เบรค - Tyres, Wheels & Brakes Visual Details:

สภาพล้อรถ Wheel Rims Appearance	ล้อแม็กมีรอยครูด

จานดิสเบรค Brake Discs (Front/Rear)	ควรเจียจานเบรคครั้งต่อไปที่เปลี่ยนผ้าเบรค

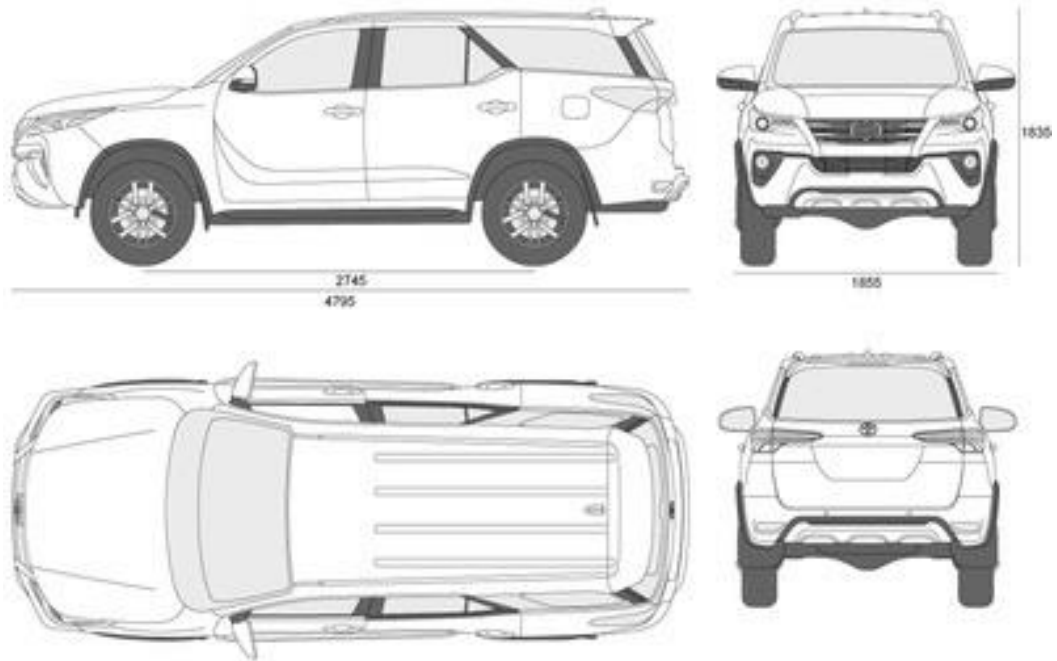
ความหนาสีรถ SUV, MPV - Paint Thickness on SUV, MPV vehicle:

ชิ้นส่วนยานยนต์	ความหนาสี Paint Thickness (µm)			
(Car Part)	P1	P2	P3	Average
Front Wing (RH)	262	191	178	210
Front Wing (LH)	115	117	120	117
Front Door (RH)	195	141	156	164
Front Door (LH)	80	93	97	90
Rear Door (RH)	142	191	188	174
Rear Door (LH)	67	105	102	91

ชิ้นส่วนยานยนต์	ความหนาสี Paint Thickness (µm)			
(Car Part)	P1	P2	P3	Average
Rear Wing (RH)	146	161	177	161
Rear Wing (LH)	80	89	95	88
Front Bumper				
Rear Bumper				
Bonnet	183	185	177	182
Roof	55	66	78	66
Boot/Tail Gate	81	97	99	92
