# Vehicle Inspection Report

ยี่ห้อ/รุ่น (Make/Model): TOYOTA COROLLA ALTIS	วันที่ตรวจสอบรถยนต์ (Date of Inspection): 28.3.61
เลขตัวถัง (VIN): MRO53ZEE106102533	เลขคำขอบริการ (Job No.): I018/046-005
เลขเครื่องยนต์ (Engine No.): 3ZZ-4744348	Vehicle Picture:

ปีผลิต (Build Date): 2008	
สี (Color): เทา	
เลขไมล์ (Mileage): 229545	
เลขทะเบียน (No. Plate): ชอ 967	
ทะเบียนหมดอายุ (Registration Expiry): 12 มี.ค 62	
ชื่อลูกค้า Customer Name: Regent Home Car	
ที่อยู่ (Address):	
โทรศัพท์ (Tel):	
สถานที่ตรวจสอบรถ (Inspection Place): Regent Home Car

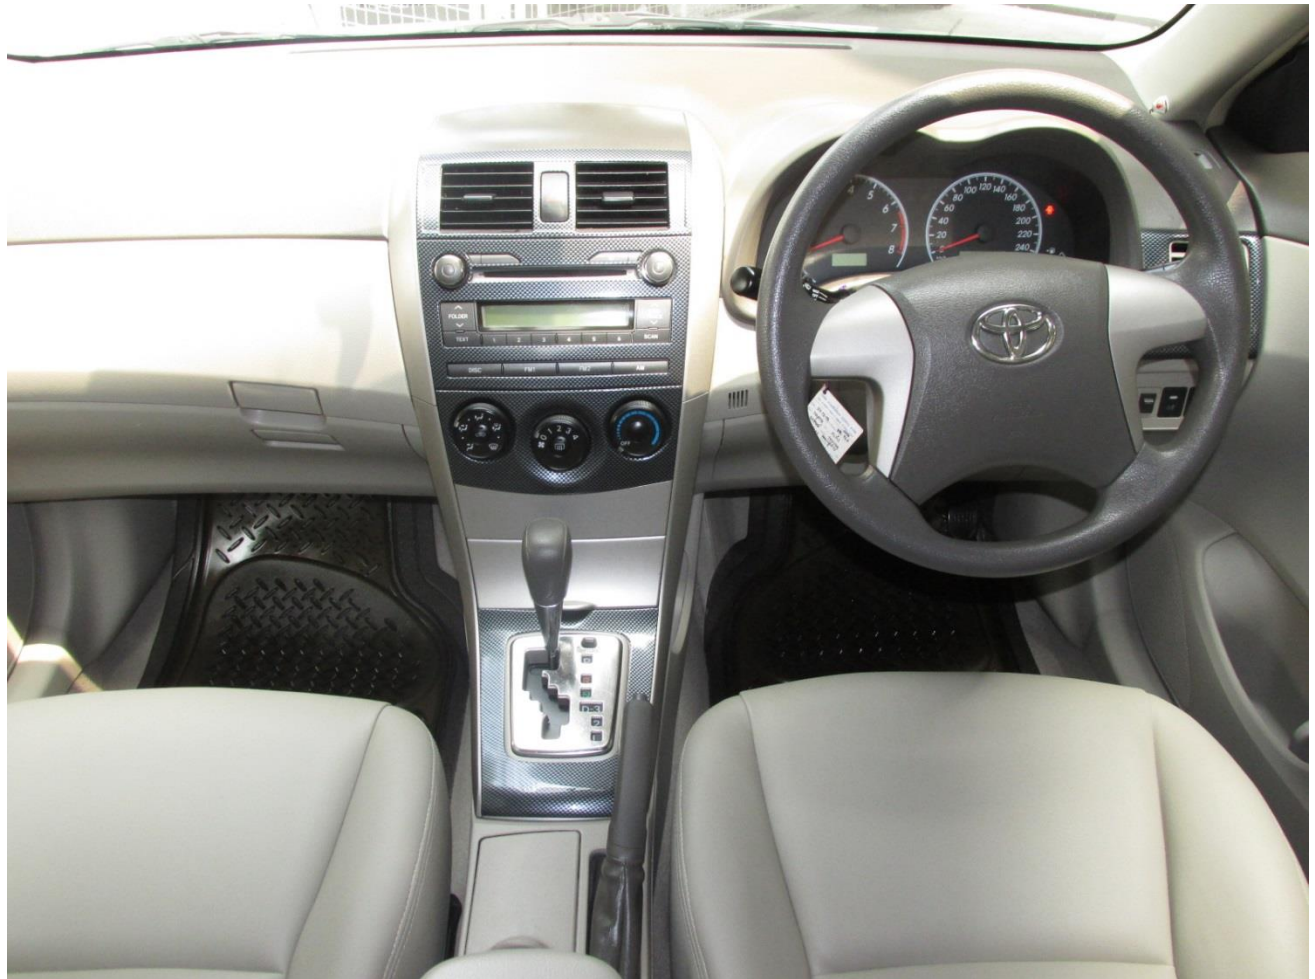
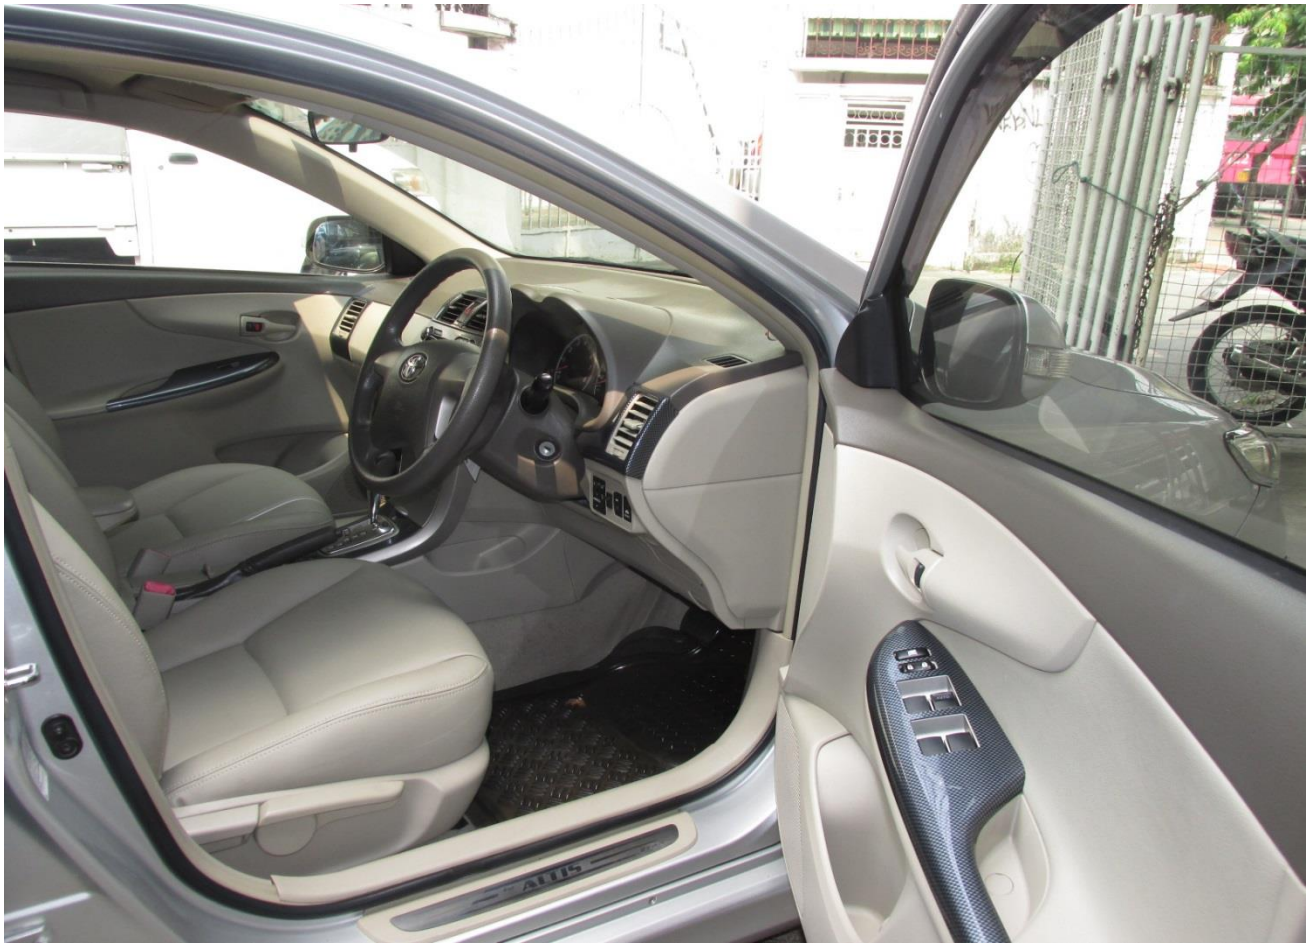
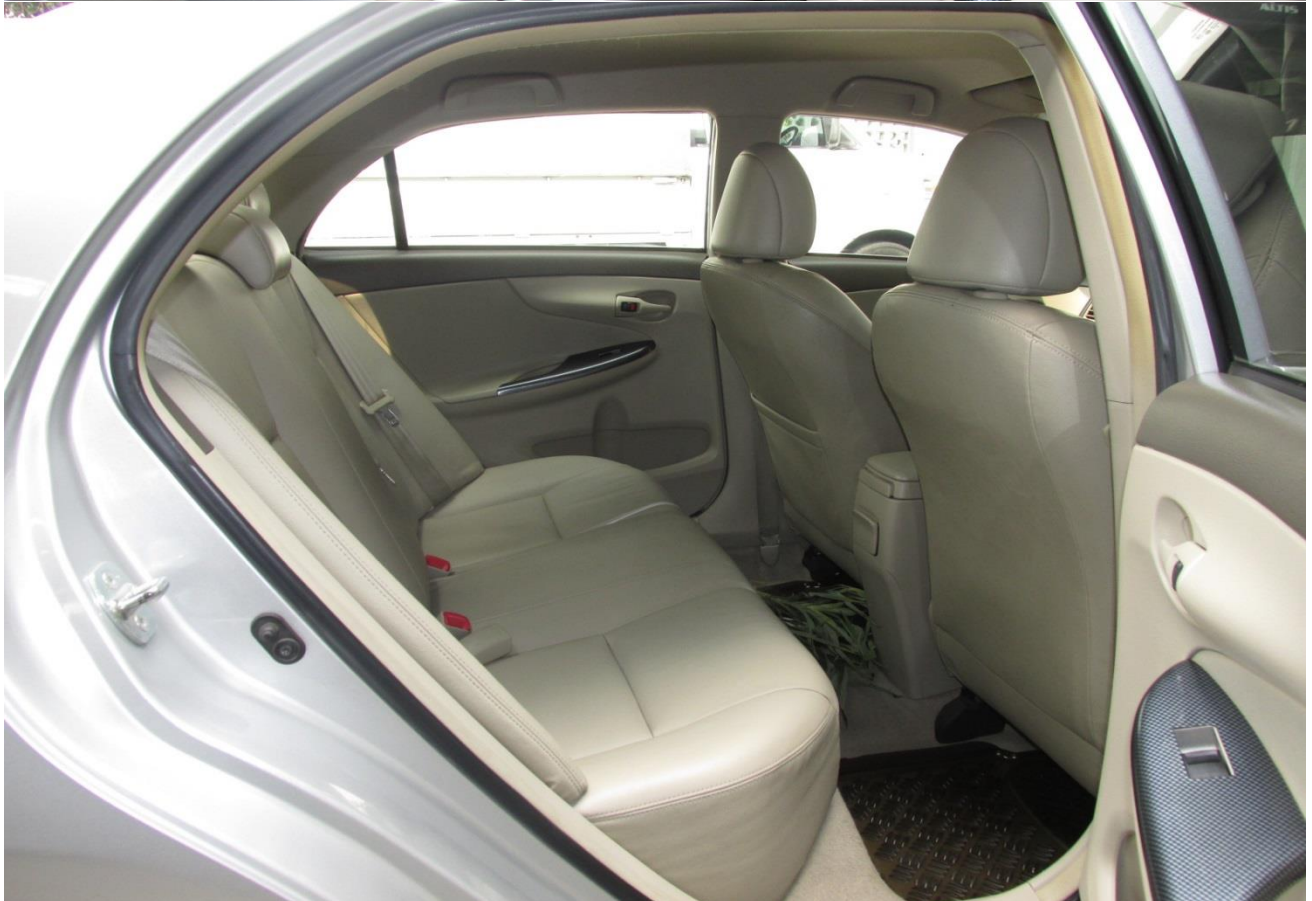
### ภาพภายในด้านหน้า หลัง และ จุดบกพร่อง - Interior Visual Details (Front, Rear and/or Defect):

ที่นั่ง สภาพ Seat Appearance	สภาพดีตามอายุการใช้งาน
 	การทำงาน การปรับ และการล็อคเบาะ Seat Adjust functional	ทำงานได้ดี
 	สภาพ รางได้เบาะ Seat slide adjust rail	สภาพดีตามอายุการใช้งาน
 	เข็มขัดนิรภัย Seat Belts	สภาพดีตามอายุการใช้งาน
 	แผงคอนโซล Other Trims	สภาพดีตามอายุการใช้งาน
 	เครื่องเสียงภายในรถ Radio/ Multiplayer	เปิด-ปิด ปกติ
 	ลำโพง Speaker working	ทำงานปกติ
 	ไล่ฝ้ากระจกหลัง Rear Window Demister	สภาพดีไม่พบรอยขาด
 	อุปกรณ์ทำความเย็นและความร้อน Air Condition/Heater	ทำงานปกติ
 	ชุดปัดน้ำฝน และระบบฉีดน้ำ Washers & Wipers	ทำงานปกติ
 	แตร Horn	ทำงานปกติ
 	บานพับ และกลอนประตู Doors, Locks & Hinges	สภาพดีเหมาะสมกับอายุการใช้งาน
 	การเปิดประตูจากด้านใน Door Handle (inside)	ทำงานได้ดี
 	สภาพยางขอบประตู Weather Strip	สภาพดีเหมาะสมกับอายุการใช้งาน
 	การทำงานของกระจก Window Operation	ทำงานเปิด-ปิด ปกติ

หน้าปัดและมาตรวัด ปกติ หรือ มีไฟโชว์หรือไม่ Dash Warning Lights & Gauges	ไม่มีไฟโชว์

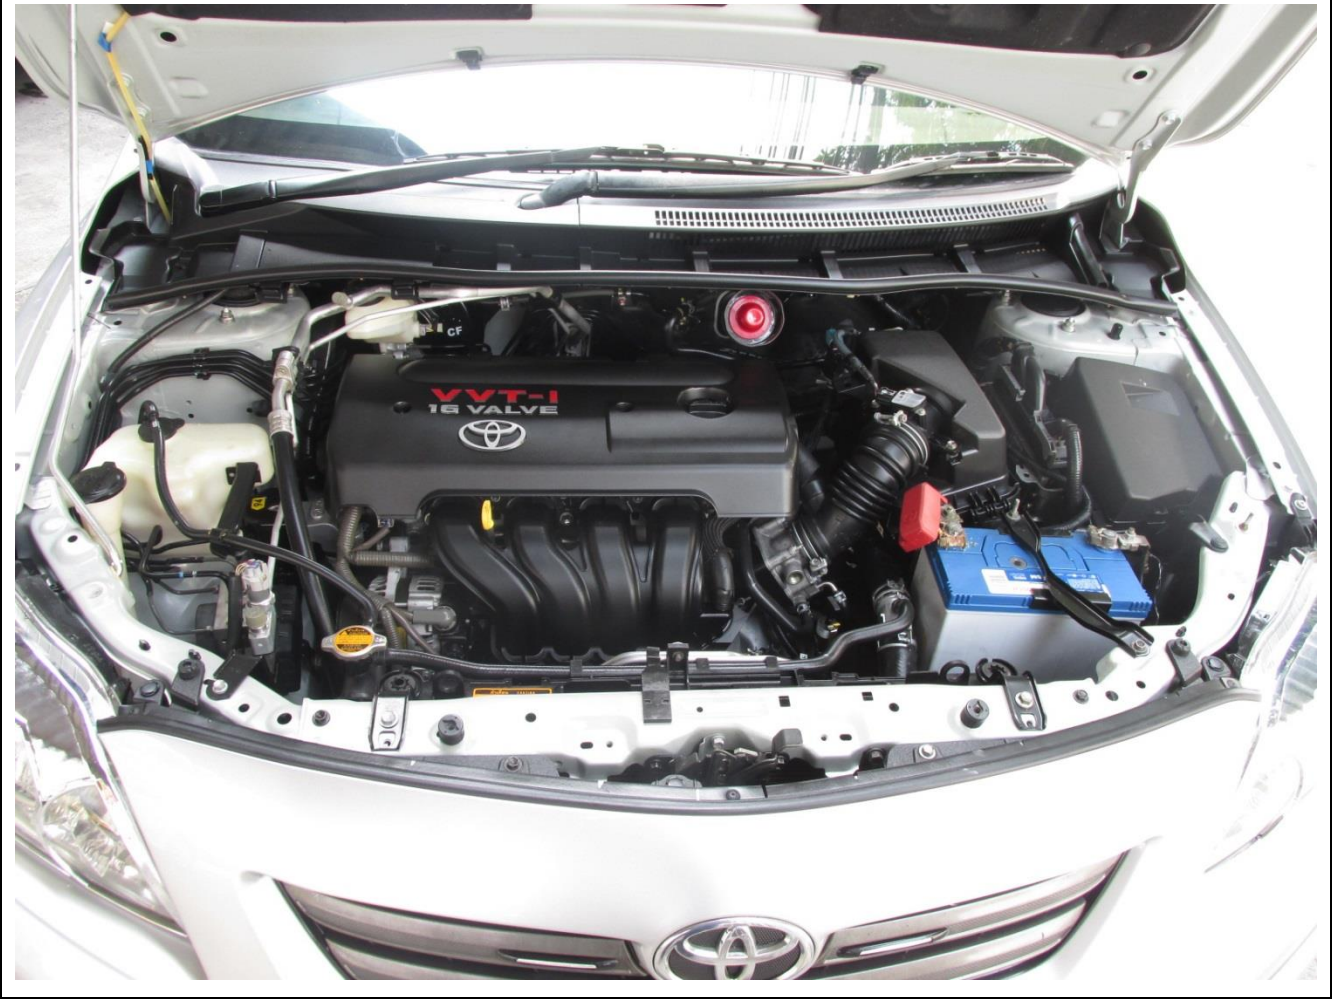
ภาพห้องเครื่อง - Engine Bay Visual Details

เครื่องยนต์ไม่พบการรั่วซึม No any leak on engine	ใช่

ระดับของเหลว Fluid Level	อยู่ในระดับปกติ

การรั่วไหลของน้ำมัน Fluid Leaks	ไม่มี

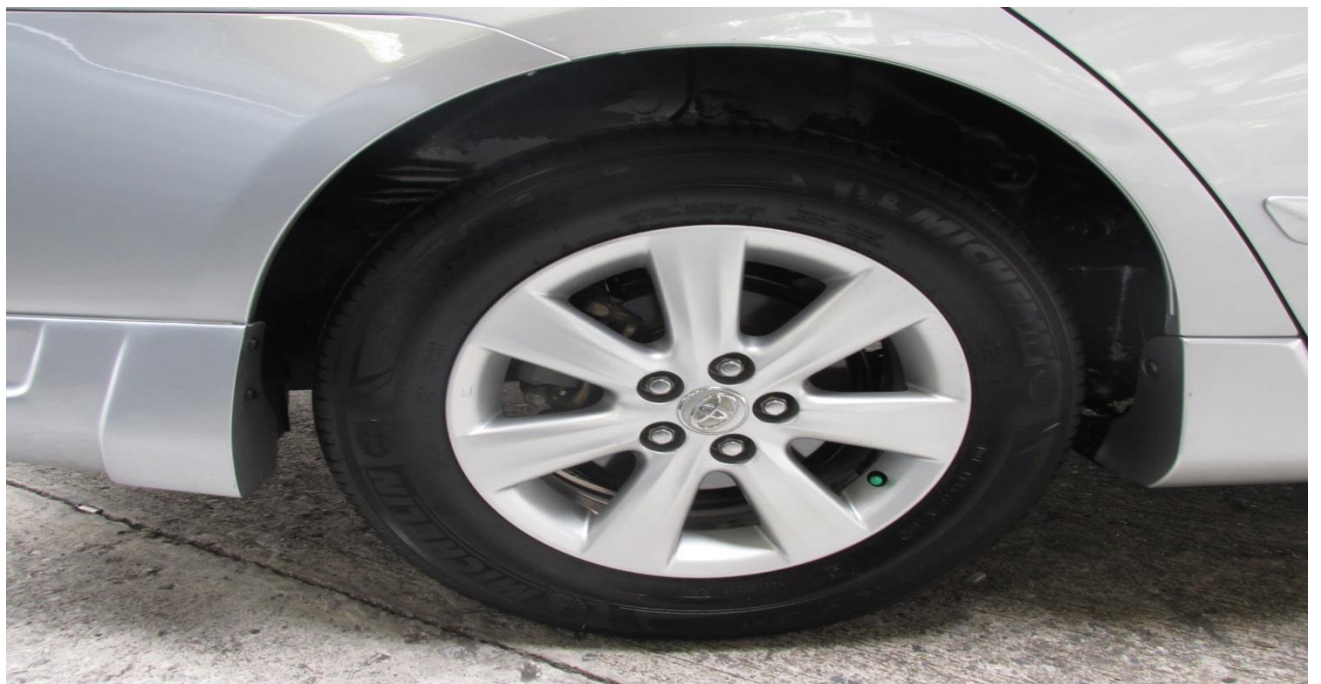
### ภาพโดยรวมของยาง ล้อ และ เบรค - Tyres, Wheels & Brakes Visual Details:

สภาพยางรถยนต์, เดือน/ปี ผลิต Tyres Appearance, Year	ปียางผลิต 3416 ยางสภาพดี

ก้ามเบรค และท่อน้ำมัน Brake Hose Callipers & Pipes	สภาพปกติไม่พบการรั่วซึม

จานเบรค Brake Discs (Front/Rear)	ควรเจียจานเบรคครั้งต่อไปที่เปลี่ยนผ้าเบรค
