I023/0087-9

TOYOTA Fortuner 2.8 TRD Sportivo 4WD

15 มี.ค. 2023

## Vehicle Inspection Report สรุปผลการตรวจสอบ (Inspection Summary)

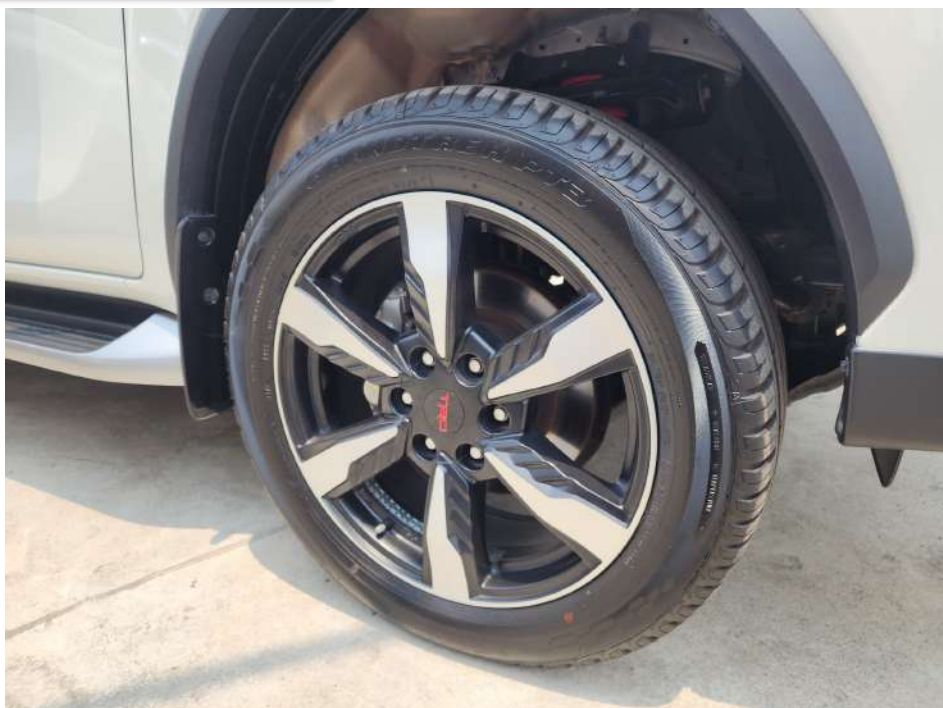
#### ขอบยาง ล้อ

13/22
