1023/0276-7

Mitsubishi Xpander 1.5 GT

Oct 10, 2023

Vehicle Inspection Report สรุปผลการตรวจสอบสภาพรถ (Inspection Summary)

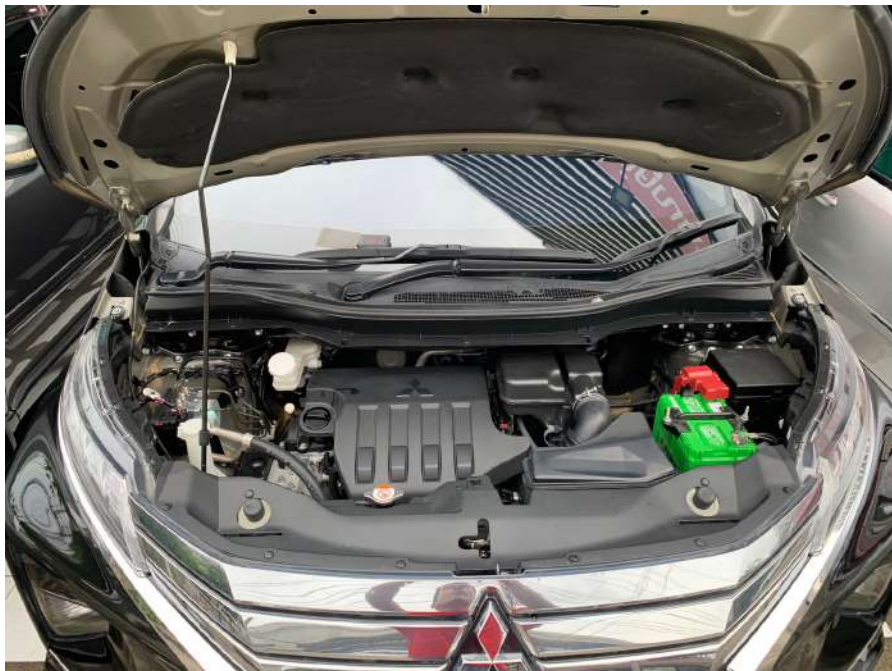
ภาพห้องเครื่อง

การทดสอบ แบตเตอรี่ Battery Test

Voltage	12.28	V
Rating	250	CCA
Current	131	CCA
Internal resistance	22.99	mΩ
State of Charge	60	%
State of Health	23	%
Status	REPLACE

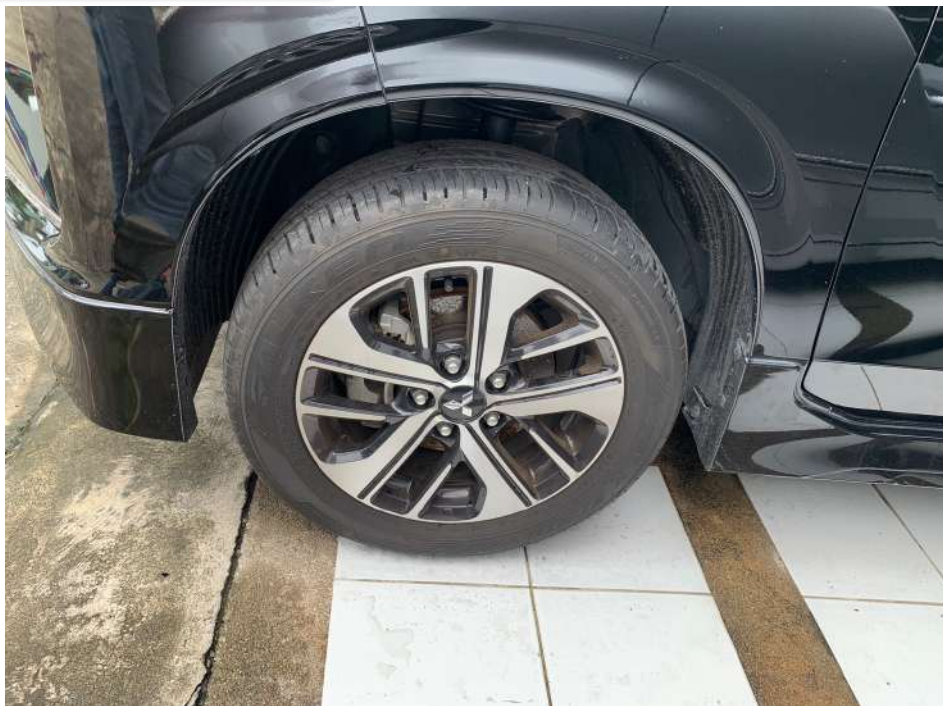
ขอบยาง ล้อ

33/22
