Vehicle Inspection Report

สรุปผลการตรวจสอบ (Inspection Summary)

ยี่ห้อ/รุ่น (Make/Model): HONDA CR-V	วันที่ตรวจสอบรถยนต์ (Date of Inspection): 23.8.60
เลขตัวถัง (VIN): MRHRM1830FP100294	เลขคำขอบริการ (Job No.): I017/038-015
เลขเครื่องยนต์ (Engine No.): R20A61300679	Vehicle Picture:

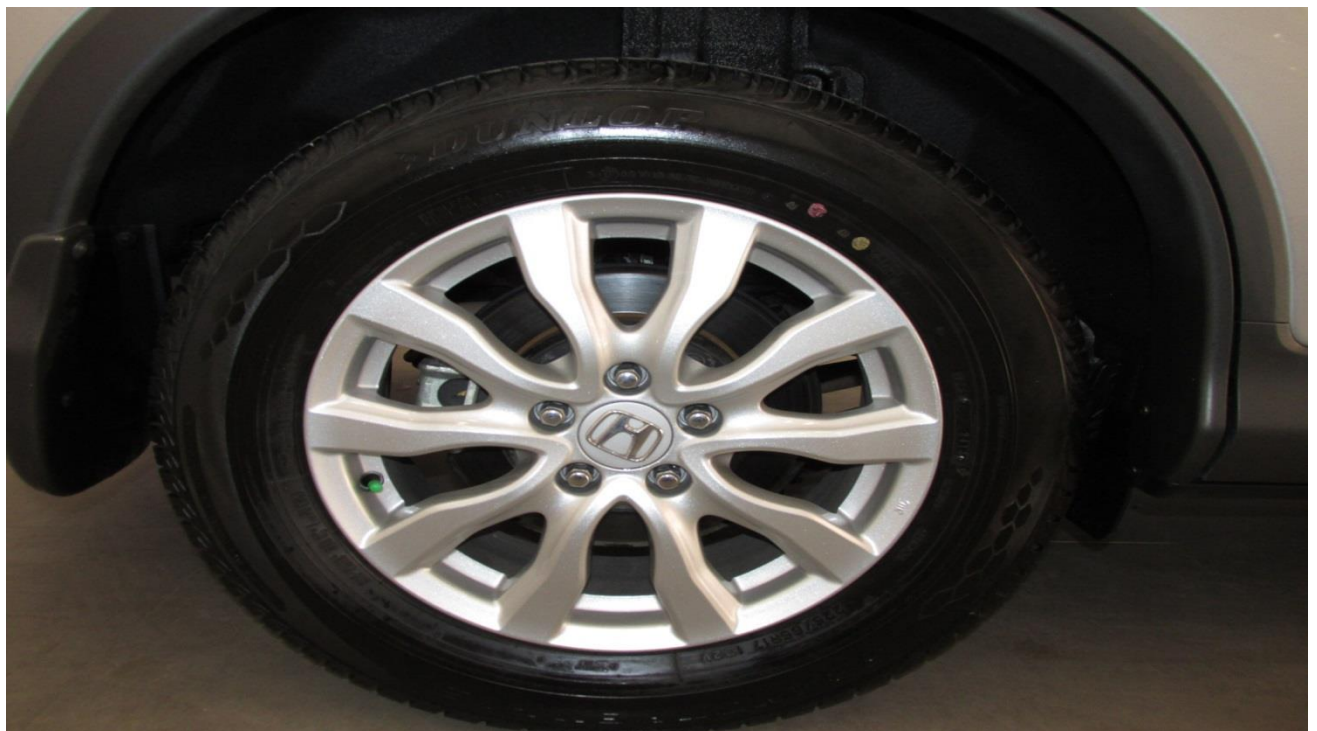
ภาพโดยรวมของยาง ล้อ และ เบรค - Tyres, Wheels & Brakes Visual Details:

สภาพยางรถยนต์, เดือน/ปี ผลิต Tyres Appearance, Year	ปียางผลิต 2416 ยางสภาพดี

ก้ามเบรค และท่อน้ำมัน Brake Hose Callipers & Pipes	สภาพปกติไม่พบการรั่วซึม
 	ผ้าเบรค (หน้า/หลัง) Brake Pads (Front/Rear)	สภาพดีตามอายุการใช้งาน

จานเบรค Brake Discs (Front/Rear)	ควรเจียจานเบรคครั้งต่อไปที่เปลี่ยนผ้าเบรค
